RAPPORT D'ENQUÊTE AÉRONAUTIQUE A16A0032

Collision avec le relief

Mitsubishi MU-2B-60 (N246W)
1,4 nm WSW de l'aéroport des Îles-de-la-Madeleine
(Québec)
29 mars 2016

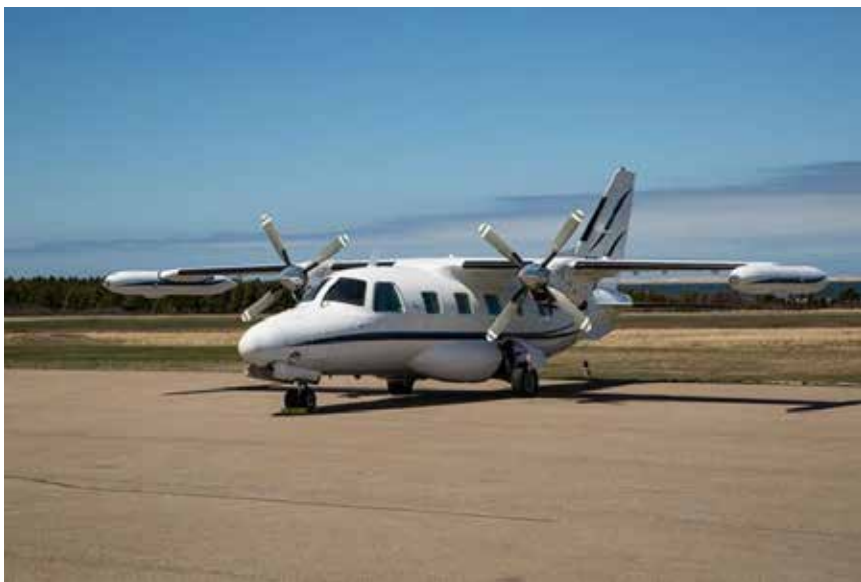
Figure 3. L'aéronef en cause (Source : Daniel Villeneuve)

Le MU-2B-60 est un bimoteur à turbopropulseurs de haute performance certifié pour être exploité par un seul pilote (figure 3)¹⁷. Il s'agit d'un aéronef à voilure haute et à cabine pressurisée, muni d'un train d'atterrissage tricycle escamotable et d'hélices à rotation antihoraire. L'aéronef a un système de déporteurs¹⁸ au lieu d'ailerons¹⁹ pour contrôler le roulis, ce qui permet un volet de courbure qui fait toute l'envergure de l'aile.
