RAPPORT D'ENQUÊTE AÉRONAUTIQUE A16W0092

Train d'atterrissage avant partiellement sorti

Air Georgian Limited

Beechcraft 1900D (C-GORF)

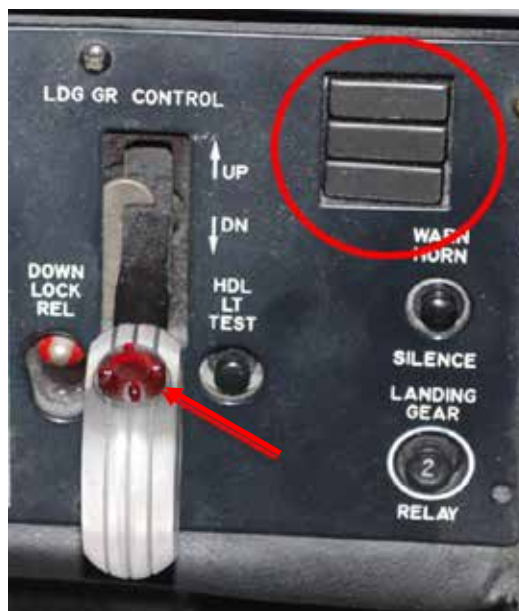
Le GGN7212 a quitté CYQL à 5 h 31¹ et est monté à l'altitude de vol prévue de 11 000 pieds au-dessus du niveau de la mer (ASL). Le vol s'est déroulé normalement vers CYYC jusqu'à 6 h 10, lorsque l'équipage de conduite a sélectionné la sortie du train d'atterrissage. Au moment où le train d'atterrissage a commencé à sortir, on a entendu un grincement métallique et un bruit sourd. À la fin de la séquence de sortie du train d'atterrissage, l'équipage de conduite a noté 1 voyant vert de train sorti pour chacun des trains principaux, mais aucun voyant pour le train avant. Le voyant déplacement train sur le levier de commande de train était éteint (figure 1).

Figure 1. Voyants train sorti du Beechcraft 1900D (encadrés en rouge) et levier de commande de train (flèche)
