# RAPPORT D'ENQUÊTE AÉRONAUTIQUE A17F0052

## **Risque de collision avec le relief**

Boeing 737-800 (C-GWSV)

Aéroport international Princess Juliana  
(Sint Maarten)

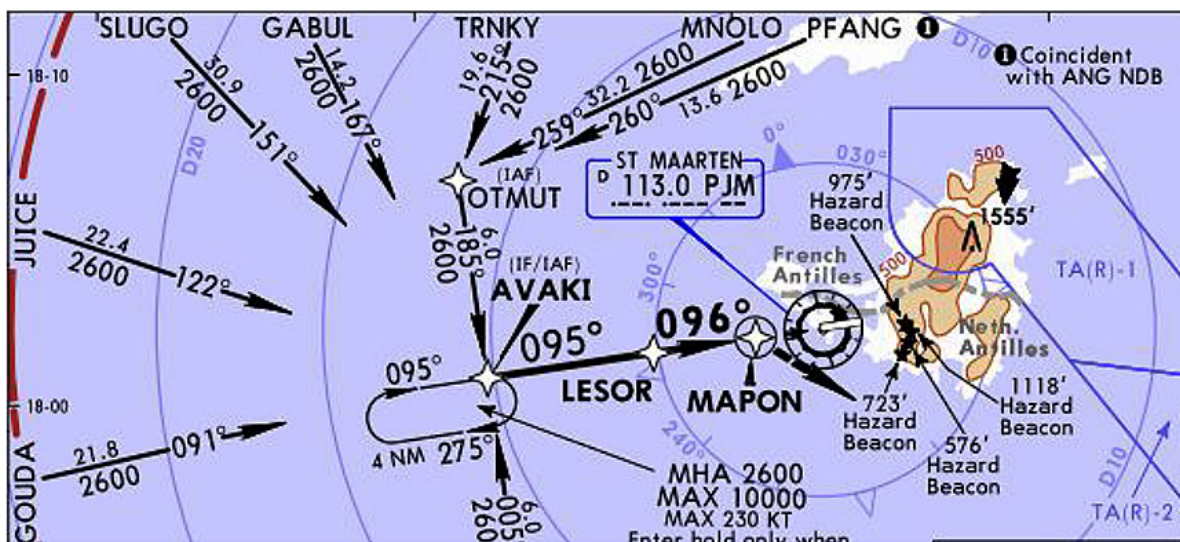
À 15 h 18 min 14 s, le contrôleur de la circulation aérienne (contrôleur) à TNCM a indiqué à l'équipage de conduite de communiquer dès qu'il franchirait le point de cheminement SLUGO<sup>8</sup> (figure 1) et d'attendre des instructions de descente à ce moment. Il a avisé l'équipage de conduite que le message ATIS Mike était en vigueur, et que le calage altimétrique était de 30,09 pouces de mercure.

Figure 1. Vue en plan de l'approche RNAV (GNSS) de la piste 10 à l'aéroport international Princess Juliana (TNCM), montrant les points de cheminement SLUGO, AVAKI et MAPON (Source : Jeppesen Sanderson Inc., carte d'approche)

À 15 h 24 min 48 s, l'équipage de conduite du WJA2652 a reçu l'instruction de se diriger directement au point de cheminement d'approche initiale AVAKI<sup>9</sup> (figure 1) une fois qu'il aurait franchi 8000 pieds au-dessus du niveau de la mer (ASL) en descente. Une minute plus tard, lorsque l'aéronef était à environ 25 milles marins (nm) au nord-ouest de TNCM et franchissait 9800 pieds en descente, le contrôleur a informé l'équipage de conduite qu'il y avait des averses de pluie de modérées à fortes à l'aéroport. L'équipage de conduite n'a pas accusé réception de ce renseignement.

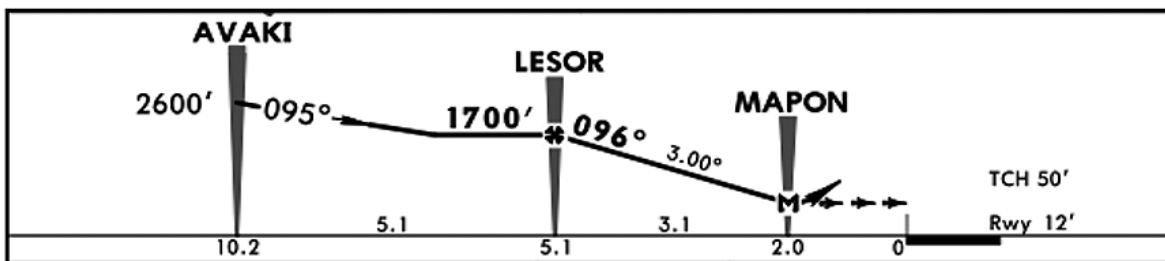
L'approche RNAV fournit aux équipages de conduite des renseignements de navigation latérale (LNAV) pour l'approche, à partir du repère du point de cheminement d'approche initiale jusqu'au MAP. L'équipage de conduite gère la trajectoire de vol verticale pour cette approche. Dans l'événement à l'étude, le FMS a assuré le guidage vertical jusqu'au MAP durant la trajectoire de rapprochement en approche finale. Étant donné la présence d'une montagne très près de la piste, le MAP se trouve à 2 nm (3704 m) avant le seuil de piste, et l'altitude minimale de descente (MDA) est à 700 pieds ASL (688 pieds AGL), pour répondre aux critères PANS-OPS<sup>39</sup> de franchissement d'obstacle en cas de remise des gaz. Ainsi, il y a un long segment de vol à vue au-delà du MAP, durant lequel l'équipage de conduite doit gérer la descente vers le seuil de piste jusqu'à l'atterrissage (figure 4). Il est rare que les pilotes de WestJet doivent effectuer en vol à vue de longs segments d'une approche faite selon les règles de vol aux instruments (IFR), comme c'est le cas pour l'approche RNAV (GNSS) de la piste 10 à TNCM. Plus rares encore sont les longs segments en vol à vue au-dessus de l'eau et dans les conditions météorologiques rencontrées durant l'approche à l'étude.

Figure 4. Profil de descente de l'approche RNAV (GNSS) de la piste 10 de l'aéroport international Princess Juliana (Source : Jeppesen Sanderson Inc., carte d'approche)

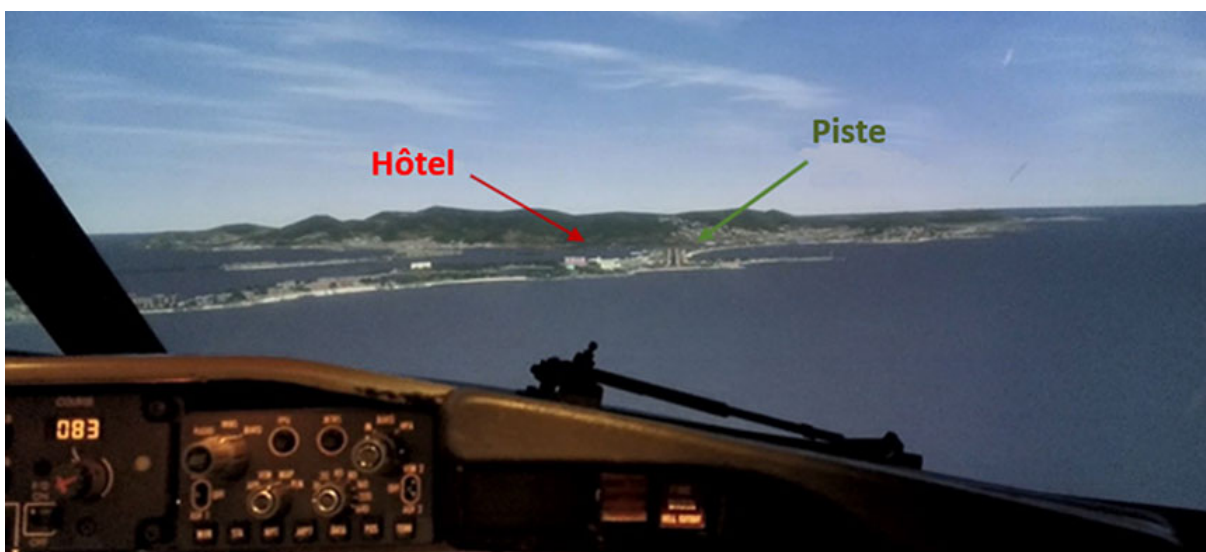
À TNCM, la trajectoire d'approche finale en rapprochement RNAV (GNSS) de la piste 10 survole l'océan et comprend un segment de vol à vue de 2 nm, du MAP jusqu'au seuil de piste, qui est adjacent au littoral (figure 5). Les références visuelles disponibles pour l'approche RNAV (GNSS) de la piste 10 comprennent :

Figure 5. Approche de la piste 10 à TNCM par ciel dégagé, vue depuis un simulateur de vol
