RAPPORT D'ENQUÊTE FERROVIAIRE R16E0102

Déraillement en voie principale

Compagnie des chemins de fer nationaux du
Canada

Point milliaire 96,38, subdivision de Grande Cache
Grey (Alberta)

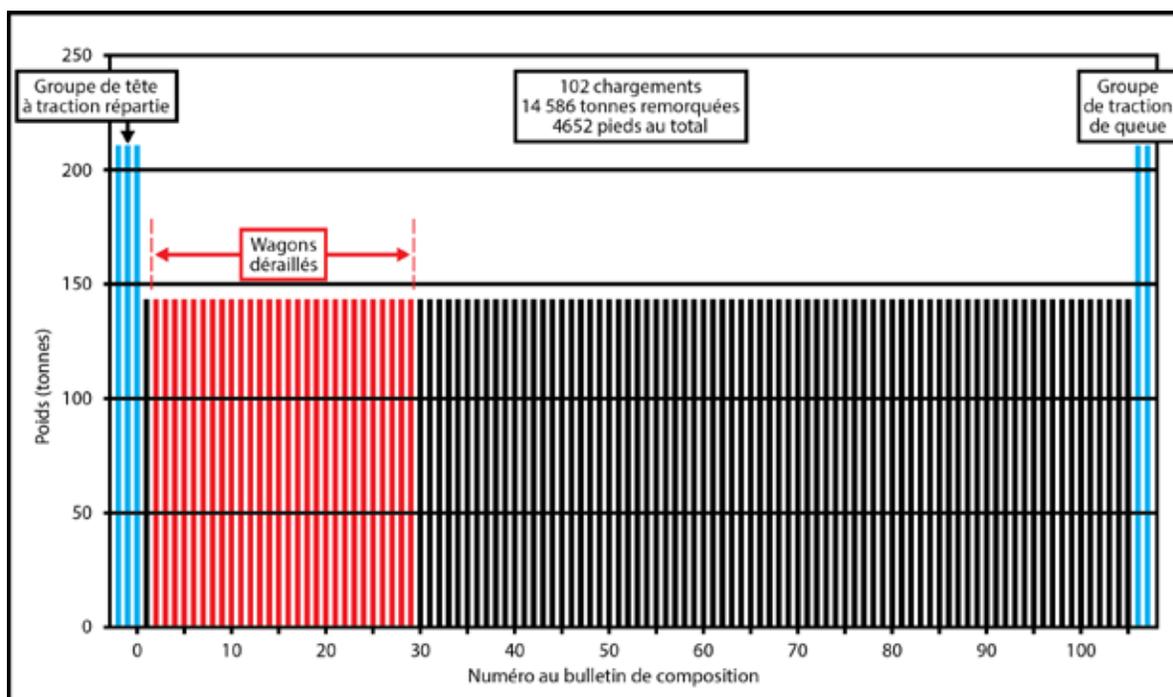
Figure 3. Profil de tonnage du train

Tous les wagons de ce train-bloc avaient été chargés uniformément et pesaient environ 142 tonnes (figure 3).

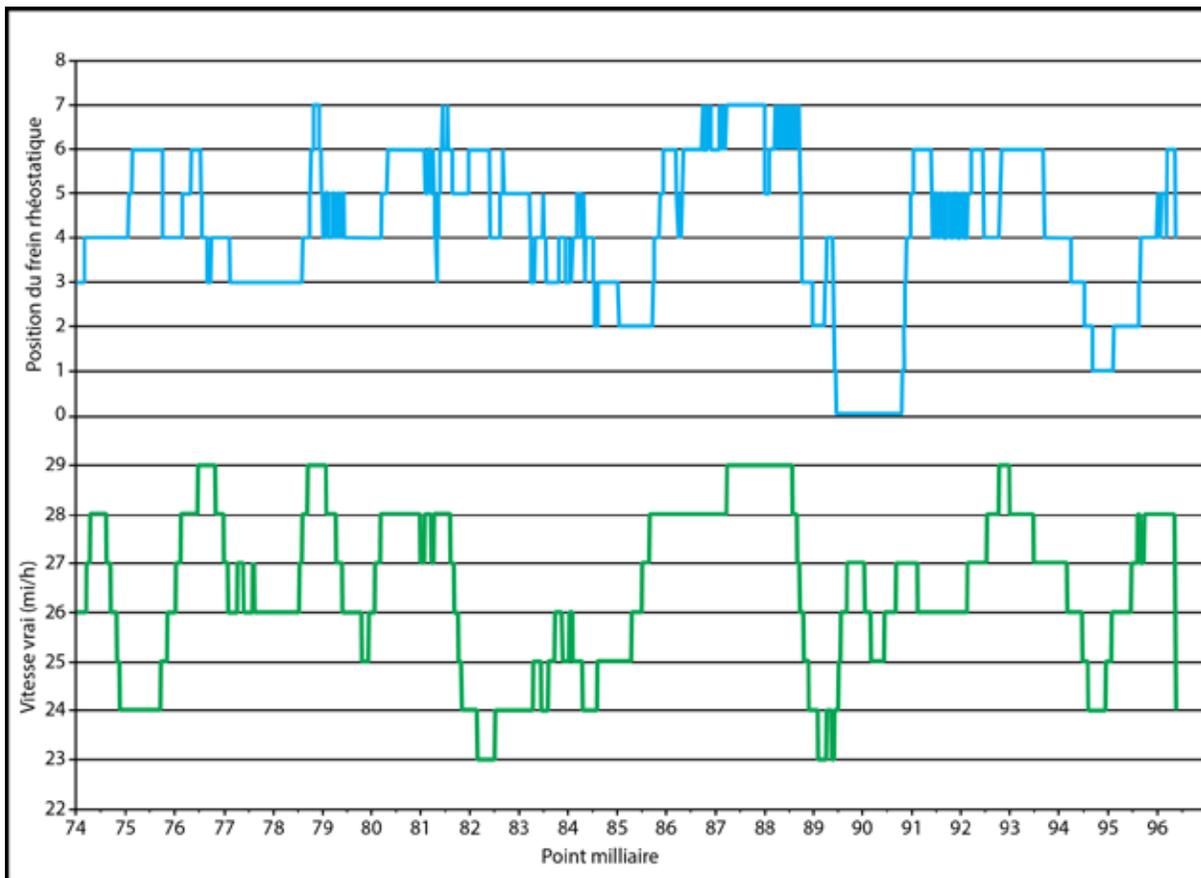
Figure 5. Profil de vitesse et position du frein rhéostatique du train à l'étude, du point milliaire 74 au point milliaire 96 (données de roues de 43 pouces)

Un examen des données du consignateur d'événements de la locomotive a servi à déterminer comment le train avait descendu la pente entre Grey (point milliaire 73,0) et le point de déraillement (PDD) (point milliaire 96,38). La vitesse du train a oscillé entre 23 mi/h et 29 mi/h, ce qui dépassait la vitesse maximale permise de 25 mi/h (figure 5). On a réglé le manipulateur du frein rhéostatique (FR) aux positions 6 et 7 à plusieurs reprises, ce qui dépassait la limite de la position 5 (figure 5)¹².

¹² D'après l'alinéa G 2.13 (1) du manuel 8960 du CN, quand une ou plusieurs locomotives à courant alternatif (c.a.) sont utilisées, le nombre d'essieux avec FR en service ne doit pas dépasser 12. D'après le sous-alinéa G 2.13 (2i) du manuel 8960 du CN, le manipulateur FR doit être à la position 5 ou moins lorsque la vitesse du train varie de 5 à 30 mi/h.

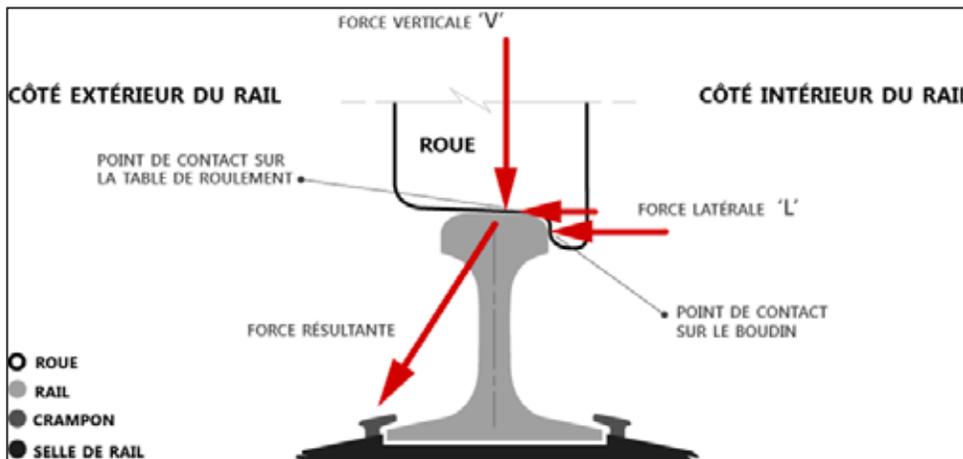
Figure 7. Forces latérales et verticales entre la roue et le rail (Source : Association of American Railroads, avec annotations du BST)

Une combinaison de forces latérales (L) et verticales (V) est présente à l'interface entre la roue et le rail (figure 7). Le rapport entre les forces latérales et verticales (L/V) fournit une indication de la probabilité de déraillement.

transmises aux boudins des roues sur le rail haut. Elles peuvent causer l'inclinaison et même le renversement du rail si la force résultante se répercute au-delà du bord extérieur du patin de rail. Une force latérale élevée jumelée à une faible force verticale (p. ex. si le train remorque des wagons vides) peut tendre à soulever les boudins par-dessus la face intérieure du rail (chevauchement).

Pour qu'il y ait renversement du rail avec un wagon chargé, le seuil du rapport L/V est de 0,65 dans le cas d'une voie bien entretenue²¹.
