RAPPORT D'ENQUÊTE FERROVIAIRE R17H0015

Collision à un passage à niveau

Chemin de fer Canadien Pacifique

Point milliaire 121,36, subdivision de Belleville

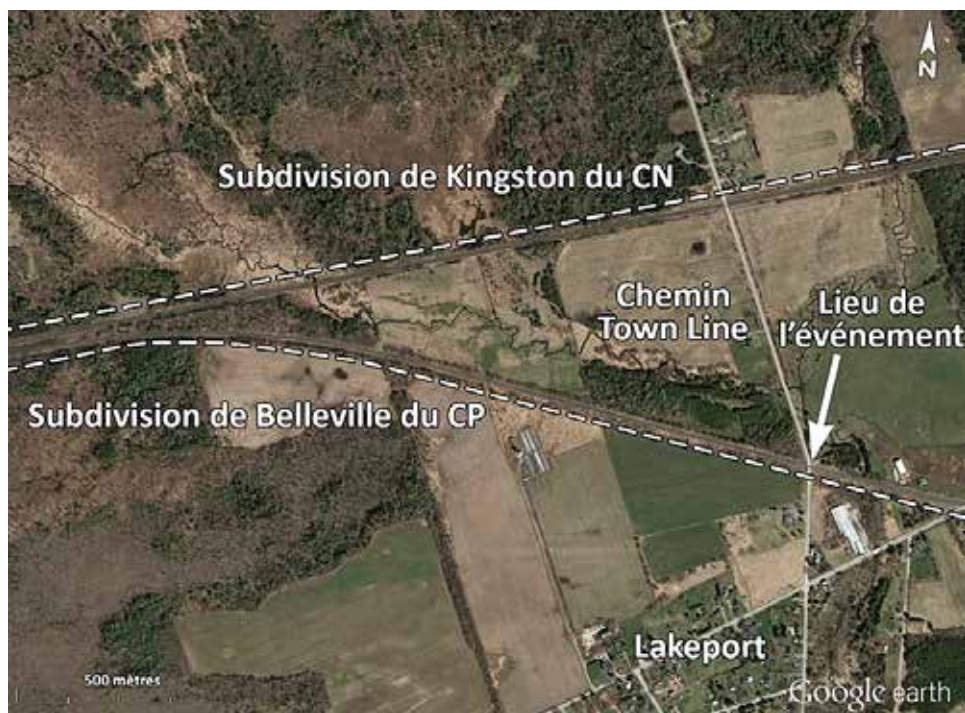
Figure 5. Emplacement de l'événement à l'étude (Source : Google Earth, avec annotations du BST)

Aux environs du passage à niveau, la subdivision de Belleville est en alignement droit et s'étend d'est en ouest (figure 5). Vers l'ouest, la voie demeure en alignement droit sur environ 3000 pieds avant de virer vers le sud. L'indicateur autorisait une vitesse limite de 50 mi/h pour les trains de marchandises. Au moment de l'événement à l'étude, aucune limitation de vitesse temporaire n'était en vigueur dans la zone immédiate.
