RAPPORT D'ENQUÊTE MARITIME M17A0004

Échouement

Navire-citerne *Arca 1*
Little Pond (Nouvelle-Écosse)
8 janvier 2017

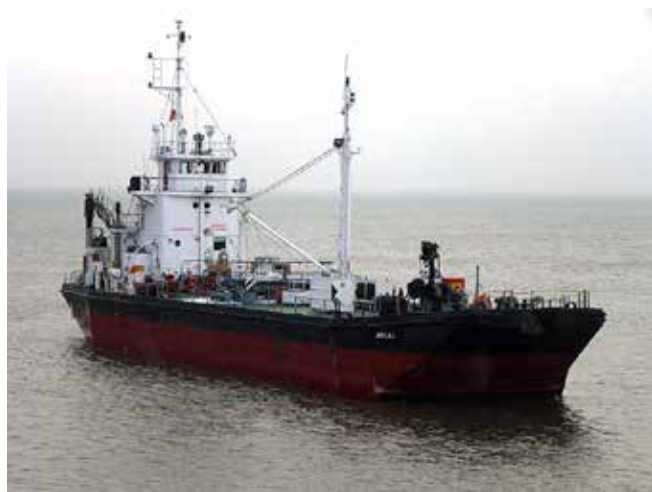
Figure 1. *Arca 1*

Le navire *Arca 1* est un navire-citerne d'une capacité de 1527 m³, développant une vitesse maximale de 8 nœuds. Il sert à transporter du pétrole vers d'autres navires (figure 1). Construit en 1963 à St. Catharines (Ontario), il a été exploité dans les ports de Montréal et de Sorel (Québec). Il était uniquement utilisé pour les voyages en eaux secondaires, classe II¹. En 2004, une deuxième coque a été installée au-dessus des réservoirs de stockage de pétrole intérieurs, formant ainsi une
