RAPPORT D'ENQUÊTE SUR LA SÉCURITÉ DU TRANSPORT MARITIME M18P0087

CHUTE ACCIDENTELLE D'UNE EMBARCATION DE SAUVETAGE

Queen of Cumberland
Baie Swartz (Colombie-Britannique)
18 avril 2018

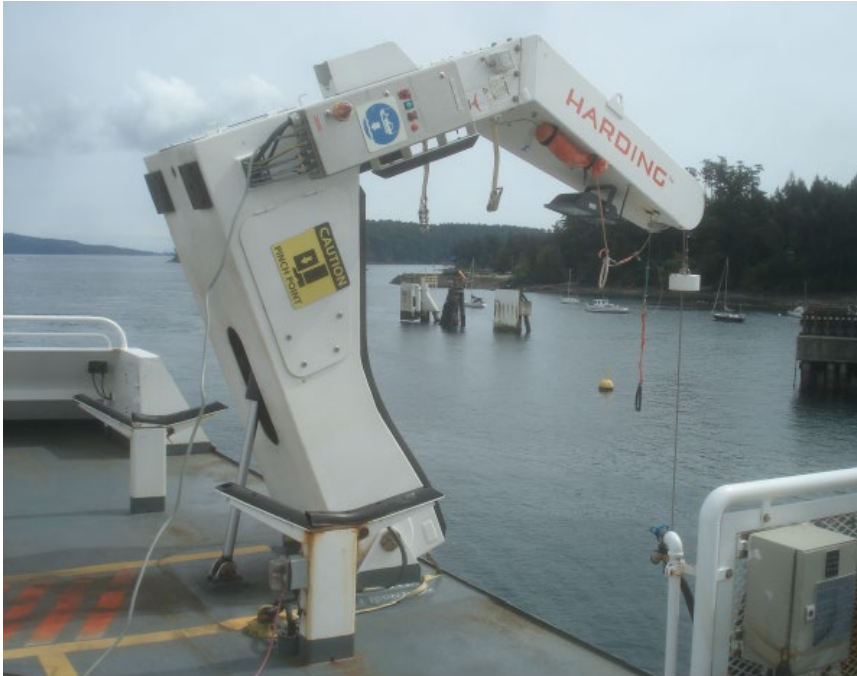
Figure 3. Bossoir pivotant (Source : BST)

Le bossoir sur le *Queen of Cumberland* (figure 3) est de type pivotant³ et a été installé durant la révision de mi-vie du navire. Il a été installé par le chantier naval et mis en service par le représentant du fabricant d'équipement d'origine le 17 mars 2016. Les principaux composants du bossoir (roues à gorge, tambour de treuil, etc.) sont à l'intérieur du bâti du bossoir afin qu'ils soient bien protégés contre les éléments, mais ce qui limite la visibilité des composants internes. Le moteur du treuil hydraulique du bossoir est d'une capacité nominale de 1,9 tonne métrique⁴ et peut fonctionner à 2 vitesses : la basse vitesse a une

Le bossoir du *Queen of Cumberland* ne pivote pas suffisamment. Les équipages doivent repousser [l'embarcation de sauvetage] pour franchir le bandeau. La mise à l'eau autonome est extrêmement difficile et dangereuse. Dans des conditions météorologiques non idéales ou lorsque le navire gîte, la mise à l'eau serait impossible¹⁸.

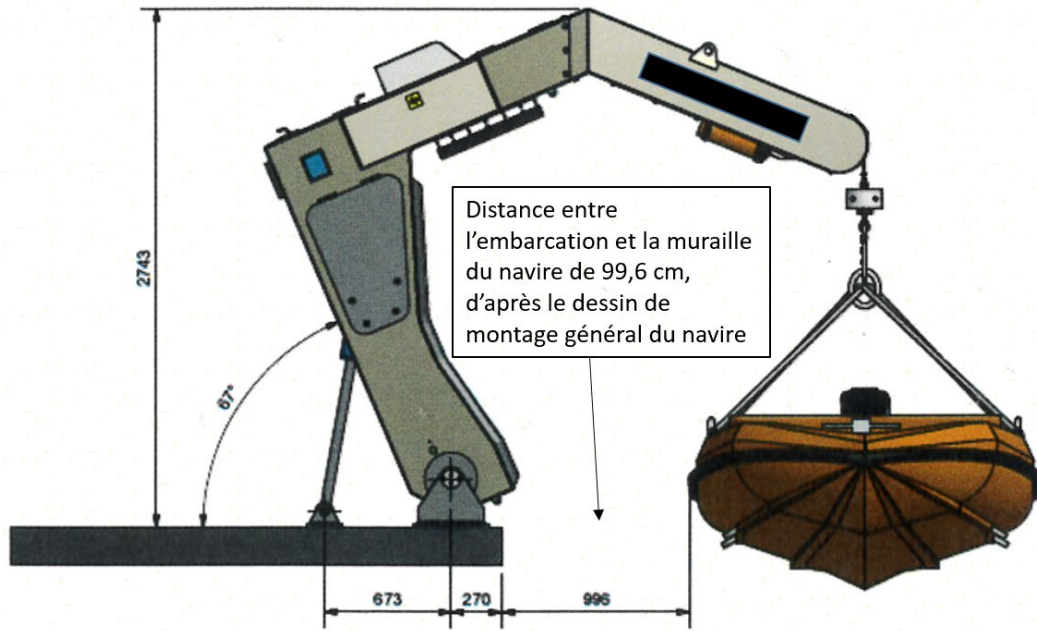
Figure 14. Dessin de montage général du bossoir (Source : tierce partie, avec autorisation et annotations du BST)

Le dessin de montage général du bossoir plus petit montrait une distance de 99,6 cm entre le bord du pont et le côté de l'embarcation de sauvetage durant la mise à l'eau (figure 14), l'axe d'articulation étant installé à 27 cm du livet de pont. Sur le *Queen of Cumberland*, le bossoir a été installé plus loin du livet, l'axe d'articulation ayant été soudé à environ 43 cm du livet de pont. La distance de franchissement entre le livet de pont et l'embarcation de sauvetage était d'environ 84 cm. Le bandeau du navire dépassait d'environ 41 cm le livet de pont (figure 15). La distance nécessaire pour que l'embarcation de sauvetage franchisse le bandeau lorsque le navire est à la verticale était ainsi de 43 cm.

L'équipage de l'embarcation de sauvetage devait régulièrement utiliser des gaffes pour éloigner l'embarcation de la muraille du navire et s'assurer que l'embarcation franchirait le bandeau durant la mise à l'eau et le hissage.

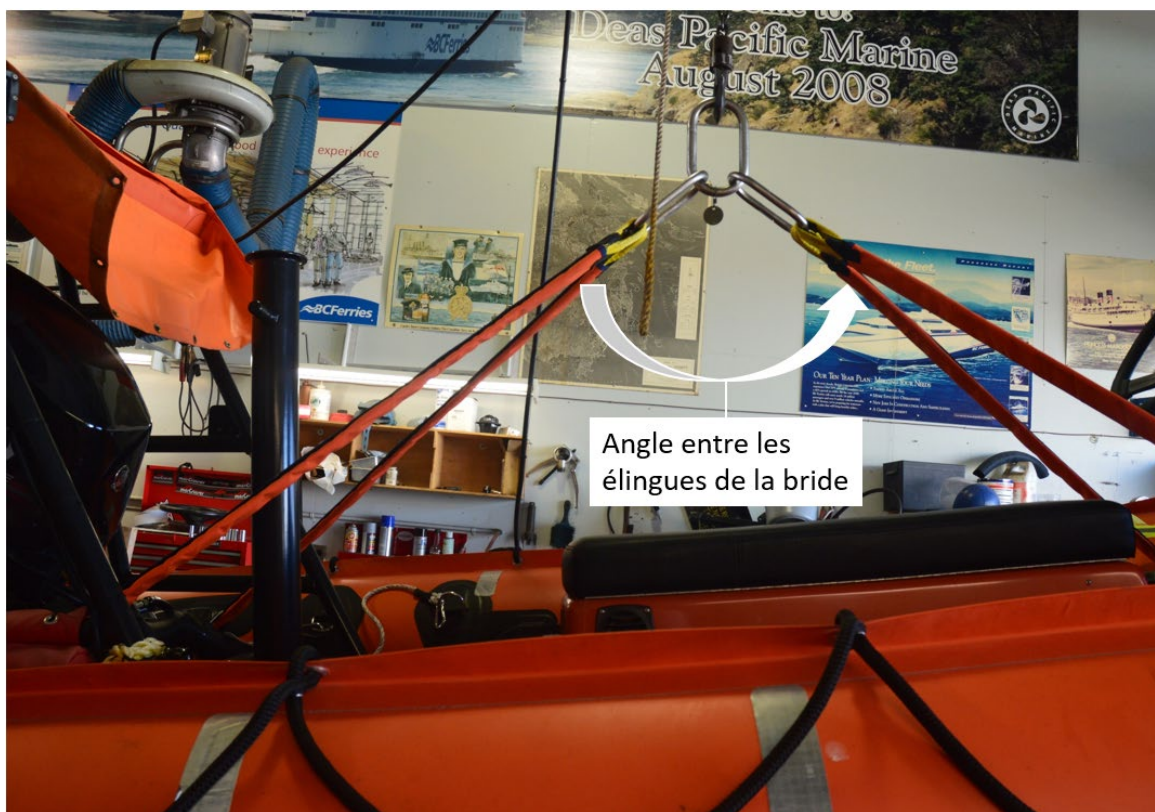
Figure 16. Longueur optimisée des élingues de la bride de l'embarcation de sauvetage (Source : BST)

Lors de l'installation du nouveau bossoir, on a remarqué que l'embarcation de sauvetage n'était pas stable quand elle était suspendue, à cause de l'angle entre les élingues avant et arrière de la bride. L'angle était plus grand qu'il ne l'avait été avec le bossoir précédent, car le dégagement au-dessus du nouveau bossoir plus petit limitait la longueur des élingues lorsque l'embarcation de sauvetage était rangée (figure 16). Afin d'accroître la stabilité de l'embarcation de sauvetage lorsqu'elle était suspendue, des techniciens des services d'entretien de la flotte (FMU) de BC Ferries ont ajusté la bride pour optimiser la longueur des élingues avant et arrière en fonction de l'espace disponible. Ils ont ajusté la longueur des élingues avant à environ 1,55 m de long, et celle des élingues arrière, à 1,42 m de long.
