RAPPORT D'ENQUÊTE MARITIME M17P0400

Heurt du poste d'accostage n° 2

Traversier roulier *Seaspan Swift*
Tilbury Island, Delta (Colombie-Britannique)
15 novembre 2017

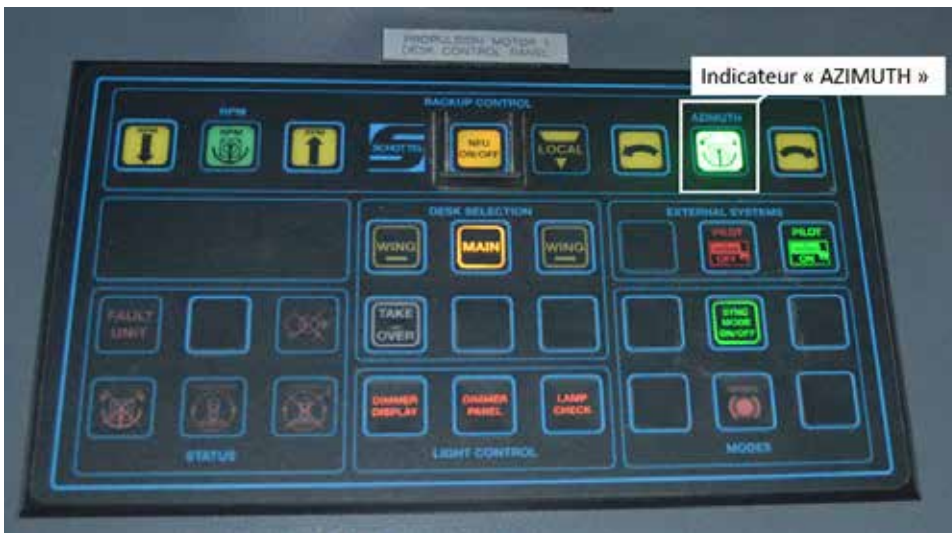
Figure 4. Endroit de l'indicateur « AZIMUTH » sur le panneau de commande de propulsion

Le *Seaspan Swift* et son navire-jumeau, le *Seaspan Reliant*, ont été conçus à l'origine avec 2 types de commandes manuelles d'appareil à gouverner : une roue de gouvernail (ou barre à roue) et des volants de POD. Les volants de POD, situés de part et d'autre du pupitre central de passerelle (figure 3), permettent d'orienter les POD indépendamment ou de façon synchronisée¹⁵. Les POD peuvent pivoter horizontalement sur 360° dans les deux sens. Lorsque la commande d'appareil à gouverner est réglée aux volants de POD, un indicateur étiqueté « AZIMUTH » sur le panneau de commande de propulsion s'allume (figure 4).

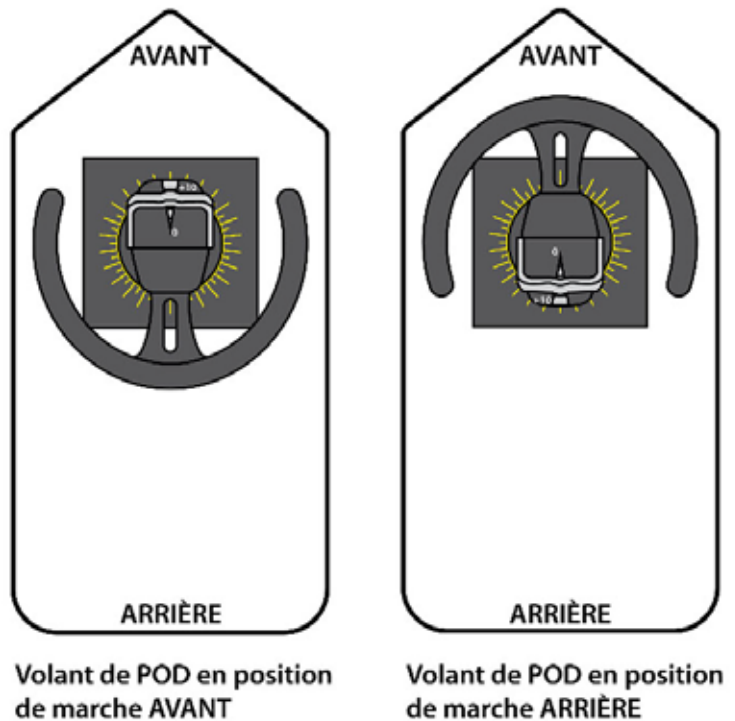
Figure 8. Volant de POD en position de marche avant et arrière (Source : Schottel, avec modifications par le BST)

Les volants de POD comprennent des manettes pour augmenter ou diminuer la vitesse des hélices (figure 7 et figure 8). Ces manettes sont unidirectionnelles et peuvent se déplacer uniquement de 0° (situé au centre de la course de la manette) à un maximum de 90° (situé à l'extrémité de la course de la manette). Les manettes de commande de vitesse sont le seul moyen pour l'opérateur d'augmenter ou de diminuer la propulsion du navire, peu importe s'il gouverne avec la roue de gouvernail ou avec les volants de POD. Les hélices tournent dans 1 sens uniquement.

Juste avant d'aller à quai, le capitaine de relève a tourné le volant de POD de bâbord pour déplacer le POD de bâbord en position de marche arrière. Toutefois, comme la commande d'appareil à gouverner était toujours réglée à la roue de gouvernail, le POD n'a eu aucun effet. Le navire faisait toujours marche avant à 3,2 nœuds lorsque le capitaine de relève a déplacé la manette de commande de vitesse pour appliquer la poussée inversée. Cette manœuvre a eu l'effet d'augmenter la vitesse du navire. Attribuant la réponse du navire aux conditions des vents et marées, le capitaine de relève a augmenté encore la poussée, et le navire a accéléré de manière inattendue vers le quai.
