A SURVEY OF THE "BRAMPTON" ONTARIO TORNADO OF MAY 31, 1980

M.J. Newark
and/et
P.J. Elms

CLI 1-81

1981

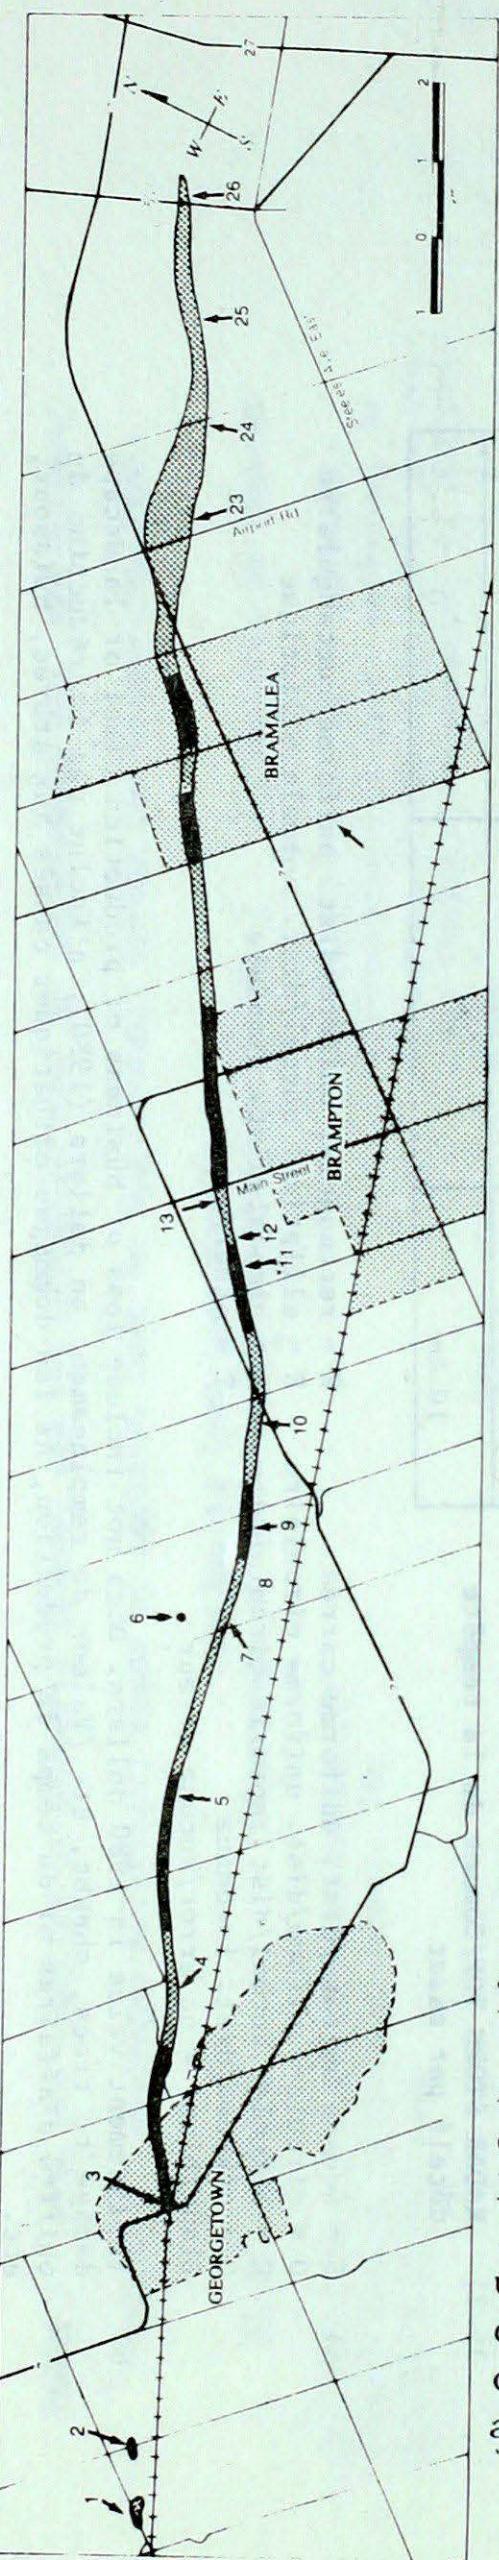
Fig. 1

Track of the tornado. The numbered arrows indicate the location of damage described in the text. The solid shading indicates areas where the funnel may have been aloft (i.e. not touching the ground).

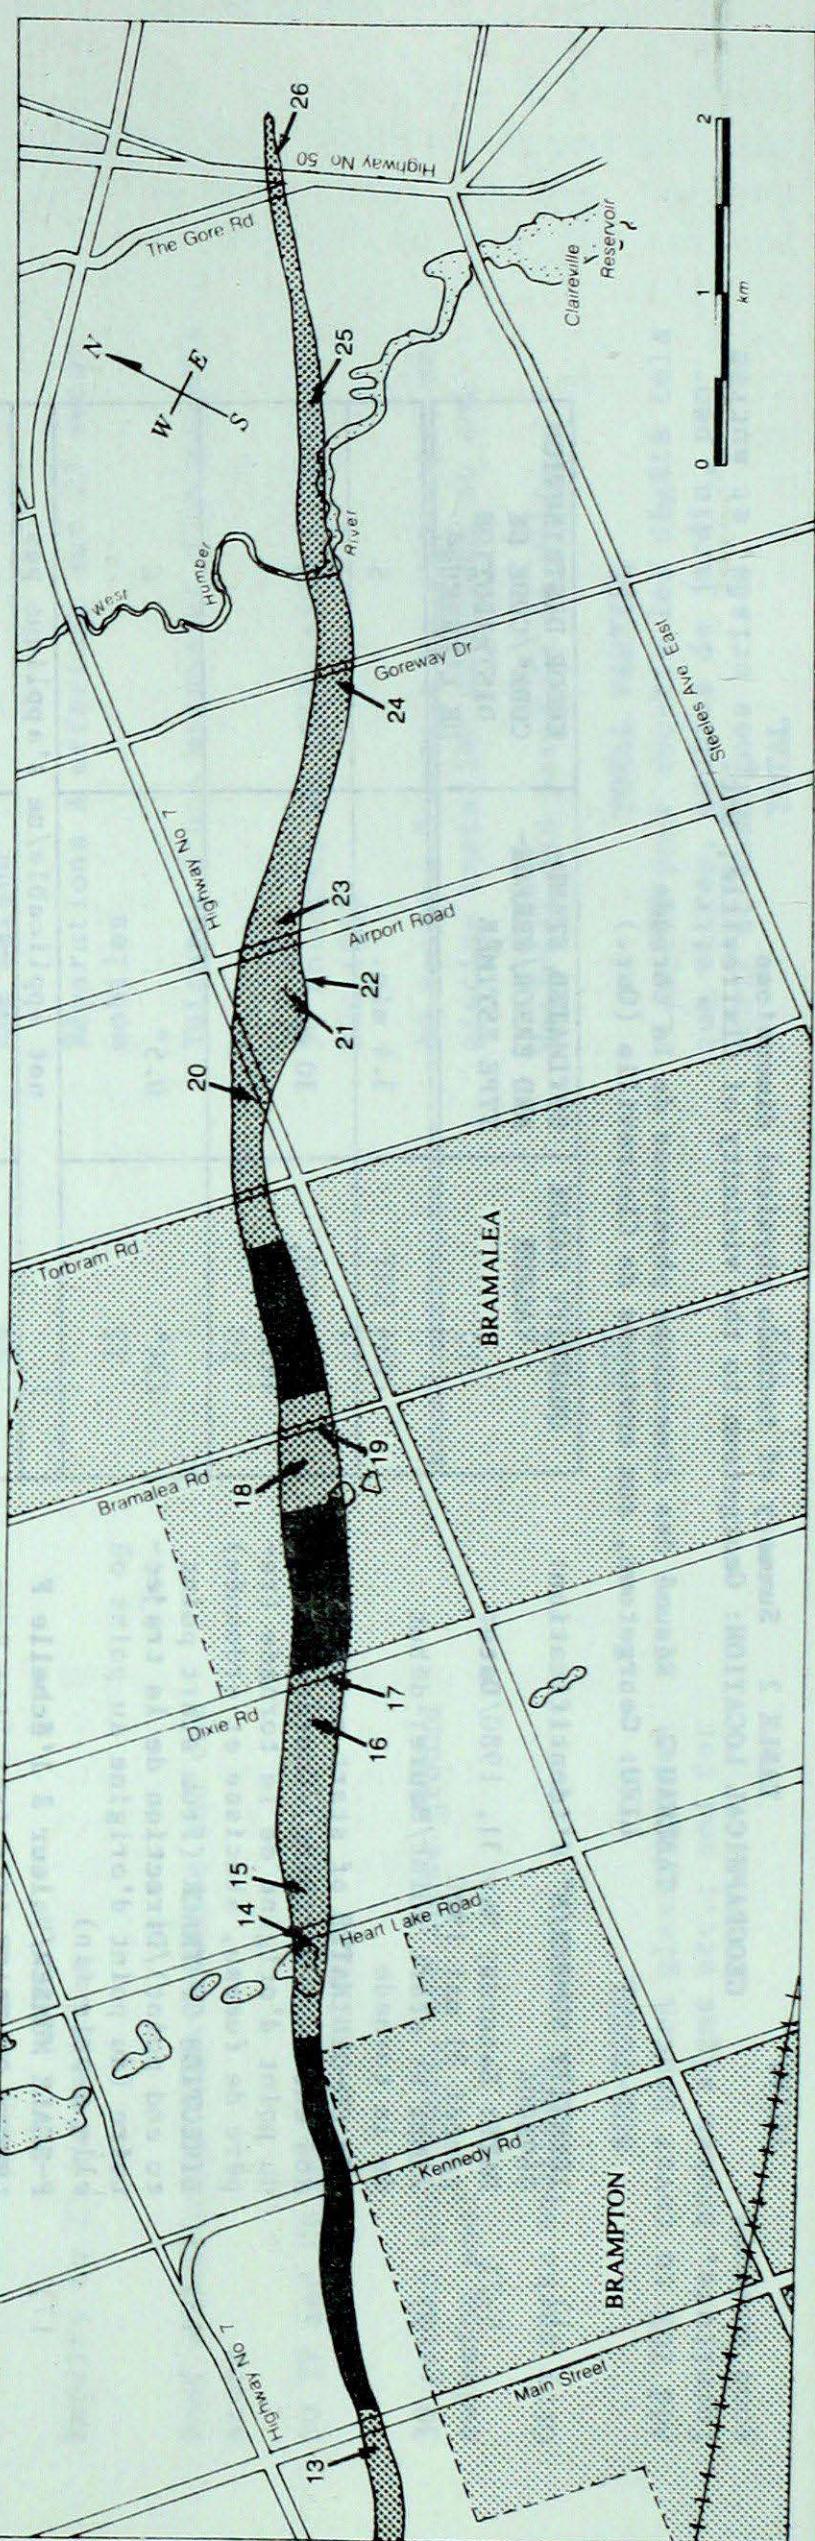
Fig. 2

Track of the tornado enlarged from damage location 13 and eastwards, showing greater detail in the urban Brampton area. The solid shading indicates areas where the funnel may have been aloft.
