RAPPORT D'ENQUÊTE SUR LA SÉCURITÉ DU TRANSPORT AÉRIEN A19W0015

PERTE DE MAÎTRISE ET COLLISION AVEC LE RELIEF

Beechcraft King Air 200, C-GTUC

Aéroport de Whatì (Territoires du Nord-Ouest), 21 NM ESE

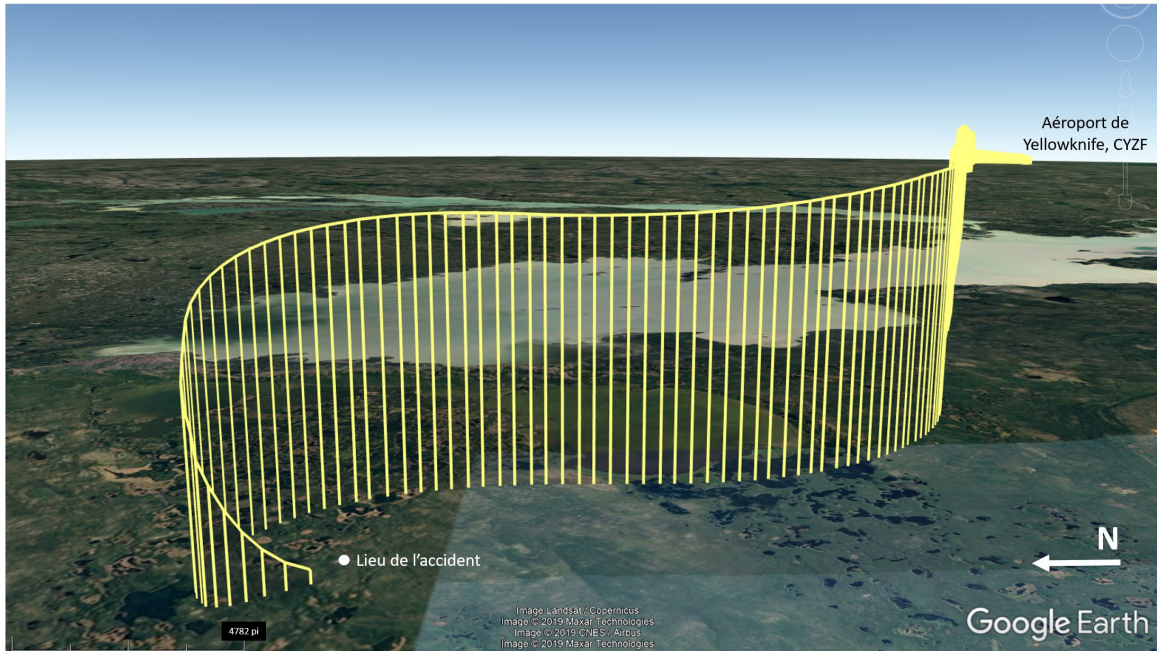
Figure B1. Trajectoire de vol du système d'avertissement et d'alarme d'impact (vue vers l'est)
(Source : Google Earth, avec annotations du BST)
