RAPPORT D'ENQUÊTE SUR LA SÉCURITÉ DU TRANSPORT AÉRIEN A19Q0091

PERTE DE MAÎTRISE AU DÉCOLLAGE ET IMPACT AVEC LE SOL

Cargair Itée
Piper PA-23-250 Aztec, C-GDUL
Aéroport de Trois-Rivières (Québec)
18 juin 2019

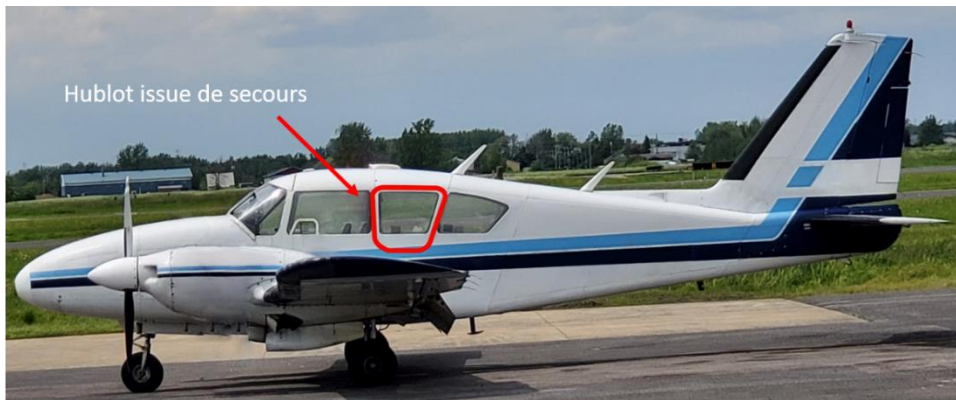
Figure 5. Vue latérale de l'aéronef Piper PA-23-250 montrant le hublot issue de secours (Source: BST)

Un hublot issue de secours est situé derrière le siège du pilote côté gauche (figure 5). Le panneau est scellé contre les intempéries lorsqu'il est installé, et il ne doit être retiré qu'en cas d'urgence.

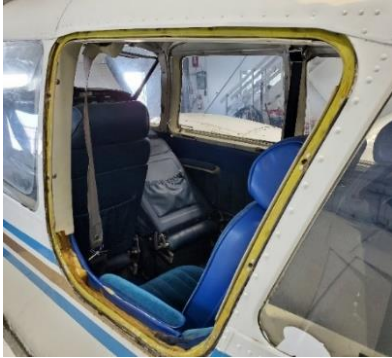
Figure 6. Hublot issue de secours retiré (Source: BST)

Pour retirer le hublot issue de secours (figures 6 et 7), on doit suivre les étapes suivantes [traduction] :

1. Retirer la plaquette de plastique transparent recouvrant la poignée.
2. Tourner la poignée.
3. Pousser le hublot vers l'extérieur avec les 2 mains sur le bas du cadrage jusqu'à ce que le hublot se déloge⁷.

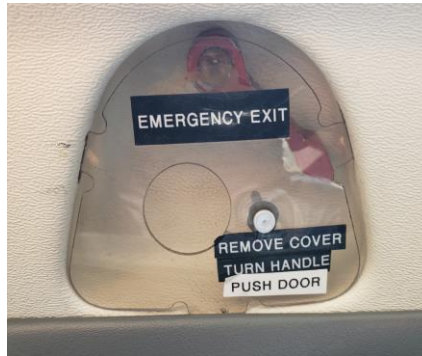
Figure 7. Poignée du hublot issue de secours recouvert de la plaquette de plastique (Source : BST)

Les instructeurs et les pilotes reçoivent une formation théorique sur la manière d'ouvrir le hublot issue de secours sur l'aéronef Piper PA-23-250. Toutefois, cette formation ne comprend pas d'exercice pratique sur la manipulation de la poignée pour retirer la fenêtre. La réglementation n'exige pas que les écoles de pilotages offrent un volet pratique pour cette formation.

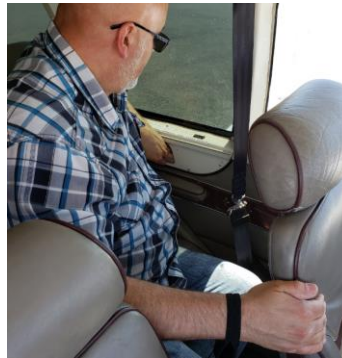
Figure 11. Emplacement de la poignée du hublot issue de secours lors des essais (Source : BST)

- Le mouvement de la poignée du point A au point C (figure 10) provoque la rentrée de 2 tiges, ce qui déloge le hublot issue de secours du fuselage.
- Il y a une plus grande résistance aux environs du point B, ce qui nécessite l'application d'une force supplémentaire importante pour assurer le mouvement de la poignée jusqu'au point C, afin que les tiges soient complètement rentrées.
- On peut manipuler la poignée plus facilement à partir du siège adjacent à la poignée (figure 11).
- La présence de l'appui-tête sur le siège avant gauche rend toute manipulation de la poignée difficile à partir de ce siège.
