RAPPORT D'ENQUÊTE SUR LA SÉCURITÉ DU TRANSPORT AÉRIEN A19Q0109

DÉFAILLANCE D'UNE PALE DE ROTOR PRINCIPAL EN VOL

Robinson R44 (hélicoptère), C-FJLH

10 juillet 2019

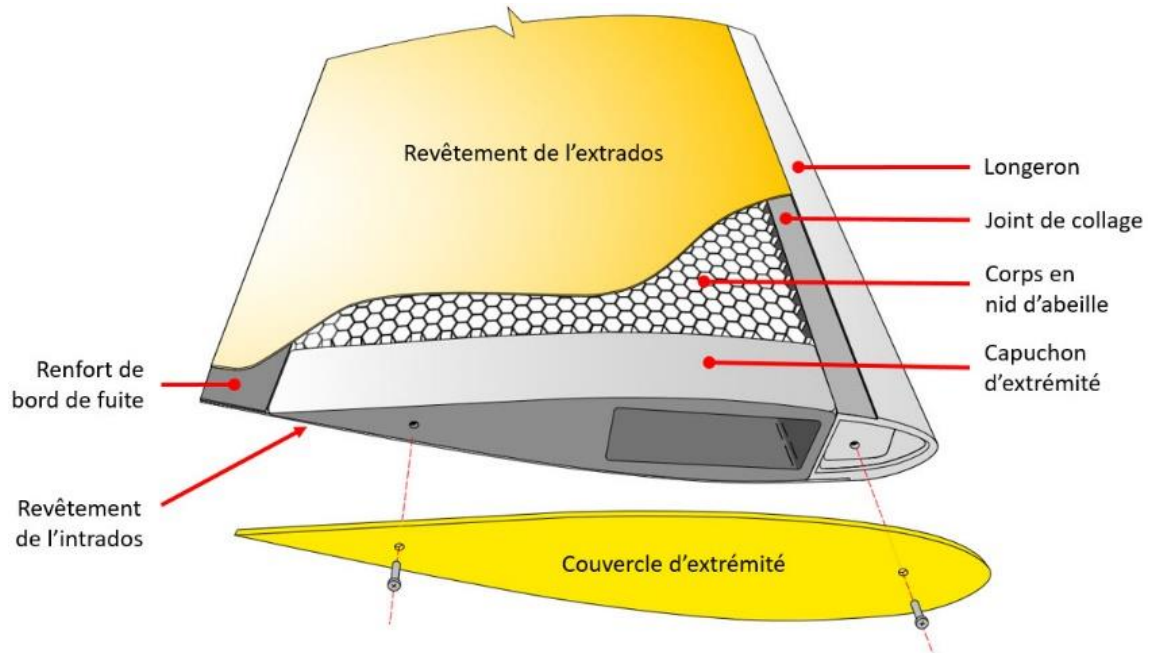
Figure 2. Composants d'une pale de rotor principal C016-2 (Source : BST)

Ces pales avaient une propension connue à se décoller au niveau du joint de collage entre le revêtement extérieur et le longeron en bout de pale. Un décollement du revêtement peut se produire lorsque le joint de collage devient exposé en raison de l'érosion de la couche de finition ou lorsque de la corrosion se produit sous le capuchon d'extrémité interne en aluminium. La pale n'est plus considérée en état de navigabilité si un décollement, incluant une micro-perforation, est détecté le long du joint de collage⁶.

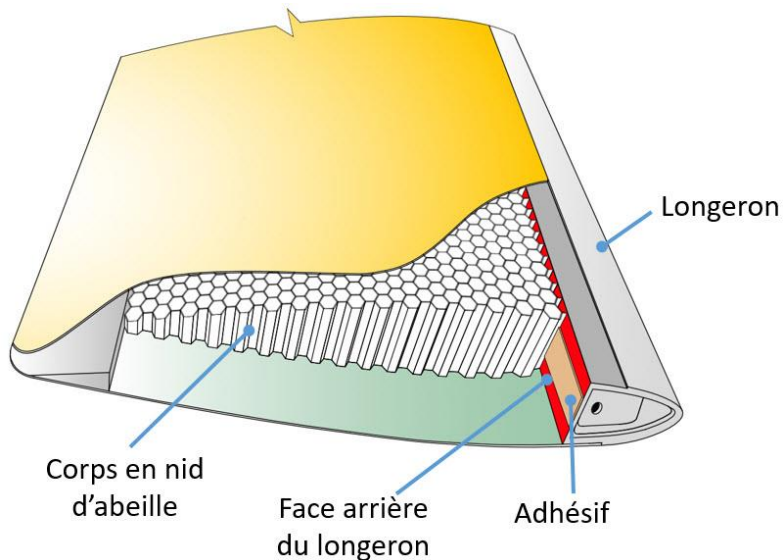
Figure 4. Représentation de l'endroit où l'adhésif est appliqué entre la surface arrière du longeron et le corps en nid d'abeille (Source : BST)

En plus des défaillances d'adhésion, l'adhésif présent sur la surface à plusieurs endroits entre le corps en nid d'abeille et la face arrière du longeron ne présentait pas les empreintes habituelles témoignant d'un contact entre les deux, et ce, sur une longueur cumulative de 20 pouces (zone en jaune). Ceci indique que cette condition était présente depuis l'assemblage de la pale et est le résultat d'un défaut de fabrication.

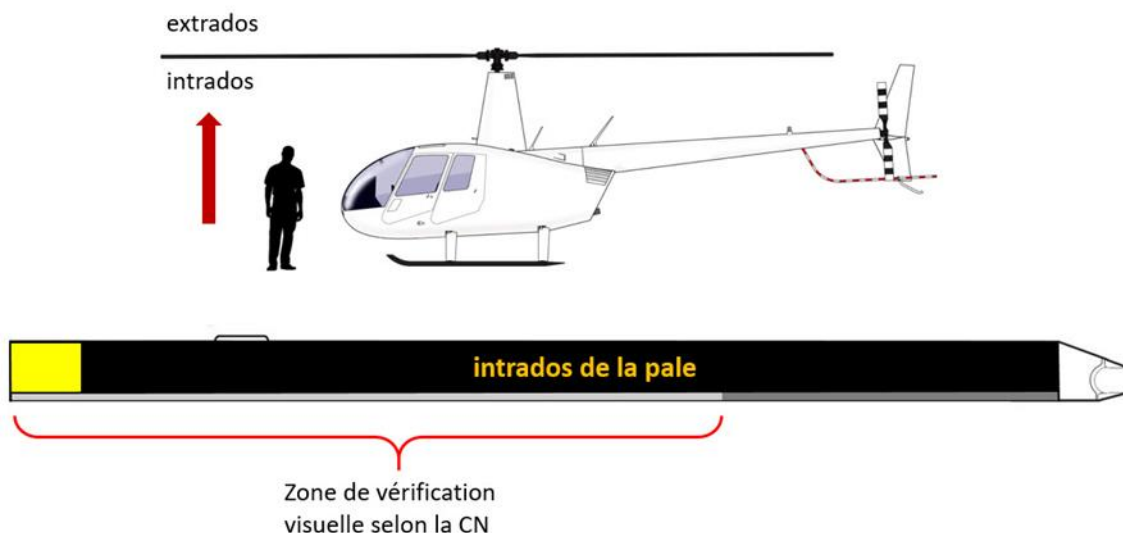
Figure 5. Zone de vérification des pales à l'intrados (Source : site internet de Robinson Helicopter Company (<https://robinsonheli.com/>) pour l'hélicoptère et BST pour la pale et les annotations)

- Avant le premier vol de chaque journée, une vérification visuelle du joint entre le revêtement et le longeron du côté de l'intrados devait être effectuée sur chaque pale pour y déceler toute mise à nue de la surface métallique au niveau du joint (figure 5). La vérification pouvait être effectuée par une personne détenant au moins une licence de pilote privé et devait être inscrite dans les registres de l'aéronef.
- Si la surface métallique au joint était visible, une inspection par un technicien d'entretien d'aéronef (technicien) devait être effectuée en conformité avec le bulletin de service SB72 émis par la RHC, avant tout vol.
- Indépendamment de leur état, toutes les pales devaient être mises hors service et remplacées par des pales portant un numéro de pièce différent, selon le modèle d'hélicoptère, au plus tard le 9 janvier 2020.

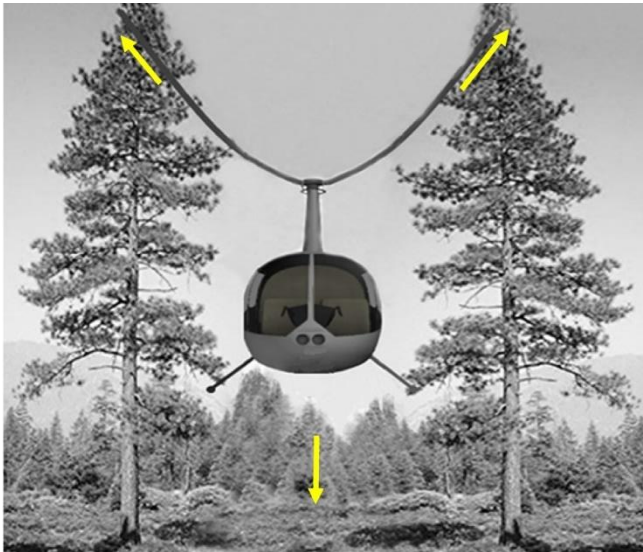
Figure 8. Illustration de l'interaction entre les pales du rotor principal à l'arrêt et les arbres lors d'une chute à la verticale (Source : BST)

Si un hélicoptère descend au travers des arbres alors que le rotor principal ne tourne pas, il est probable que les pales subiront une flexion excessive vers le haut en raison de la pression exercée par les branches. Cette flexion excessive provoque des déformations par compression du revêtement de l'extrados seulement, c'est-à-dire le côté supérieur de la pale. Le revêtement de l'intrados devrait quant à lui, présenter des éraflures, des entailles ou des enfoncements suite au contact avec les branches (figure 8).

L'examen initial des pales a permis de trouver des déformations aux revêtements de l'extrados et de l'intrados, des lignes de fracture complètes et partielles ainsi que des signes d'impact avec des branches d'arbre sur l'intrados. Les bords d'attaque des longerons ne présentaient pas les dommages typiques d'une pale qui était en rotation au moment du contact avec les arbres.

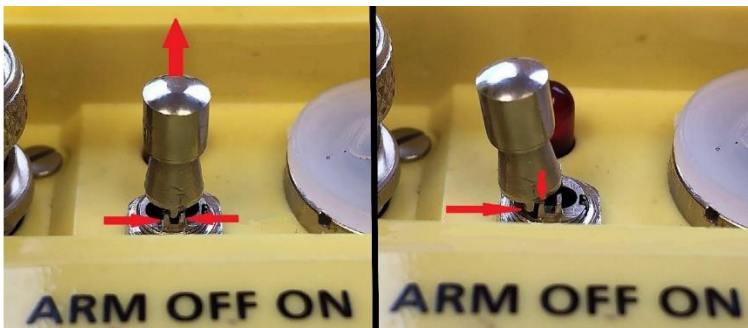
Figure 13. Système de verrouillage de l'interrupteur de l'ELT similaire à celui en cause (Source : BST)

Le système de verrouillage du modèle d'ELT à l'étude est conçu de manière à ce qu'une dent alignée avec le centre de l'interrupteur soit bloquée par une butée de chaque côté pour l'empêcher de basculer d'une position à une autre. Pour déplacer l'interrupteur, il faut d'abord le tirer pour dégager la dent des butées et le basculer à la position désirée (figure 13).

Un examen plus approfondi de l'ELT en cause a révélé que les butées de verrouillage entre la position OFF et la position ARM étaient brisées (figures 14 et 15). De plus, l'examen a permis de constater que la surface de rupture de ces butées était lisse, ce qui indique que l'interrupteur avait basculé à de multiples reprises entre la position OFF et la position ARM au fil du temps.
