RAPPORT D'ENQUÊTE SUR LA SÉCURITÉ DU TRANSPORT AÉRIEN A20W0016

PERTE DE MAÎTRISE EN TANGAGE À L'ATERRISSAGE

Chemin de fer Canadien Pacifique
Bombardier CL-600-2B16 (Challenger 605), C-GKCP
Aéroport international de Calgary (Alberta)
23 février 2020

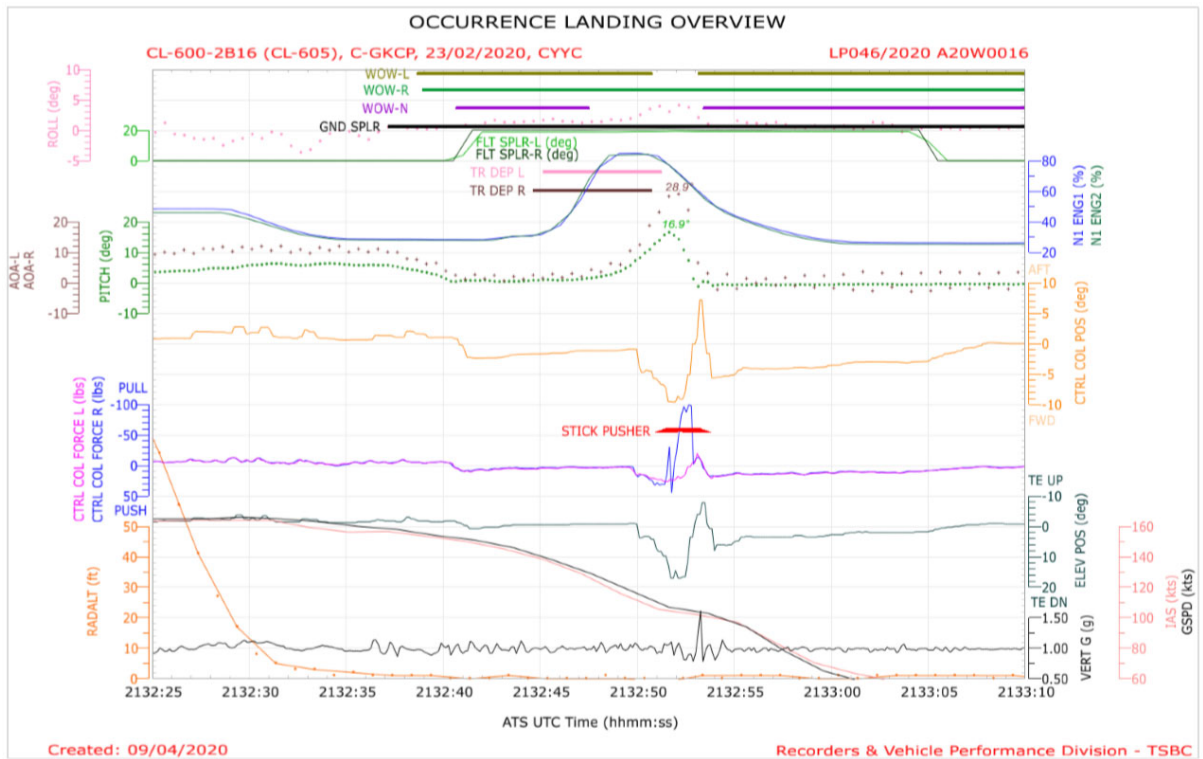
Annexe B – Aperçu de l’atterrissage à l’étude selon les données de vol de l’enregistreur

Environ 2,5 secondes après que le train d'atterrissage principal a touché la piste, le train d'atterrissage avant est entré en contact avec la piste. Deux secondes plus tard, alors que le manche était incliné vers l'avant à environ 2° (en piqué), le PF a déployé les inverseurs de poussée et a sélectionné l'inversion de poussée maximale. Environ 4,5 secondes plus tard, alors que les inverseurs de poussée étaient déployés et que les moteurs accéléraient à environ 60 % N1⁵, le nez de l'aéronef a commencé à se cabrer et le train d'atterrissage avant a quitté la piste, passant à un état sans poids sur les roues.

À 14 h 32 min 51 s, alors que l'assiette en tangage et l'angle d'attaque augmentaient jusqu'à franchir respectivement les 13° et 22°, le PF a désélectionné l'inversion de poussée et a poussé le manche vers l'avant; toutefois, l'assiette en tangage et l'angle d'attaque ont brièvement continué d'augmenter. Simultanément, l'aéronef s'est incliné sur la droite à environ 3,5° et le train d'atterrissage principal gauche a brièvement quitté la surface de la piste.
