Rapport d'enquête sur la sécurité du transport pipelinier P20H0023

INCIDENT DE DÉVERSEMENT DE PÉTROLE BRUT

Trans Mountain Pipeline ULC
Station de pompage de Sumas
Abbotsford (Colombie-Britannique)
12 juin 2020

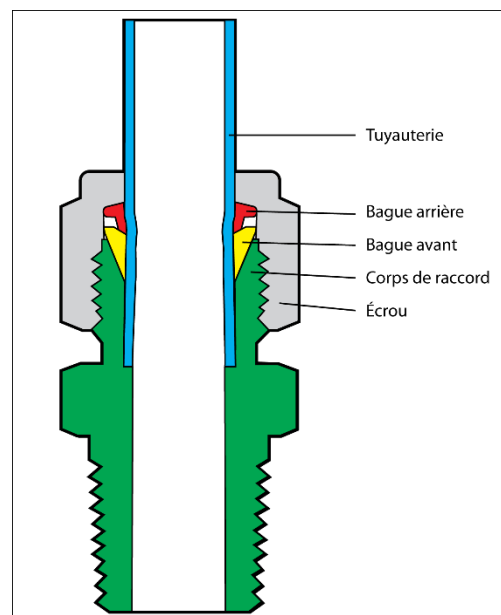
Figure 4. Schéma illustrant les composants d'un raccord à compression à deux bagues avec retenue mécanique (Source : BST)

Le raccord en cause était un raccord à compression de 1 pouce en acier inoxydable à deux bagues avec retenue mécanique fabriqué par Swagelok (numéro de pièce SS-1610-6). Ce type de raccord est constitué d'un écrou extérieur, d'une bague avant, d'une bague arrière et d'un corps de raccord (figure 4).

Dans l'événement à l'étude, le tube s'était détaché du raccord à compression. Une analyse préliminaire a permis de déterminer que le tube à l'étude portait des marques de glissement progressif entre les 2 bagues, ce qui suggérait que le raccord à compression n'était pas suffisamment serré à l'endroit où il a fait défaut.

L'analyse en laboratoire a conclu que le raccord à compression a fait défaut en raison d'une perte de serrage des bagues due à un serrage inadéquat pendant l'installation.
