RAPPORT D'ENQUÊTE SUR LA SÉCURITÉ DU TRANSPORT AÉRIEN A17C0146

PERTE DE MAÎTRISE ET COLLISION AVEC LE RELIEF

Avions de Transport Régional ATR 42-320, C-GWEA

Fond-du-Lac (Saskatchewan)

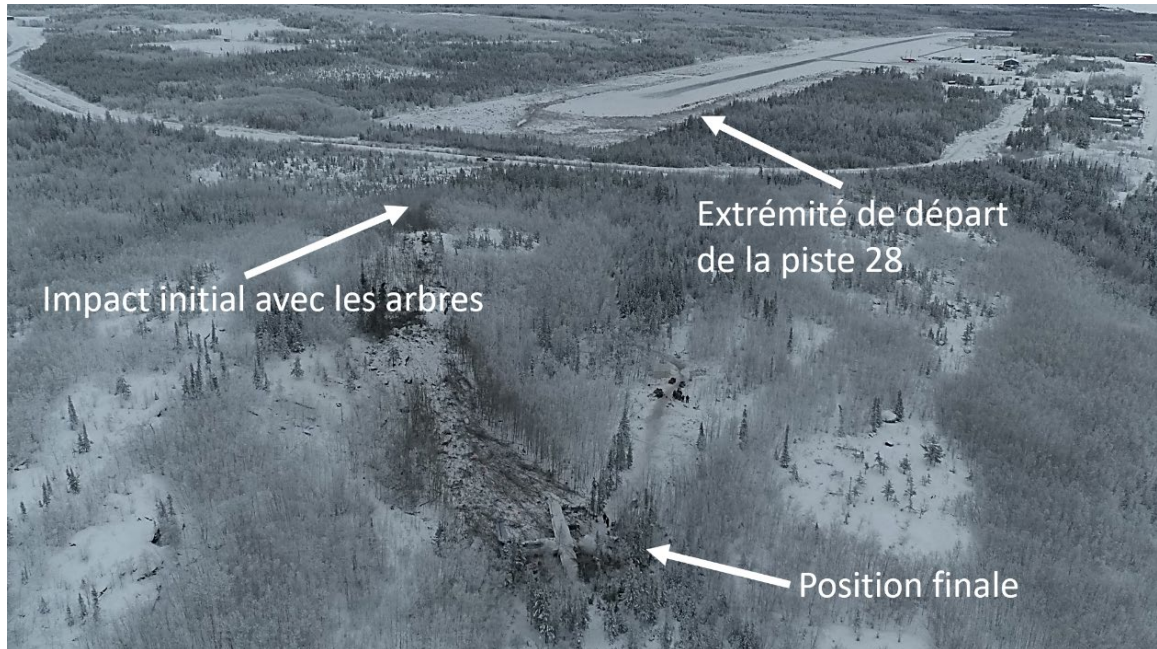
Figure 6. Vue aérienne du site de l'événement (Source : Gendarmerie royale du Canada, avec annotations du BST)

L'aéronef a décollé de la piste 28, dont l'orientation est à 284° magnétiques ou 296°V. Immédiatement après le décollage, l'aéronef a commencé à dévier vers la gauche, a survolé une route près de la clôture du périmètre de l'aéroport, puis s'est dirigé vers une zone boisée.

Le relief dans la zone boisée s'élève légèrement et l'aéronef a heurté des arbres dans ce secteur avant de percuter le sol près du sommet de la colline. En percutant le sol, puis en frappant une crête secondaire, l'aéronef a laissé une traînée de débris avant de s'immobiliser. Par rapport à l'extrémité de départ de la piste, l'aéronef s'est immobilisé à 600 m de distance sur un cap de 270°V (figure 6).

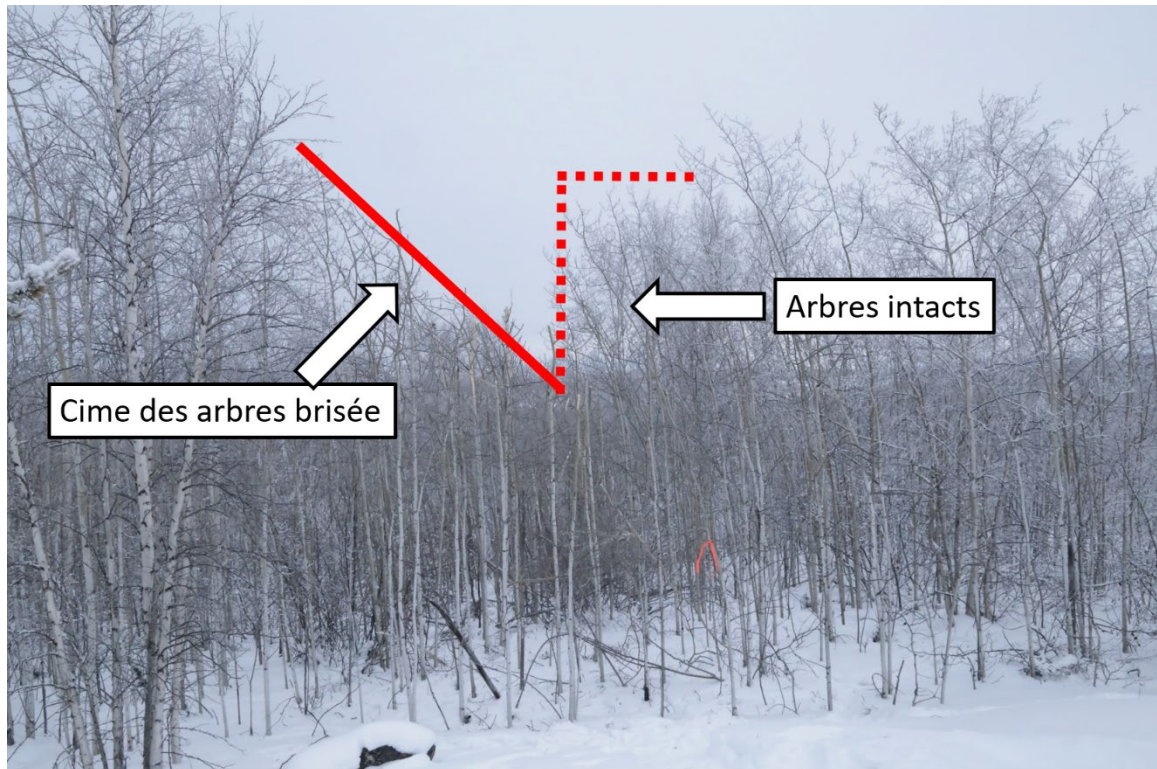
L'aéronef en cause a heurté les premiers arbres à environ 430 m à l'ouest-nord-ouest de la piste. La façon dont la cime des arbres a été brisée correspond à un angle de roulis à gauche d'environ 45° (figure 7).

Figure 7. Photo de l'impact initial avec des arbres (image orientée vers l'aéroport montrant l'angle d'inclinaison de l'aéronef au moment de l'impact) (Source : BST)

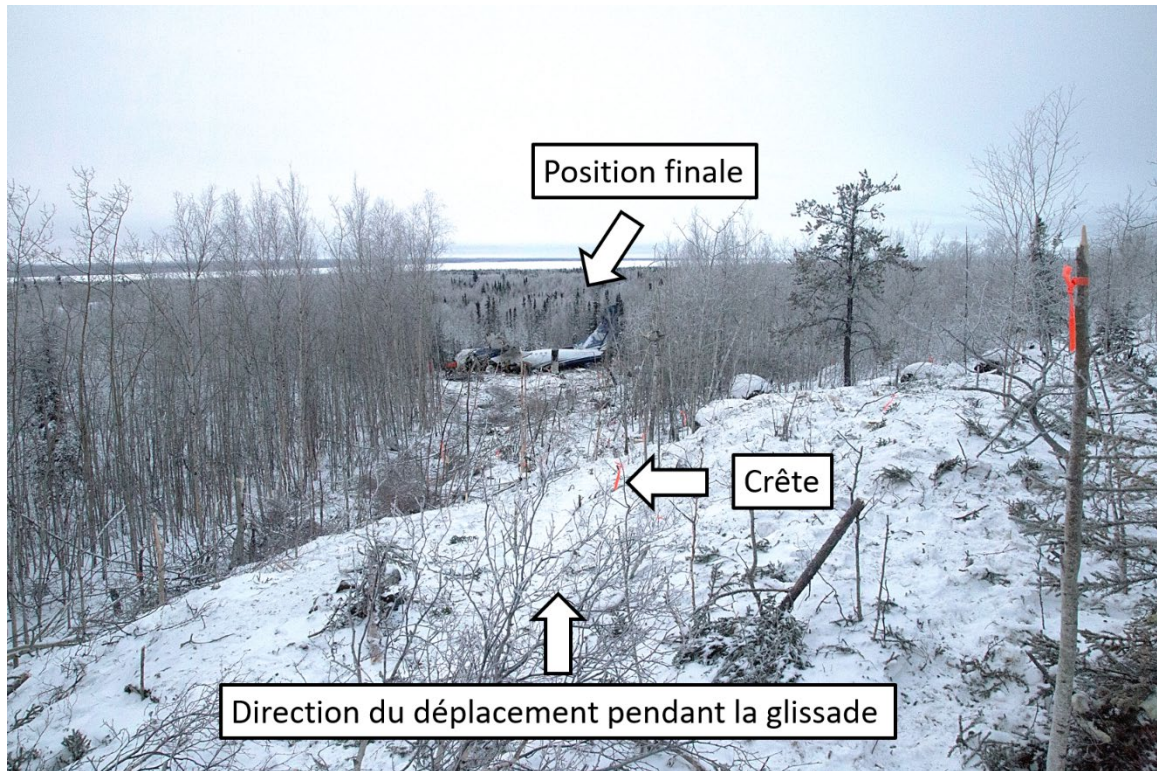
La colline présentait une pente descendante d'environ 6,95° (12,11 %), jusqu'à la position finale de l'aéronef. En glissant, l'aéronef a pivoté à gauche sur son axe de lacet. Lorsqu'il s'est arrêté, l'axe longitudinal de son fuselage était presque perpendiculaire à la direction du déplacement (figure 8).

La plupart des débris se trouvaient sur la pente descendante après la crête, dans une zone d'arbres brisés. La piste laissée par l'aéronef après avoir franchi la crête était orientée à 247°V, soit 11° à gauche de sa trajectoire avant la crête.

Figure 8. Photo montrant la trajectoire de glissade de l'aéronef par-dessus la crête (Source : BST)

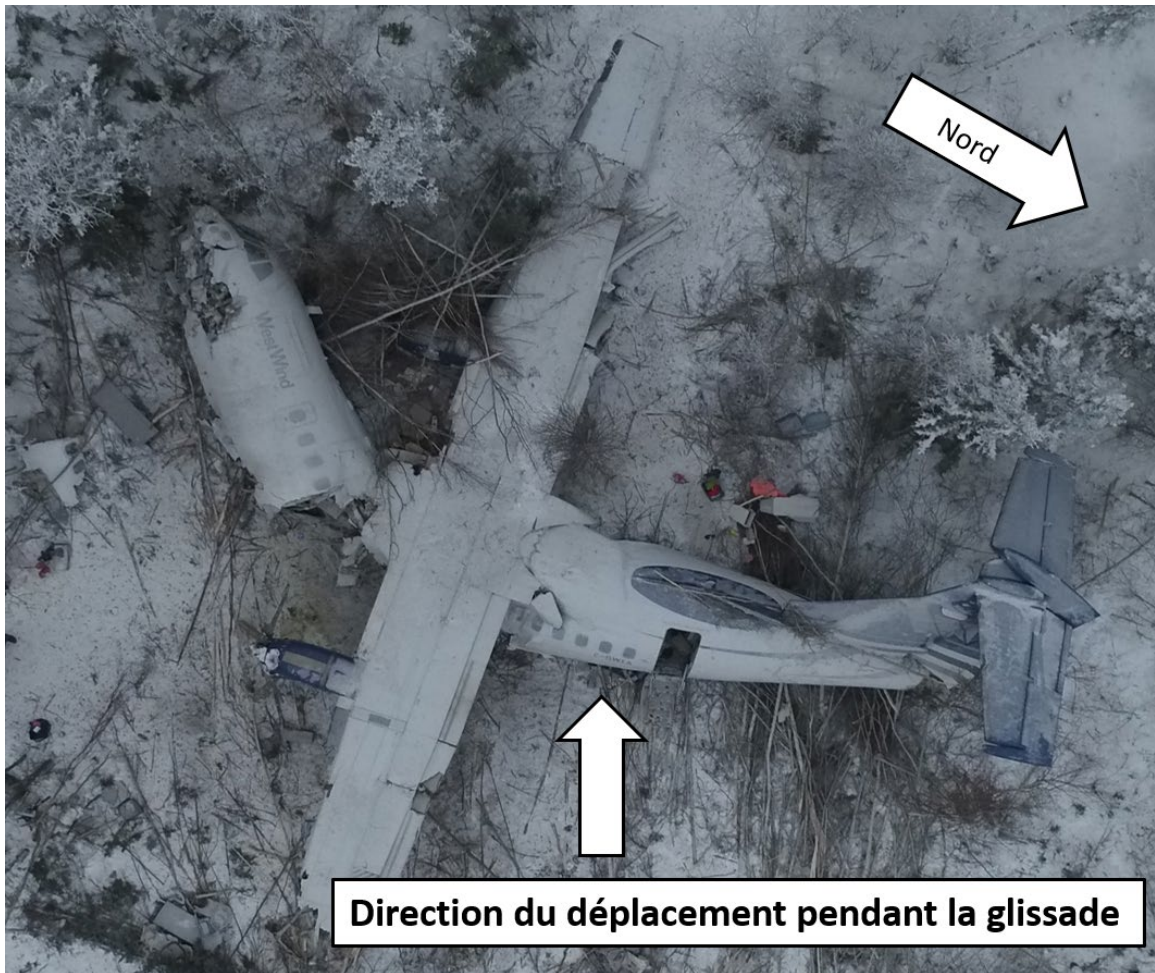
L'aéronef s'est immobilisé sur son côté droit, l'aile droite touchant le sol et l'aile gauche relevée (figure 9). Même si le bout de l'aile gauche manquait, le reste de l'aile ne s'est ni fracturé, ni plié. Les 2 moteurs étaient encore solidement fixés aux ailes.

La structure principale de la voilure au-dessus de la section centrale du fuselage s'est affaissée et une partie du carburant contenu dans l'aile s'est déversée dans cette section. La structure principale du logement du train d'atterrissage, au bas de cette zone, a également été déplacée vers le haut par l'impact.

Figure 9. Photo montrant l'épave de l'aéronef, vue du dessus (Source : Gendarmerie royale du Canada, avec annotations du BST)

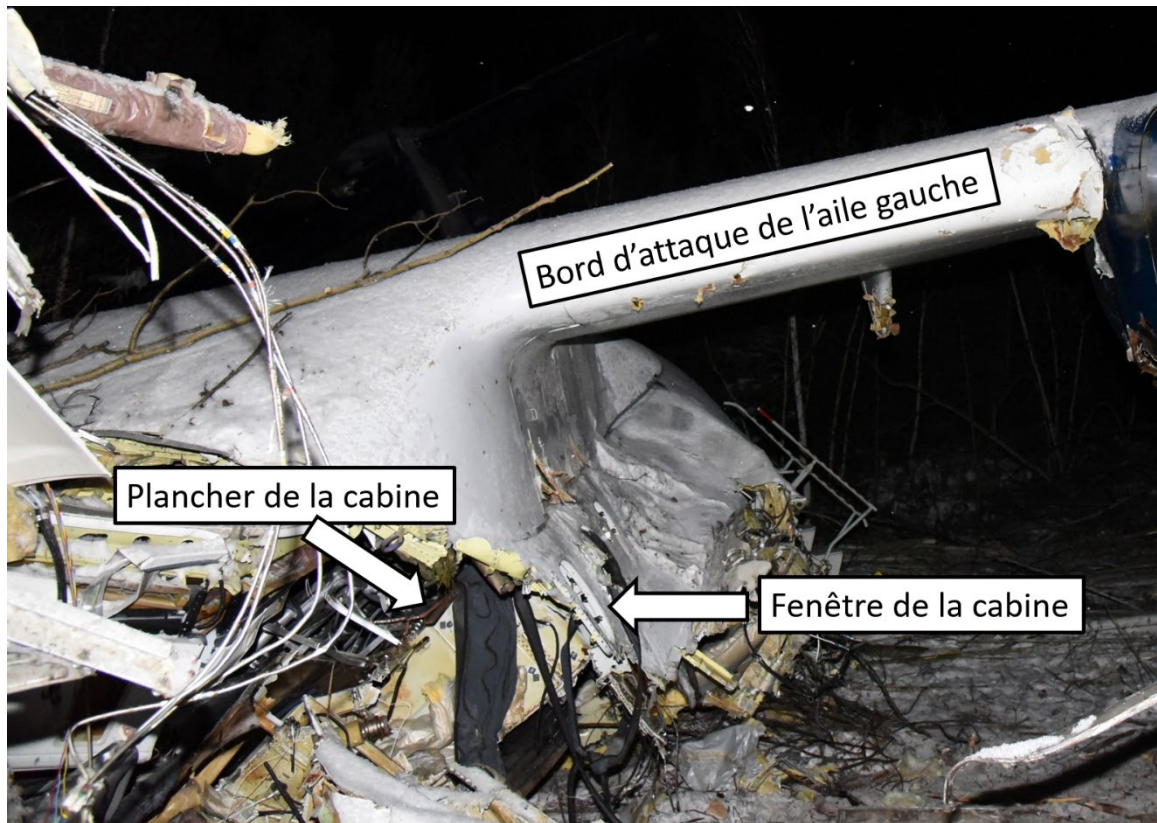
La structure principale de la voilure s'était affaissée et la cloison avant de la structure du logement du train d'atterrissage principal avait été poussée vers le haut, repoussant une partie du plancher de la cabine dans cette zone bien au-dessus de la fenêtre de la cabine (figure 10).

Figure 10. Gros plan du fuselage fracturé devant la voilure (Source : Gendarmerie royale du Canada, avec annotations du BST)

L'examen de la partie supérieure de cette section centrale du fuselage, sous la voilure, a démontré que les 2 cadres circulaires les plus résistants (cadres 25 et 27), aussi appelés cadres de voilure, se sont fracturés. Comme ces cadres soutiennent la voilure et maintiennent l'intégrité circulaire de la cabine, ces fractures ont entraîné l'affaissement de cette section de fuselage.

Sur chaque cadre, la fracture se trouvait à peu près au niveau du bas des fenêtres de la cabine, ce qui correspond au centre vertical des cadres. On a calculé que le rayon de chaque cadre après la fracture était d'environ 128 cm, soit presque le rayon d'origine du cadre, qui était de 135 cm. Cela indique que les cadres se sont peu déformés avant de se fracturer.

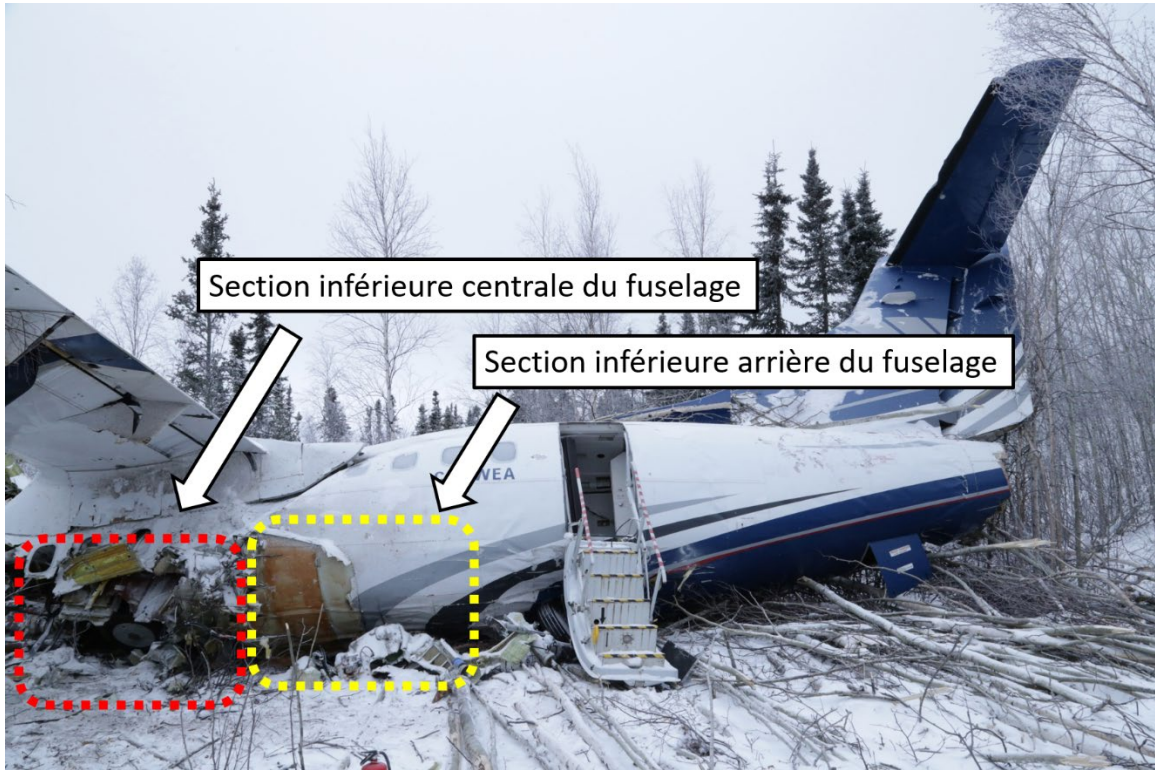
droite, exposant ainsi le dessous de cette section du fuselage, qui ne montrait aucun signe de dommages importants par écrasement (figure 11).

Figure 11. Vue du côté gauche des sections inférieures centrale et arrière du fuselage de l'aéronef sur le site de l'écrasement (Source : BST)

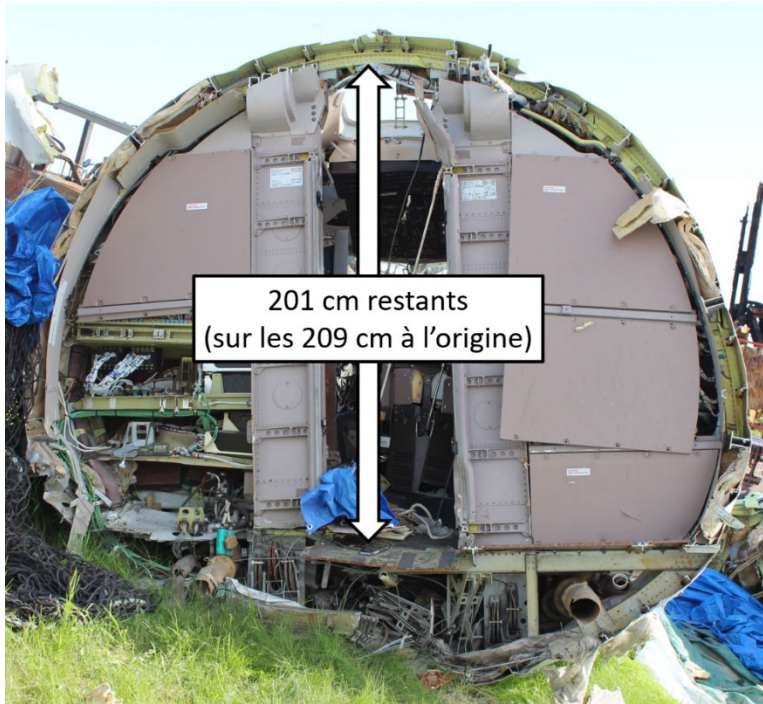
Un examen hors site ultérieur de la section avant du fuselage, juste derrière le poste de pilotage, a révélé que la partie inférieure gauche du fuselage et les montants sous le plancher avaient été écrasés dans une certaine mesure.

Le fuselage au-dessus du plancher dans cette zone a été à peine déformé par l'impact, et il restait 201 cm de la hauteur intérieure initiale de 209 cm (figure 12).

Figure 12. Vue transversale du fuselage avant, juste derrière le poste de pilotage, observé vers l'avant, prise lors d'un examen hors site ultérieur (Source : BST)

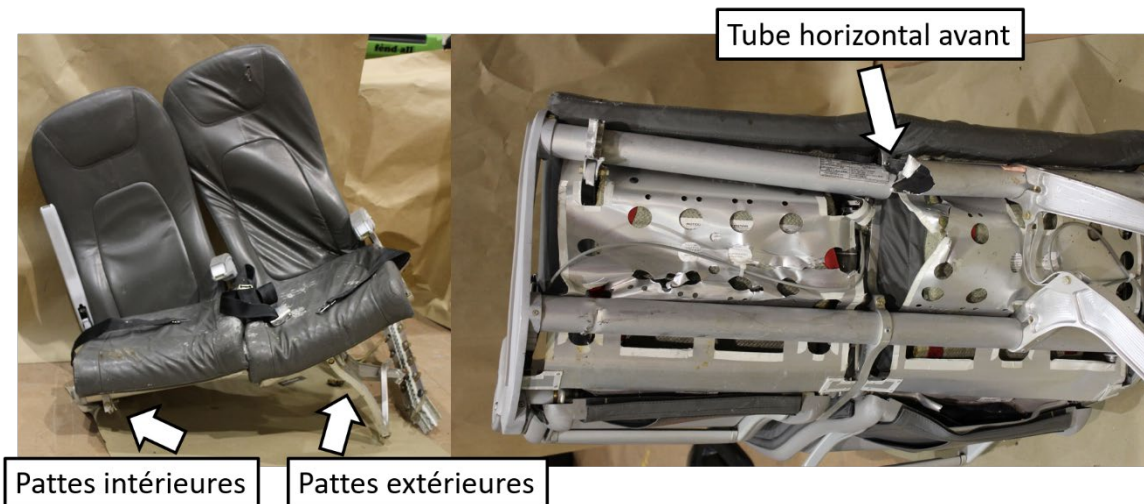
Les seuls sièges qui présentaient des dommages différents étaient les 2 sièges du côté gauche des rangées 5 et 6 (figure 14). Sur ces 2 paires de sièges, les pattes intérieures s'étaient fracturées et les pattes extérieures avant s'étaient déformées en forme d'arbalète. Ces dommages sont cohérents avec une charge inertielle verticale des occupants.

Le tube horizontal avant des cadres de siège s'était fracturé au centre latéral des cadres, ce qui est cohérent avec une rupture en flexion causée par une grande charge inertielle verticale (vers le bas) des occupants.

Figure 14. Photo montrant les dommages causés aux 2 sièges du côté gauche de la rangée 6 (Source : BST)

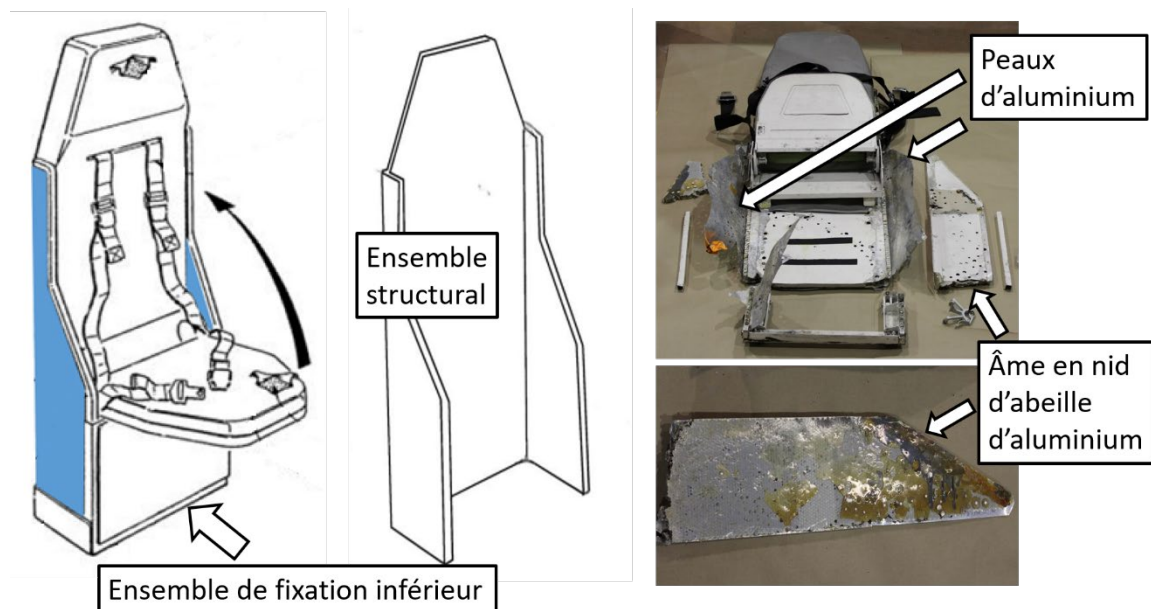
Figure 15. Diagramme de l'ensemble et du siège d'agent de bord (image de gauche) et photos du siège de l'événement à l'étude montrant la structure en nid d'abeille (image de droite) (Source du diagramme : Zodiac Seats France, Component Maintenance Manual with Illustrated Parts List – Cabin Crew Member Seat, numéro de pièce : série 134, révision no 13 [10 janvier 2017], avec annotations du BST. Source des photos : BST.)

L'ensemble structural a été retrouvé en morceaux. Les pattes gauche et droite s'étaient séparées du panneau arrière et de leurs parties inférieures, qui étaient restées insérées dans les fentes de l'ensemble de fixation inférieur.

Les pattes gauche et droite de l'ensemble structural du siège ont toutes deux cédé lorsque leur âme en nid d'abeille d'aluminium s'est séparé des peaux d'aluminium. Les peaux séparées ne présentaient aucune trace d'adhésif, ce qui est cohérent avec une rupture de l'adhésif (c'est-à-dire une rupture à l'interface entre la peau et l'adhésif).

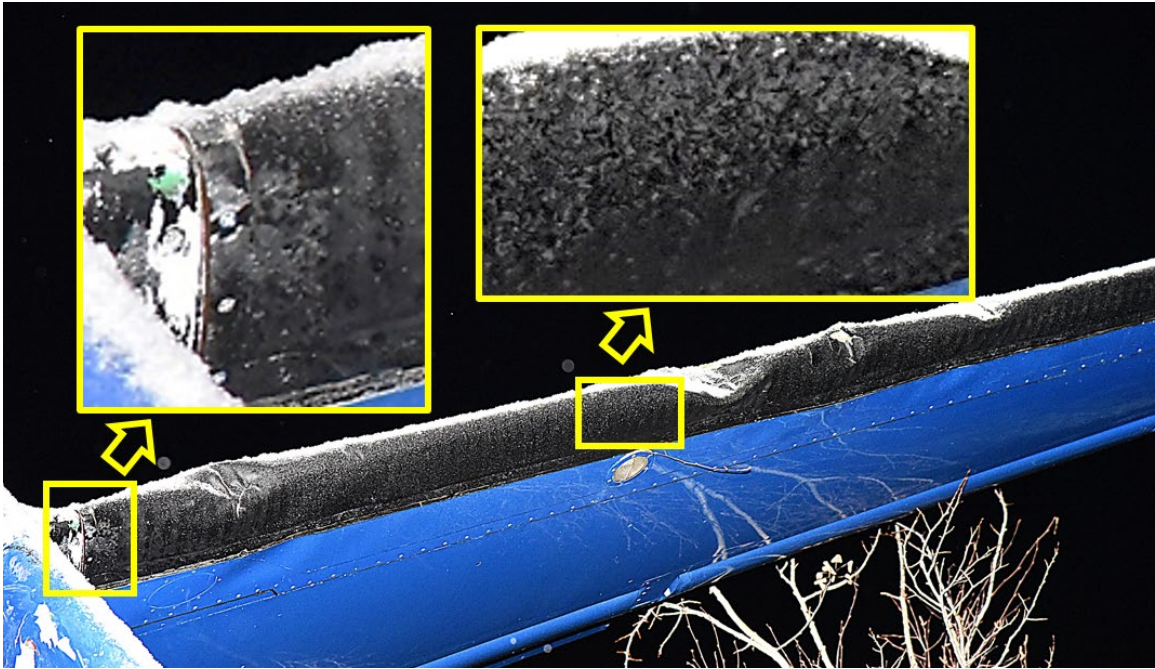
L'examen des photographies prises par la Gendarmerie royale du Canada (GRC) environ 8 heures après l'accident a révélé la présence sur l'aéronef de contamination par le givre (figures 16, 17 et 18). Même si les conditions de givrage au sol se sont prolongées après l'écrasement, ces figures donnent une idée de la contamination présente sur l'aéronef pendant le vol à l'étude.

Figure 16. Photo du stabilisateur horizontal gauche avec 2 images en médaillon montrant la contamination par le givre sur le bord d'attaque (Source : Gendarmerie royale du Canada, avec annotations du BST)

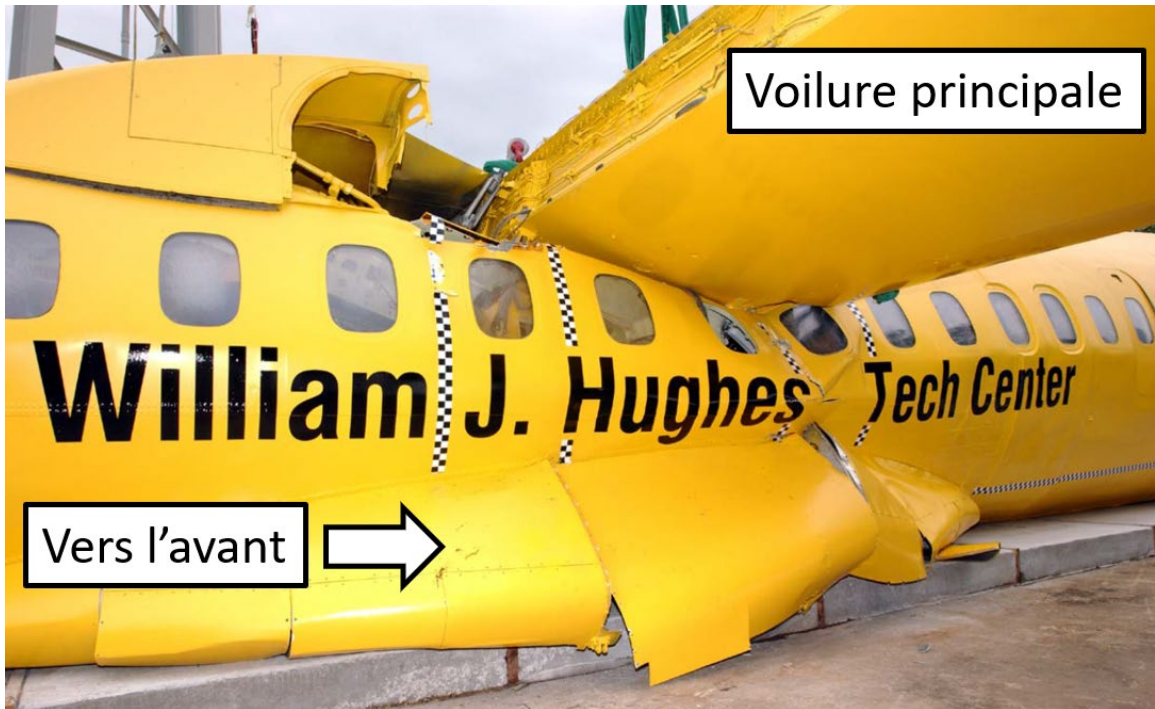
En 2006, la FAA a effectué un essai de chute à la verticale sur l'ATR 42 afin de déterminer la réaction du fuselage, du système de carburant, des rails de plancher, des sièges et des mannequins anthropomorphes d'essai au moment de l'impact, dans le contexte d'une simulation d'écrasement grave, mais offrant des possibilités de survie (figures 19 et 20).

Figure 19. Photo de la voilure principale affaissée dans la partie centrale du fuselage lors de l'essai de chute en 2006 (Source : Federal Aviation Administration des États-Unis, avec annotations du BST)

La structure du logement du train d'atterrissage principal, situé sous le fuselage, directement sous la section avant-centre de la cabine, ne s'est pas écrasée progressivement comme le reste du fuselage. Par conséquent, comme lors de l'essai de chute effectué par la FAA, au cours d'un impact offrant par ailleurs des possibilités de survie, le reste du fuselage a subi d'importants dommages structuraux lorsque la structure de la voilure située directement au-dessus du train d'atterrissage principal s'est affaissée dans la cabine et que le plancher qui l'entoure s'est soulevé, ce qui a entraîné une perte d'espace de survie.

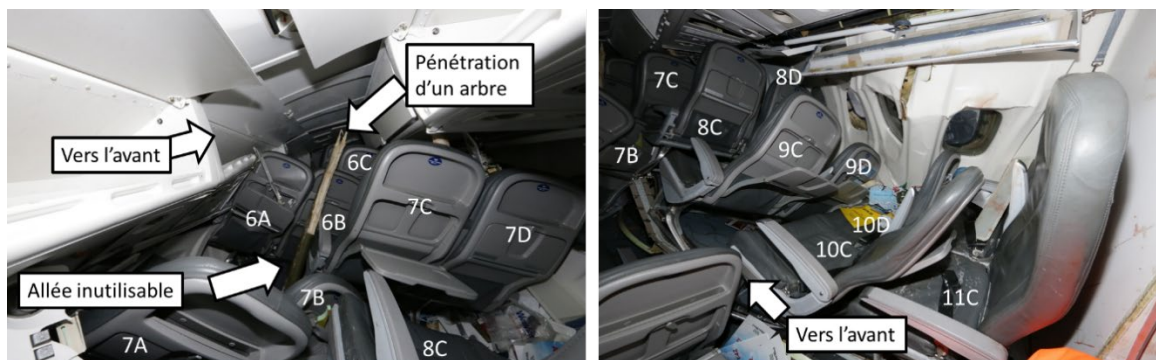
À l'intérieur de la cabine, la dernière rangée de sièges passagers était à la verticale; toutefois, les sièges des autres rangées ont été progressivement déplacés vers le plafond de la cabine des passagers en raison du mouvement ascendant du plancher de la cabine. Des objets ont pénétré dans la cabine et l'allée est devenue inutilisable en raison du déplacement des sièges et du plancher (figure 21).

Figure 21. Photos montrant les sièges des rangées 6 à 11 déplacés, un arbre ayant pénétré dans la cabine (gauche), et l'obstruction de l'allée (droite). Les sièges sont identifiés par numéro de rangée (6 à 11), de l'avant vers l'arrière, et par indicateur de siège (A à D), de gauche à droite. (Source : BST)

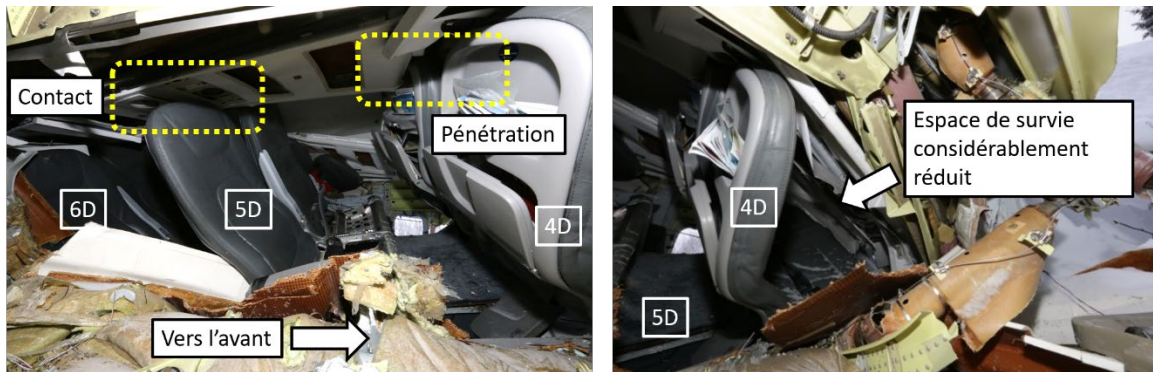
Le haut des dossiers des sièges dans les rangées 4 et 5 du côté droit de l'allée est entré en contact avec le compartiment à bagages supérieur ou y a pénétré. L'espace de survie pour chaque siège des rangées 4 à 6 avait été réduit à 1 à 2 pieds, et le dégagement pour la tête avait été réduit dans de nombreuses autres rangées voisines (figure 22).

Figure 22. Photos montrant l'espace de survie réduit dans les rangées 4 à 6, de même que les dossiers de sièges qui sont entrés en contact avec le compartiment à bagages au-dessus ou y ont pénétré (Source : BST)

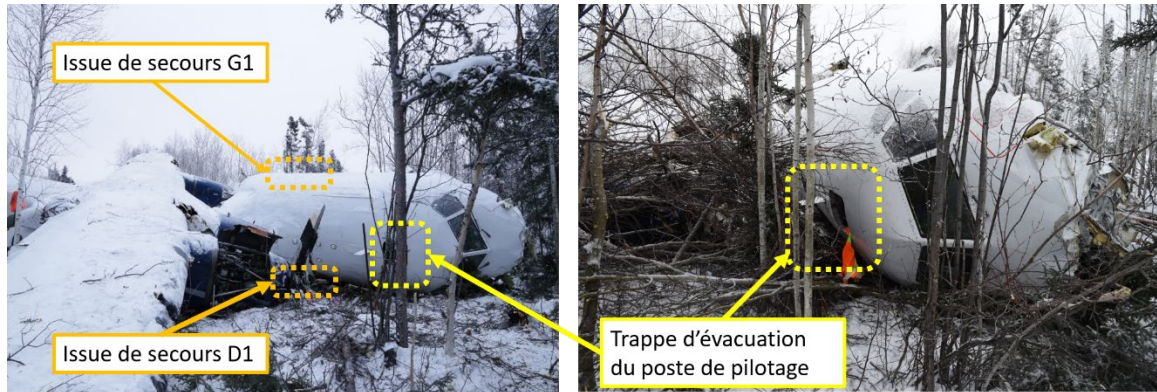
également placé la trappe d'évacuation du poste de pilotage sur le côté de l'aéronef, où elle était partiellement bloquée par les arbres (figure 28).

Figure 28. Orientation et accès aux issues de secours G1 et D1 (image de gauche), ainsi qu'à la trappe d'évacuation du poste de pilotage (images de droite et de gauche) (Source : Gendarmerie royale du Canada, avec annotations du BST)

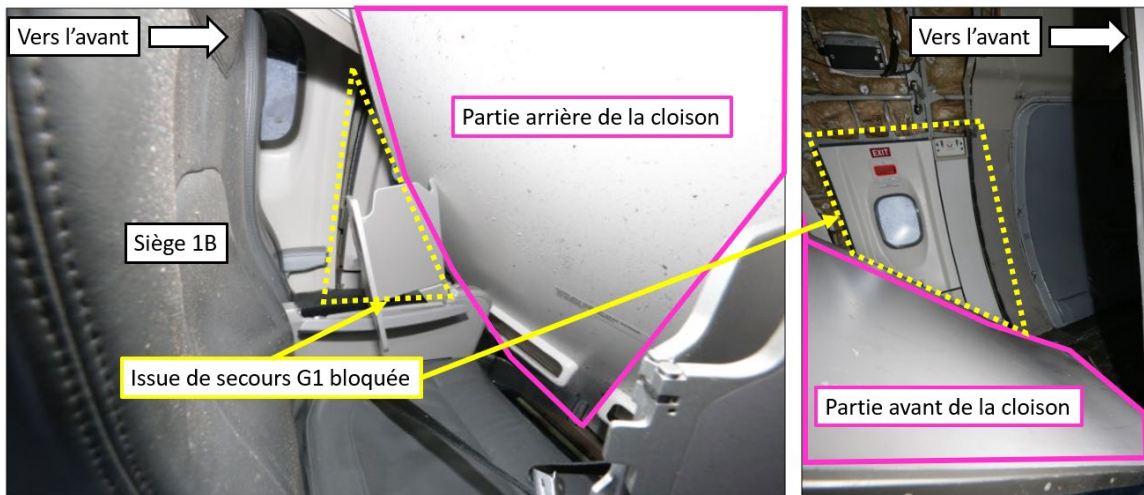
Au cours de la séquence de l'accident, de nombreuses cloisons s'étaient délogées. La cloison séparant le compartiment de rangement avant de la cabine de passagers s'était délogée et était tombée sur les sièges 1A et 1B, cachant et bloquant ainsi l'issue de secours G1 (figure 30).

Figure 30. Photos de l'issue de secours G1 (ligne pointillée) bloquée par une cloison déplacée (ligne pleine) (Source : BST)

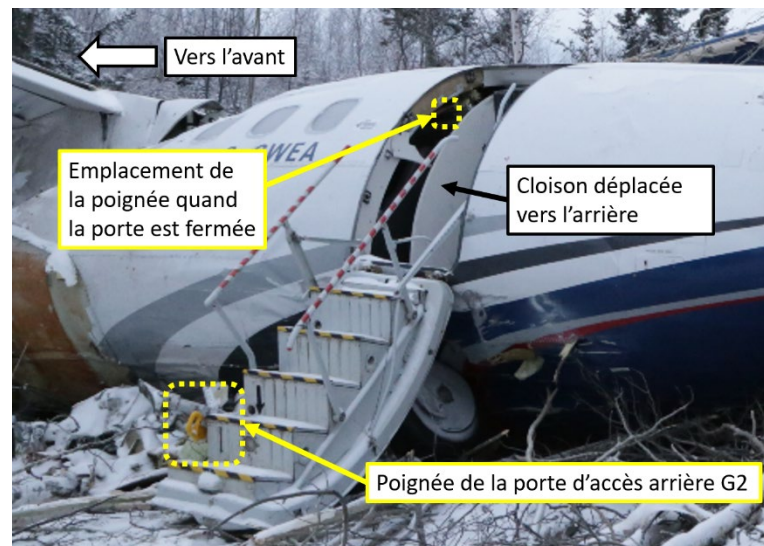
La cloison séparant la cabine de passagers de la porte d'accès arrière (G2) s'était également délogée et était tombée sur la porte, bloquant ainsi l'accès à la poignée de la porte, qui se trouvait de l'autre côté de la cloison (figure 31).

Figure 31. Cloison déplacée vers l'arrière et bloquant l'accès à la poignée de la porte d'accès arrière G2 (Source : BST)

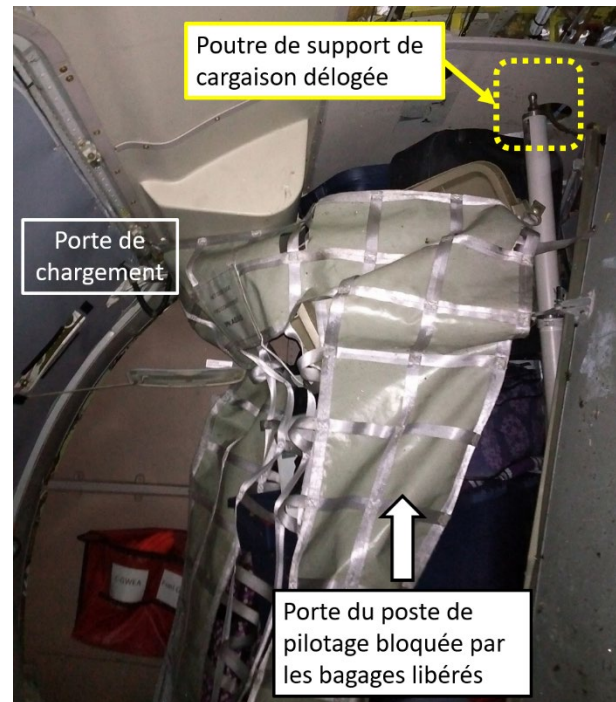
Tout juste de l'autre côté de la porte du poste de pilotage, dans le compartiment de rangement avant, la cargaison était arrimée à l'aide de filets d'arrimage, eux-mêmes attachés à des poutres verticales de support de cargaison. Ces poutres de support étaient fixées à la structure de l'aéronef. Lors de l'accident, les poutres de support s'étaient délogées et, même si les filets étaient restés attachés, les bagages retenus par les poutres et les filets s'étaient libérés. Les bagages, de même que les poutres et filets délogés, avaient bloqué la porte du poste de pilotage, empêchant l'évacuation du poste de pilotage vers la cabine principale de l'aéronef (figure 32).

Figure 32. Sortie principale du poste de pilotage bloquée par les bagages libérés lorsque la poutre de support de cargaison s'était délogée (Source : BST)

Le premier officier a pu se libérer du siège droit. Il a évalué la voie de sortie du poste de pilotage normale, mais il a constaté qu'elle était bloquée par des bagages qui s'étaient répandus dans le compartiment de rangement principal.

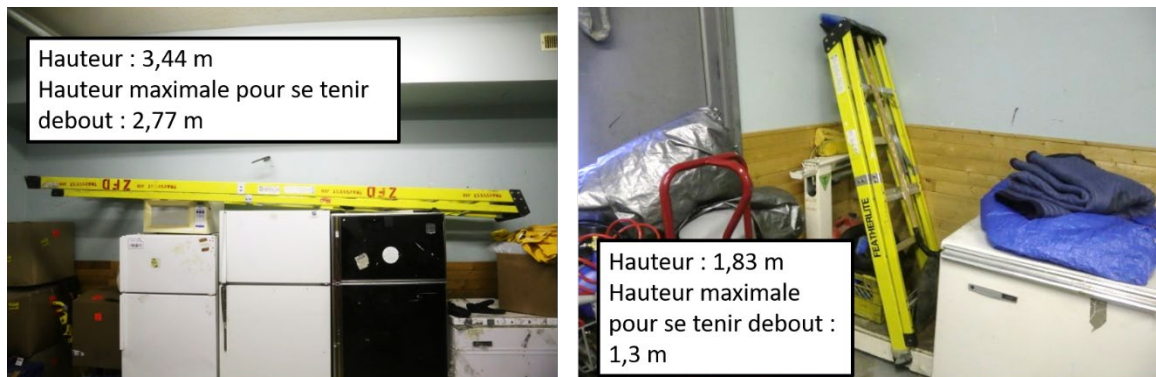
À CZFD, il n'y avait pas d'équipement disponible permettant à quelqu'un d'inspecter visuellement la partie supérieure des surfaces critiques d'un ATR 42, compte tenu de leur hauteur, ni de les atteindre pour appliquer du liquide de dégivrage. Les seuls équipements disponibles étaient 2 échelles, 1 d'environ 3,44 m et l'autre de 1,83 m (figure 37). L'échelle de 3,44 m permettait de se tenir debout à une hauteur maximale de 2,77 m.

Figure 37. Photos montrant les échelles disponibles à l'aérogare de Fond-du-Lac (Source : BST)

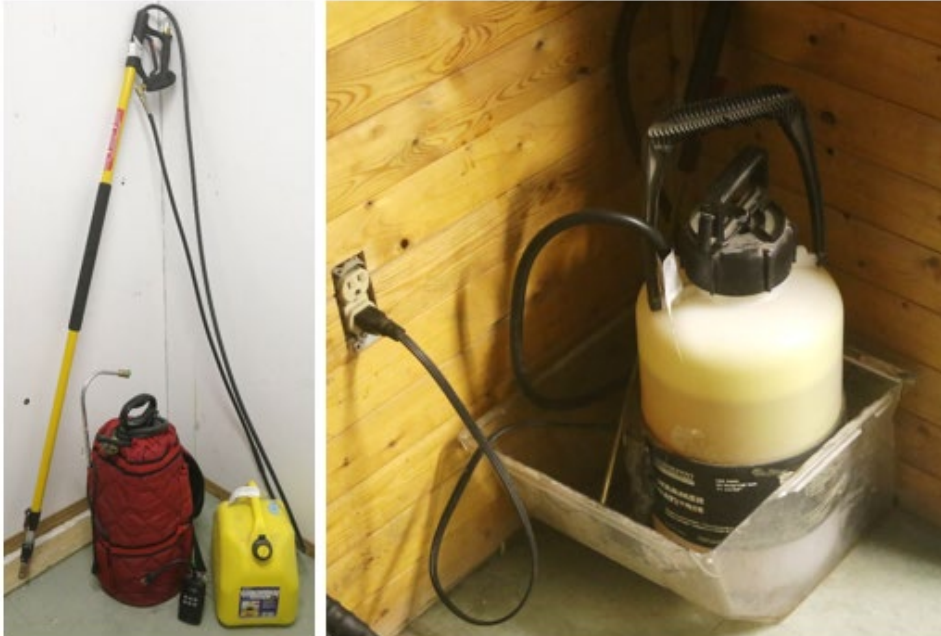
aussi dans l'aérogare un petit (20 L) pulvérisateur à main chauffant qui était accessible sur demande au personnel de West Wind (figure 38).

Selon les recommandations des normes de dégivrage publiées, la quantité de fluide requise pour dégivrer un aéronef est de 1 L par mètre carré de surface de l'aéronef. Dans le cas d'un aéronef ATR 42, il faudrait plus de 66 L²⁶⁹.

Figure 38. Équipement de dégivrage disponible à l'aéroport de Fond-du-Lac : l'équipement de West Wind à gauche, l'équipement d'un autre exploitant à droite (Source : BST)

L'équipage de conduite de l'événement à l'étude savait qu'il restait une certaine quantité de glace résiduelle sur l'aéronef après l'approche et l'atterrissage à CZFD. Il savait également qu'il n'y avait pas d'équipement de dégivrage adéquat à CZFD. L'aéronef est resté au sol à CZFD durant environ 48 minutes dans des conditions de givrage actif.
