# RAPPORT D'ENQUÊTE SUR LA SÉCURITÉ DU TRANSPORT AÉRIEN A21Q0024

## **COLLISION ENTRE LA CHARGE À L'ÉLINGUE ET LE ROTOR DE QUEUE**

Héli-Express Inc.  
Airbus AS350 B2 (hélicoptère), C-GHEX  
Les Escoumins (Québec), 1,5 NM NNE  
11 mai 2021

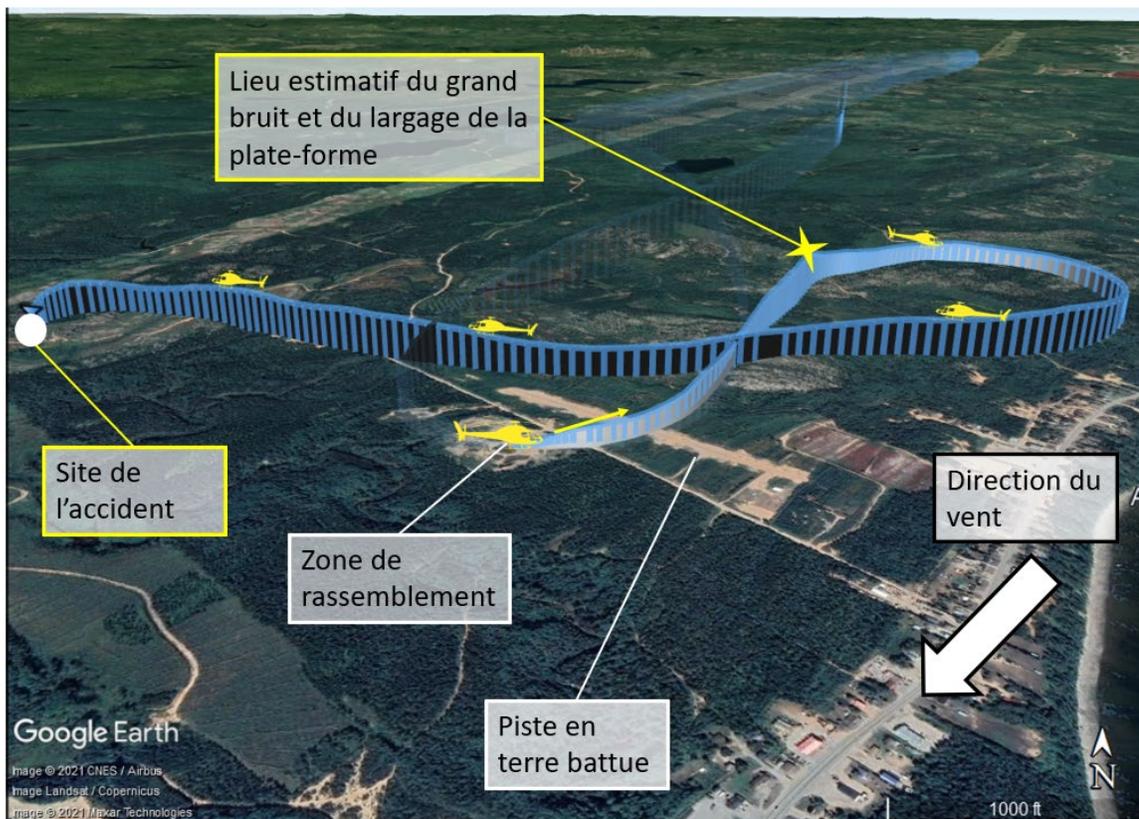
Figure 2. Route de l'hélicoptère de l'événement selon les données GPS (Source : Google Earth, avec annotations du BST)

Toutefois, l'aéronef était équipé d'un système de suivi des vols par satellite, et le pilote utilisait un GPS (système de positionnement mondial) personnel dont les données ont pu être récupérées. Le GPS a enregistré la position GPS, l'altitude et la vitesse-sol de l'aéronef (figure 2).

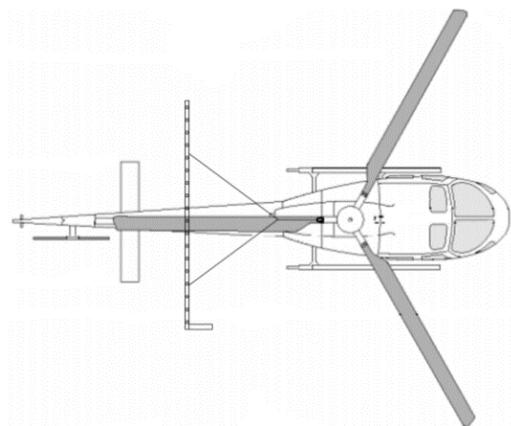
Figure 6. Schéma représentant une vue de haut de l'hélicoptère, avec la plate-forme à la perpendiculaire de l'axe longitudinal (pas à l'échelle) (Source : BST)

La figure 6 illustre une configuration où la plate-forme se trouve à la perpendiculaire de l'axe longitudinal de l'hélicoptère, avec les points d'attache des sangles sur la plate-forme parfaitement symétriques. Selon les calculs effectués, dans cette configuration, la distance maximale pouvant être atteinte par n'importe quelle partie de la plate-forme est de 128 pouces par rapport au crochet. Cette configuration suppose des facteurs de traînée symétriques, ce qui n'était pas le cas de la plate-forme à l'étude. En effet, celle-ci a été retrouvée attachée asymétriquement (une sangle était attachée à 51 pouces de l'extrémité, l'autre à 39 pouces de l'autre extrémité). La configuration de symétrie illustrée à la figure 6 ne serait ainsi pas représentative de l'attitude typique en vol de la plate-forme à l'étude.

Il est à noter que ces 3 configurations supposent que la plate-forme est parallèle au plan horizontal, ce qui n'était pas le cas dans la réalité. En effet, en appliquant tous les facteurs (traînée, vitesse de déplacement de l'hélicoptère, etc.), il a été estimé que la plate-forme aurait été au plus près à 24 degrés du plan horizontal de l'hélicoptère, et ce, dans le premier cas (plate-forme à la perpendiculaire, illustrée à la figure 6).

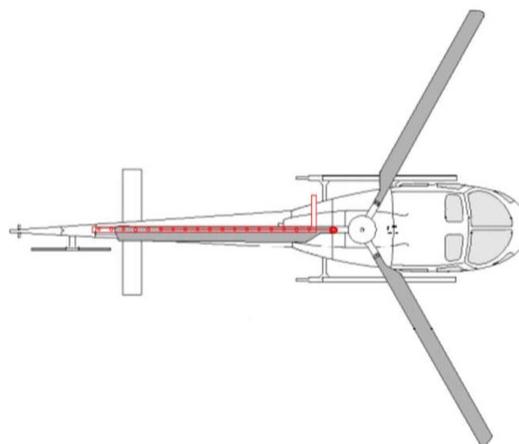
Figure 7. Schéma représentant une vue de haut de l'hélicoptère, avec la plate-forme dans l'axe longitudinal (pas à l'échelle) (Source : BST)

La figure 7 illustre une configuration où la plate-forme se trouve dans l'axe longitudinal de l'hélicoptère. Selon les calculs effectués, dans cette configuration, la distance maximale pouvant être atteinte par n'importe quelle partie de la plate-forme est de 200 pouces par rapport au crochet. Sachant que les dommages étaient à environ 10 pouces de l'extrémité de la plate-forme, la distance entre le crochet et les dommages a été estimée à 190 pouces. Cette configuration est improbable, car il a été déterminé qu'une instabilité extrême et un déséquilibre aérodynamique de la traînée auraient été nécessaires pour que la plate-forme se retrouve dans cette position.

Cette configuration a néanmoins été examinée, car elle représente la distance maximale théorique pouvant être atteinte par la plate-forme derrière le crochet.

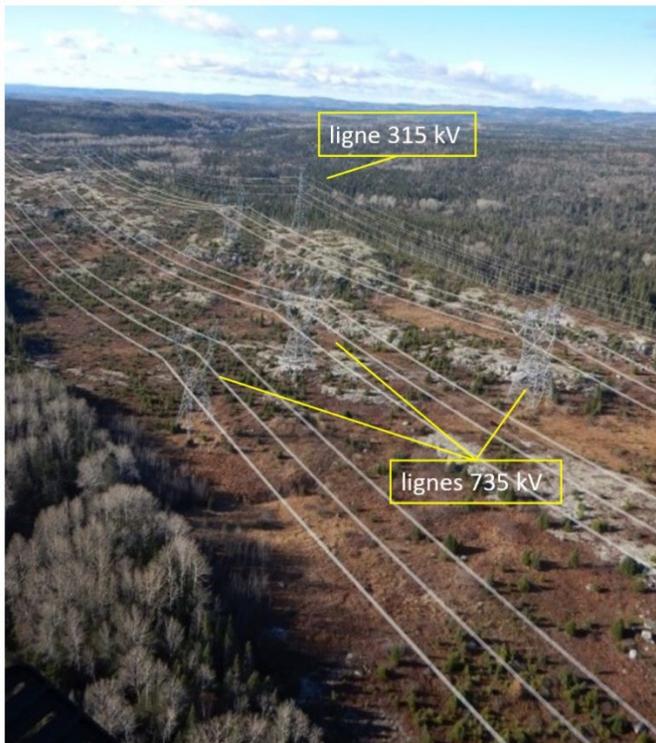
Figure 10. Photo aérienne du lieu des travaux, près des Escoumins (Source : BST)

Dans l'événement à l'étude, GLR était le fournisseur détenteur du contrat de remplacement des isolateurs de lignes de transport de 315 kV réparties dans plusieurs régions administratives, dont celle de la Côte-Nord. La section de la ligne de transport en question devant faire l'objet des travaux était située à proximité de 3 lignes de transport parallèles à haute tension de 735 kV (figure 10).

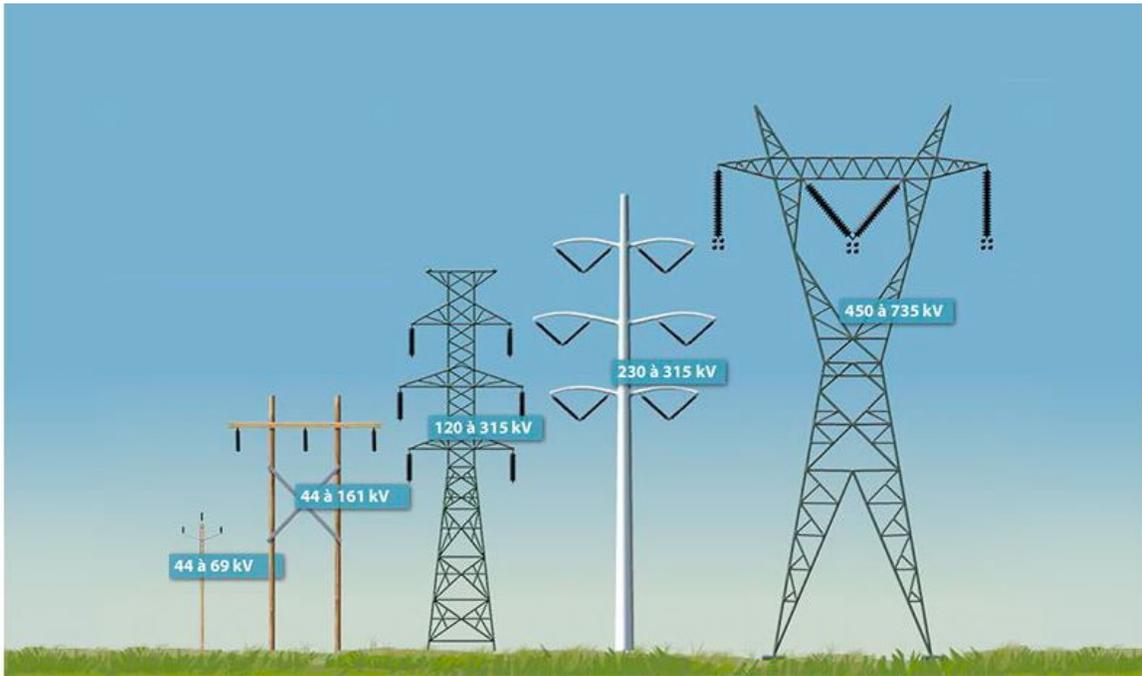
Figure 11. Différents supports utilisés en fonction des différentes lignes de transport d'électricité  
(Source : Hydro-Québec)

Lors des travaux effectués antérieurement sur des lignes à haute tension de 735 kV, Héli-Express avait transporté et déposé les charges au pied des pylônes où se trouvaient les travailleurs. Cependant, sur une ligne à haute tension de 315 kV, les fils sont plus bas (figure 11).

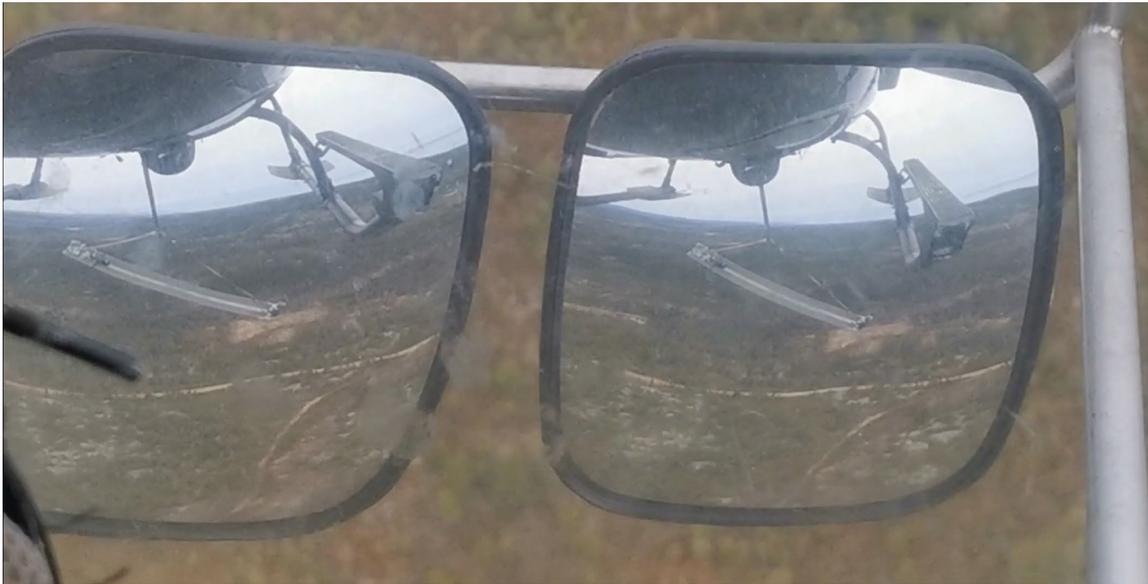
Figure 13. Images reflétées dans les miroirs de l'hélicoptère montrant la position de la plate-forme lors du vol d'essai de transport de celle-ci à l'horizontale et sans élingue (Source : image fixe extraite de la vidéo tournée par le pilote de l'événement lors du vol d'essai)

Ayant observé l'instabilité de la plate-forme lors du transport à la verticale, le pilote de l'événement désirait trouver une meilleure manière d'élinguer la plate-forme au cas où cette situation se reproduirait. Il a effectué un essai en vol en transportant la plate-forme accrochée à l'horizontale et sans élingue, essai qui a été jugé satisfaisant. Il a alors communiqué avec le gestionnaire des opérations d'Héli-Express, l'a informé de la méthode choisie pour transporter une plate-forme ou une échelle et lui a envoyé la vidéo tournée lors de l'essai en vol (figure 13). GLR et l'arrimeur ont été informés de la décision et de comment les sangles devaient être installées. Aucune préoccupation n'a été soulevée.
