# RAPPORT D'ENQUÊTE SUR LA SÉCURITÉ DU TRANSPORT AÉRIEN A22P0023

## **PANNE MOTEUR ET COLLISION AVEC LE RELIEF**

Hughes Helicopters, Inc. 369D (hélicoptère), C-GJLC

Aérodrome de Port McNeill (Colombie-Britannique), 25 NM ESE

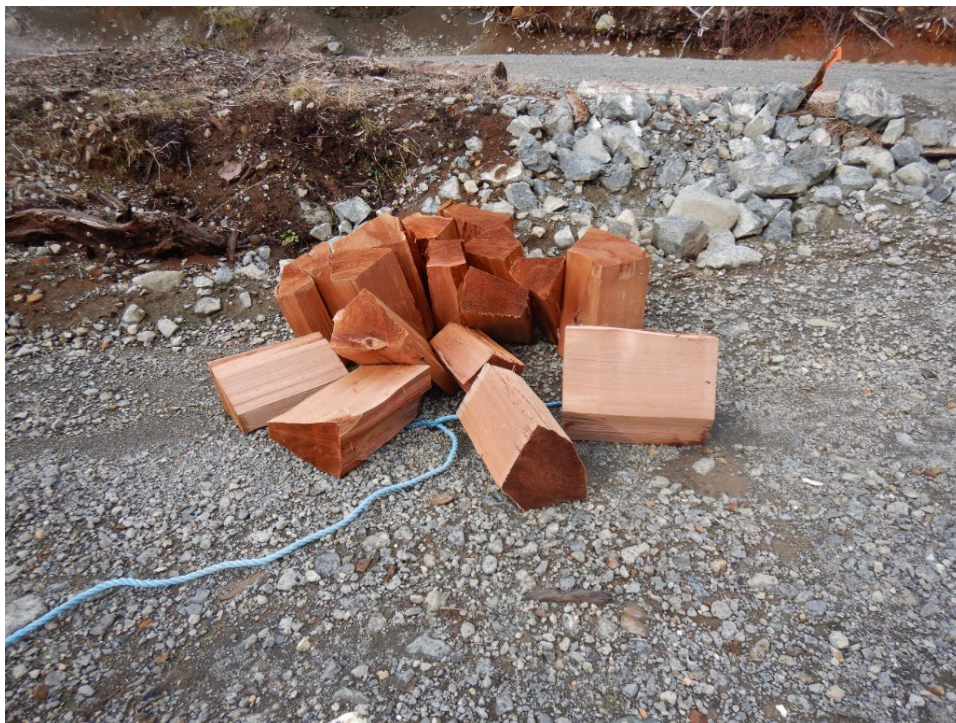
L'équipe au sol de l'événement à l'étude a estimé que les 2 cordées transportées par le pilote avant la collision de l'hélicoptère avec le relief pesaient environ 800 livres chacun (figure 9).

Figure 9. Un des 2 cordées de blocs de cèdre transportées par le pilote avant l'accident (Source : BST)
