RAPPORT D'ENQUÊTE SUR LA SÉCURITÉ DU TRANSPORT FERROVIAIRE R17W0267

MORT ACCIDENTELLE D'UNE EMPLOYÉE

Compagnie des chemins de fer nationaux du Canada
Système de télécommande de locomotive
Train facultatif de manœuvre Y1XS-01
Melville (Saskatchewan)
22 décembre 2017

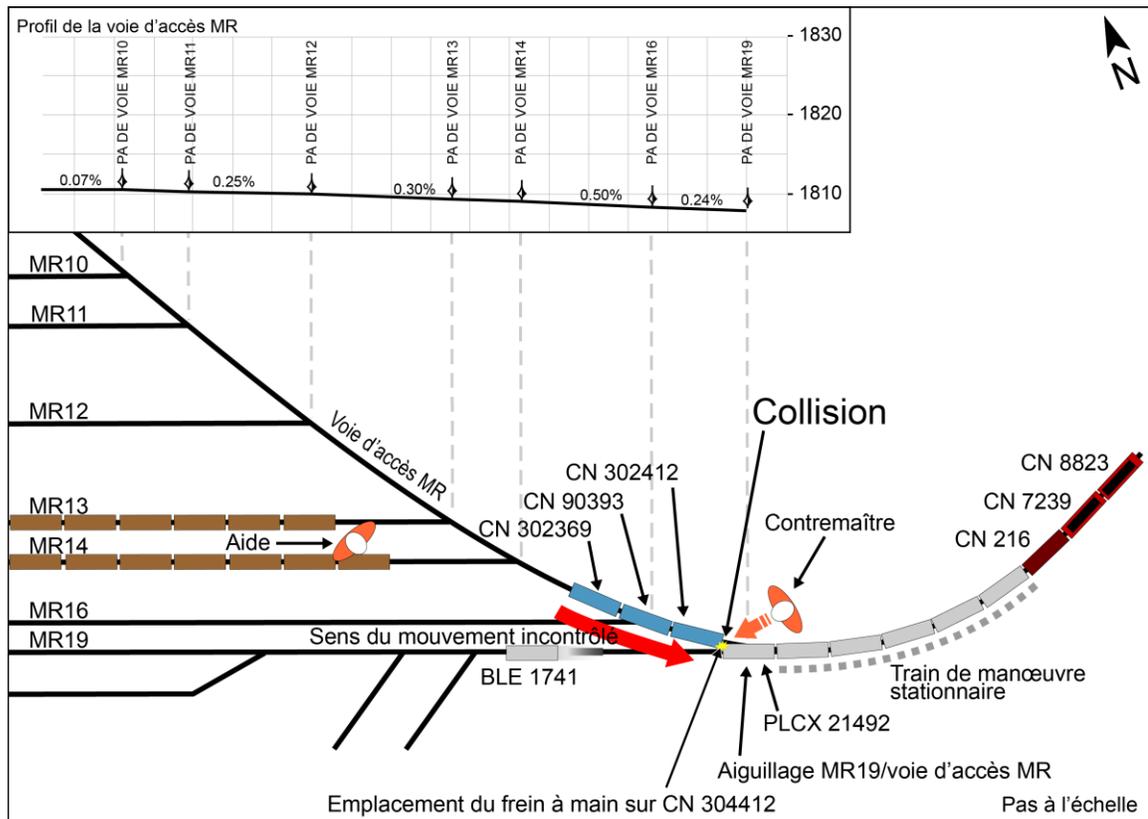
Figure 2. Diagramme du lieu de l'accident à la gare de triage Melville, avec en médaillon un diagramme du profil de la voie montrant la pente ascendante vers l'ouest (Source du diagramme principal : BST. Source du diagramme en médaillon : Compagnie des chemins de fer nationaux du Canada)

La gare de triage Melville est une gare de triage en palier où les manœuvres sont effectuées principalement par STL. Durant les manœuvres, il est courant de « lancer⁶ » les wagons de marchandises, pratique qui est permise à l'échelle de la gare de triage. L'accès aux voies depuis l'extrémité est de la gare de triage se fait généralement par la voie d'accès MR, qui mène aux voies MR19 à MR10. La pente de la voie d'accès MR (d'est en ouest) varie de 0,24 % à l'ouest de l'aiguillage MR19 à 0,50 % entre les aiguillages MR16 et MR14. La pente du reste de la voie d'accès MR est généralement ondulante (figure 2).

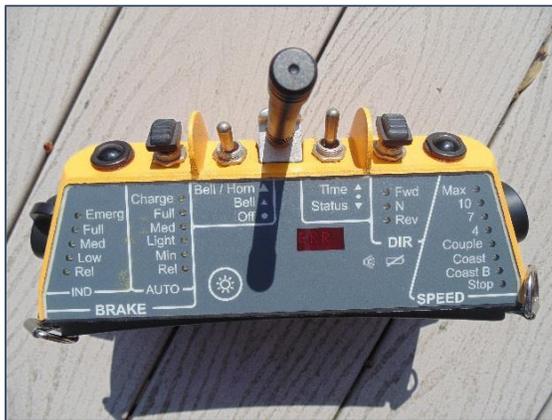
Figure 15. Télécommande de locomotive (Source : BST)

- une ou des locomotives télécommandées;
- un ordinateur de commande de bord, installé dans la ou les locomotives télécommandées et servant d'interface avec les commandes;
- une télécommande de locomotive, communément appelée télécommande Beltpack (figure 15).

La télécommande Beltpack est une télécommande légère que l'opérateur attache à son gilet de sécurité (figure 16) et qui permet de contrôler la ou les locomotives télécommandées.

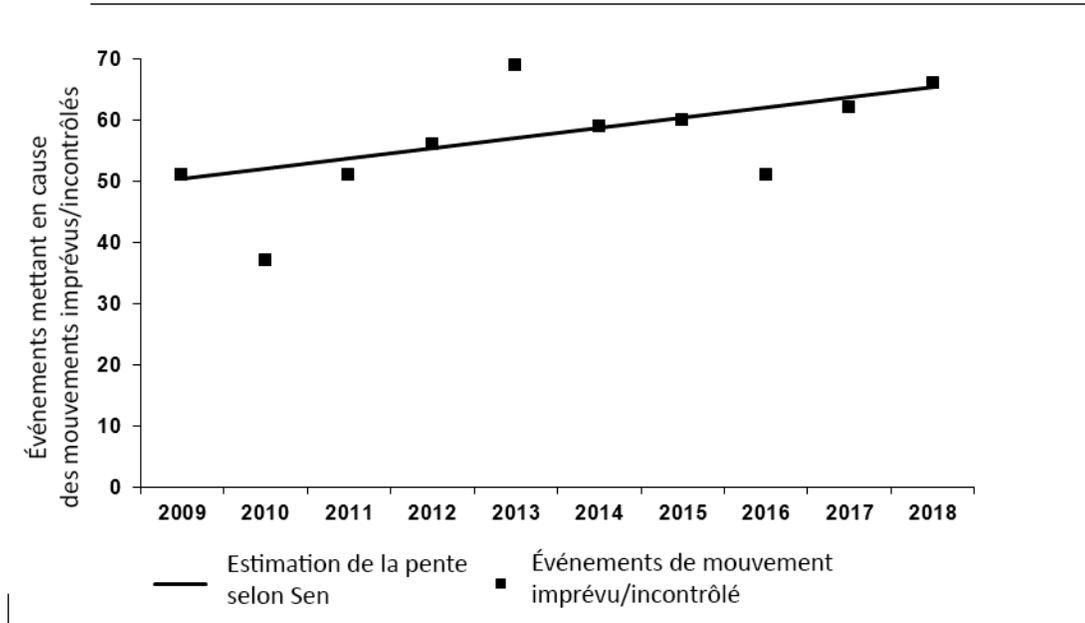
Figure 17. Augmentation moyenne annuelle des événements de mouvements imprévus ou non contrôlés, de 2009 à 2018

De 2009 à 2018, il y a eu 562 mouvements imprévus ou non contrôlés. La tendance a été à la hausse durant cette décennie. L'augmentation moyenne pour toutes les catégories était de 1,67 événement par année, 86 % de l'augmentation globale étant liés à des manœuvres sans freins à air. Parmi les 185 événements impliquant des manœuvres sans freins à air, 70 (38 %) sont survenus à cause de wagons qui ont redescendu la pente, et 56 (30 %) comprenaient des marchandises dangereuses. Les principaux résultats de ces événements ont été des collisions (134, soit 72 %) et des déraillements (76, soit 41 %). Deux de ces événements (1 %), incluant celui à l'étude, ont causé la mort d'un employé.

On a calculé le coefficient de corrélation tau-b (τ_b) de Kendall⁷⁴ à partir du nombre global de mouvements non contrôlés par année, de 2009 à 2018. Dans l'ensemble, on a noté une forte corrélation positive indiquant une tendance à la hausse du nombre d'événements de mouvement imprévu ou non contrôlé ($\tau_b = 0,5521$, $p = 0,0293$). D'après l'estimation de la pente selon la méthode de Sen⁷⁵, l'augmentation moyenne pour toutes les catégories était de 1,67 événement par année (figure 17).

le ministère des Transports collabore avec le secteur ferroviaire et les représentants des travailleurs pour cerner les causes sous-jacentes des mouvements non contrôlés qui se produisent pendant les manœuvres sans frein à air, et pour élaborer et mettre en œuvre des stratégies ou des exigences réglementaires afin de réduire leur fréquence.

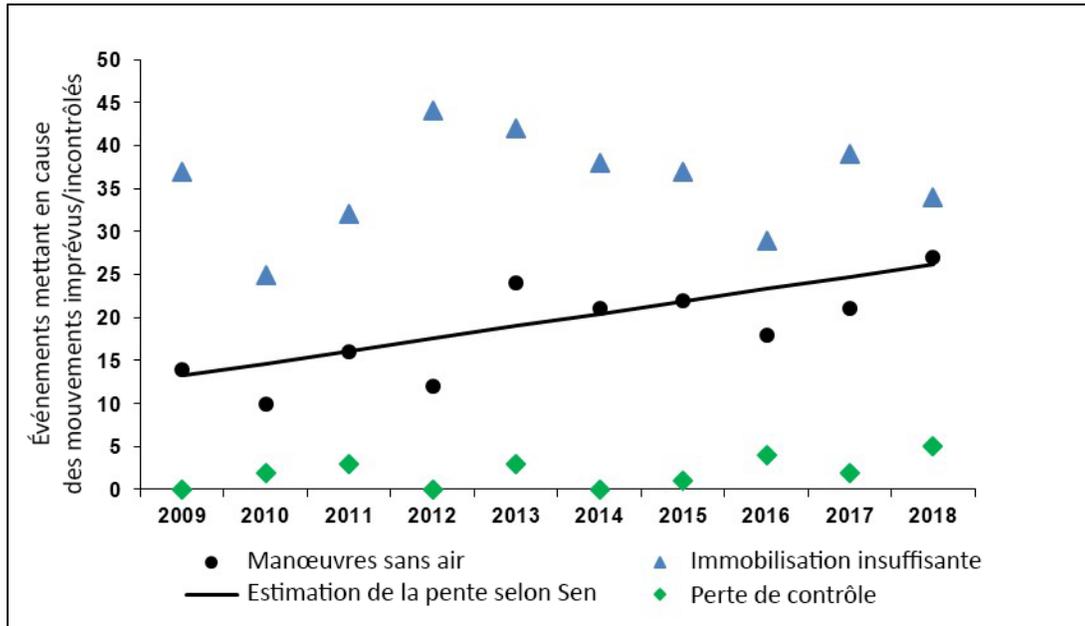
Figure 18. Événements de mouvements imprévus ou non contrôlés, par catégorie de cause

On a ensuite calculé le coefficient de corrélation τ_b de Kendall pour les 3 catégories (voir le tableau 2), par année, de 2009 à 2018. Des 3 catégories, seules les manœuvres sans freins à air ont affiché une augmentation importante durant cette période. On a noté une forte corrélation positive indiquant une tendance à la hausse du nombre d'événements de mouvement imprévu ou non contrôlé qui sont survenus dans des manœuvres sans freins à air. D'après l'estimation de la pente selon la méthode de Sen, l'augmentation moyenne était de 1,44 événement par année (figure 18). Ces estimations indiquent que 86 % de l'augmentation annuelle sur 10 ans du nombre global d'événements de mouvements imprévus ou non contrôlés est attribuable à des manœuvres sans freins à air.

Parmi les 185 mouvements non contrôlés qui se sont produits dans des manœuvres sans freins à air :

- 70 (37,8 %) sont survenus lorsque des wagons ont redescendu la pente;
- 134 (72,4 %) ont entraîné une collision;
- 56 (30,3 %) mettaient en cause des marchandises dangereuses.
