RAPPORT D'ENQUÊTE SUR LA SÉCURITÉ DU TRANSPORT FERROVIAIRE R21M0027

DÉTAILLEMENT EN VOIE PRINCIPALE

Compagnie des chemins de fer nationaux du Canada
Train B73041-15
Point milliaire 18,9, subdivision de Napadogan
Gare de Pangburn (Nouveau-Brunswick)
21 août 2021

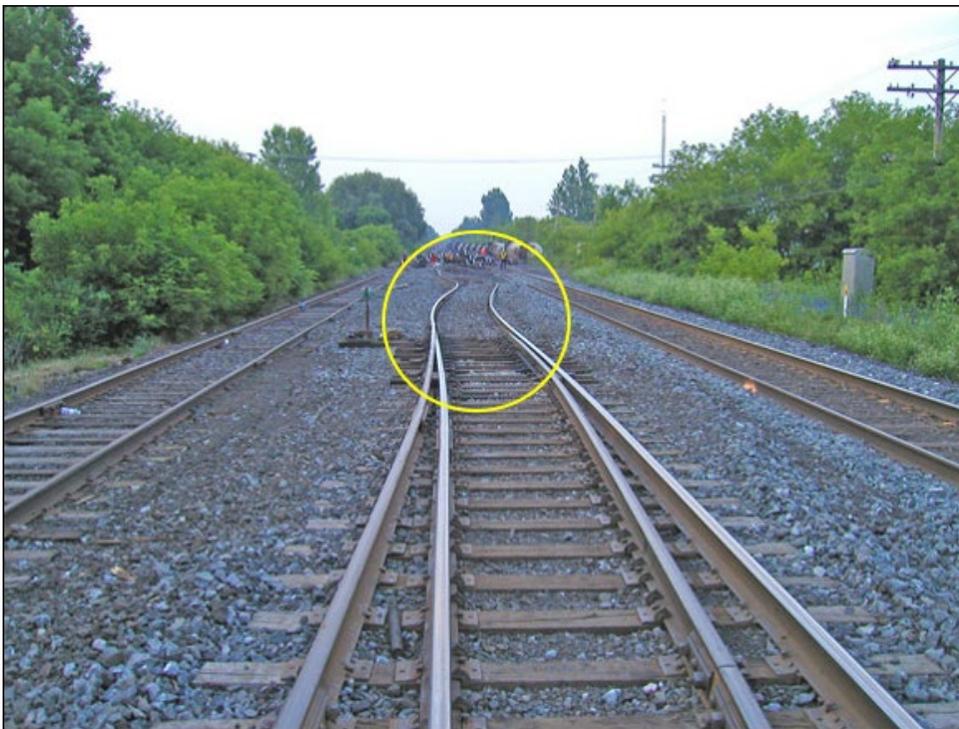
Un flambage de la voie est un déplacement latéral de la voie qui se produit lorsque les contraintes de compression longitudinales s'exerçant sur le rail l'emportent sur la résistance latérale de la structure de la voie (Figure 7). Un flambage peut se produire lorsque les contraintes de compression longitudinales augmentent ou lorsque la résistance latérale de la structure de la voie diminue. Le flambage de la voie est plus susceptible de se produire en présence d'une contrainte de compression.

Figure 7. Flambage de la voie (Source : Rapport d'enquête ferroviaire R05H0013 du BST)
