RAPPORT D'ENQUÊTE FERROVIAIRE R15T0173

Dérive, collision et déraillement de matériel roulant en voie non principale

Compagnie des chemins de fer nationaux du
Canada

Point milliaire 0,0, subdivision de Halton

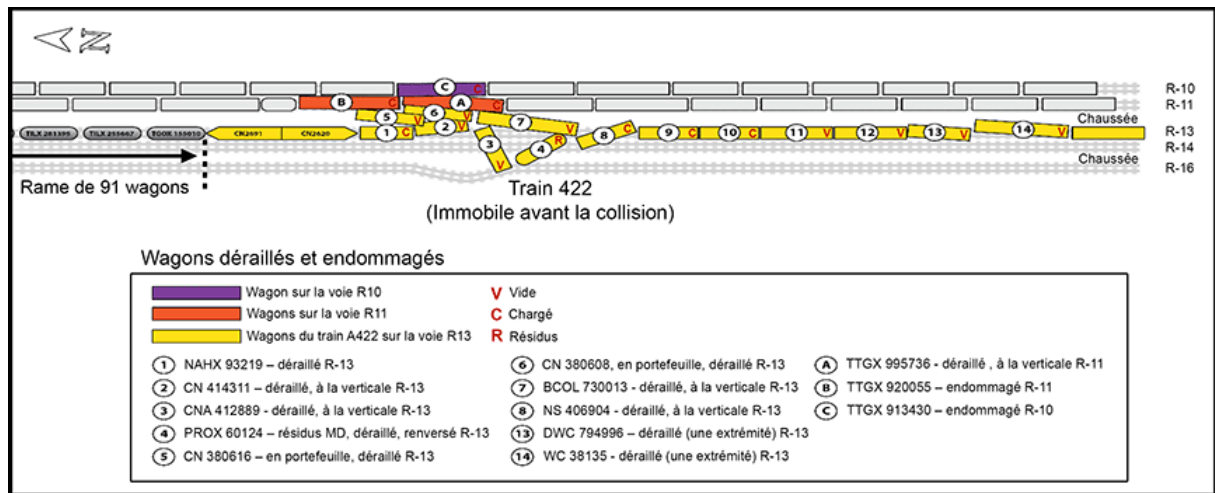
8^e position, et des 13^e et 14^e wagons derrière les locomotives. Le 3^e wagon (le wagon couvert CNA 412889, vide) a divergé à l'ouest par-dessus la voie R-14 et une chaussée, et a déplacé 60 pieds de la voie R-16. Les 5^e et 6^e wagons (les wagons-trémies couverts CN 380616 et CN 380508, vides) se sont mis en portefeuille à la verticale avant de tomber vers l'est et de heurter 2 wagons porte-automobiles à plusieurs étages chargés (TTGX 920055 [endommagé] et TTXG 995736 [endommagé et déraillé]) qui étaient stationnaires sur la voie R-11 adjacente. Le wagon porte-automobiles à plusieurs étages TTXG 913430, sur la voie R-10, a lui aussi été endommagé. Six wagons de marchandises ont été détruits. Environ 585 pieds (180 mètres) des voies R-13, R-14 et R-16 ont été endommagés (figure 3). Aucun des wagons de la rame de wagons non contrôlée n'a déraillé.

Figure 3. Plan du lieu

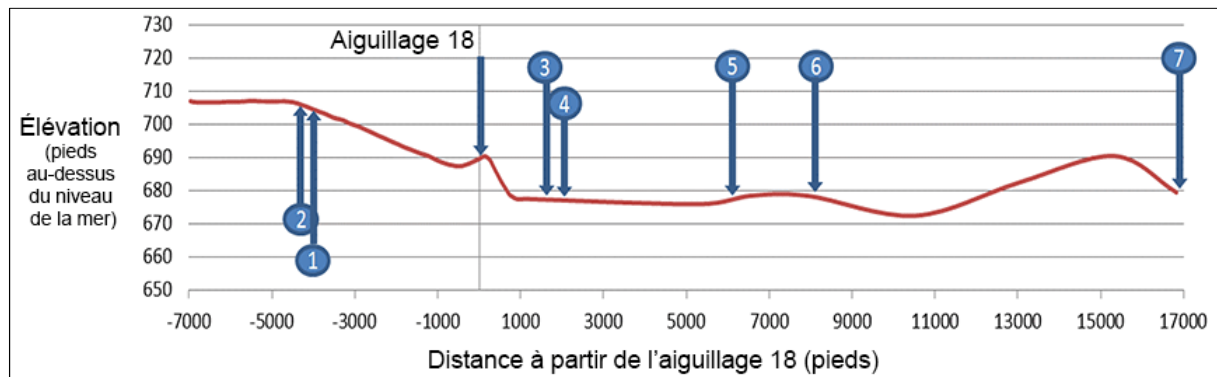
1. Le wagon de marchandises CN 44257 et les 90 wagons suivants se sont séparés de la manœuvre.
2. L'extrémité nord de la rame de 91 wagons s'est immobilisée avant de se mettre à dériver à reculons dans la pente descendante.
3. L'extrémité sud de la rame de 91 wagons s'est immobilisée à environ 4500 pieds au nord du train 422.
4. Limite nord de la voie R-13.
5. Point de collision avec le train 422, à environ 5900 pieds au sud de l'aiguillage 18.
6. Jonction de la voie R-13 et de la voie d'arrivée York 3.
7. Jonction de la voie d'arrivée York 3 et de la voie principale de la subdivision de York.

Figure 5. Profil de la voie le long du parcours de la rame de wagons non contrôlée avec divers points critiques indiqués (pas à l'échelle)

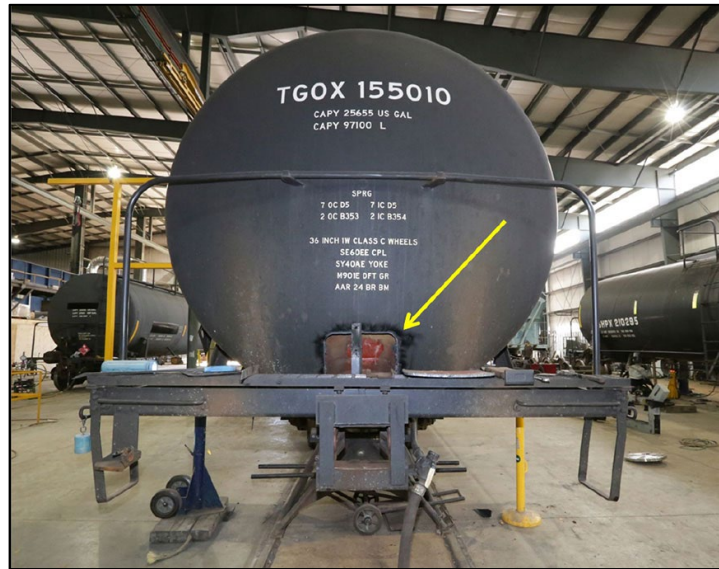
Figure 6. TGOX 155010 préparé pour une inspection, sans enveloppe externe ni isolant (flèche)

Le gauchissement de 1/2 pouce situé au bas du bout B de la coque du wagon-citerne TGOX 155010 a été coupé et remplacé. Toutes les indications de fissuration relevées sur le

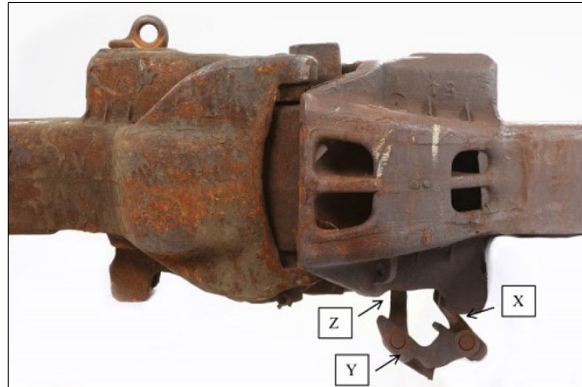
Le lève-verrou d'attelage comprenait 3 pièces : l'articulation X, l'articulation Y et l'articulation Z. L'articulation X repose sur le pivot de support d'attelage, au bas du corps d'attelage (figure 14). L'articulation Z s'engage dans l'extrémité du verrou. L'articulation Y, qui unit les articulations X et Z, constitue l'attache pour le levier de dételage.

On a relevé sur le lève-verrou d'attelage une usure prononcée des joints d'articulation et des rivets comparativement à un lève-verrou d'attelage plus récent (figure 15). Cette forte usure a accru le mouvement latéral de l'articulation Z.

La protection anticheminant vise à prévenir tout dételage intempestif. L'attelage a été soumis à un essai anticheminant aux termes des lignes directrices de l'AAR. Le mécanisme de protection anticheminant a fonctionné tel que prévu. Toutefois, lors de la fermeture de la mâchoire d'attelage, la tige de l'articulation Z du lève-verrou d'attelage est parfois restée coincée dans le trou du verrou, ce qui a empêché le verrou de s'abaisser pour se loger à fond (figure 16).

Figure 14. Lève-verrou d'attelage installé, avec détail des articulations X, Y et Z
