PROJET DE RESTAURATION DE RIVES EN ÉROSION SUR DES TRIBUTAIRES DE L'ESTUAIRE DU SAINT-LAURENT

RAPPORT FINAL

Mars 2005

écogénie

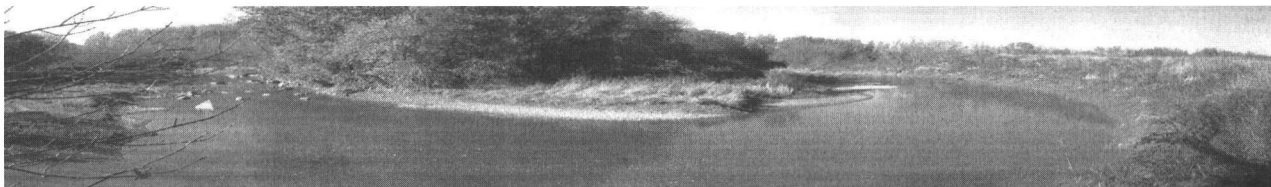
NOM DU SEGMENT : 151

Rive naturelle en érosion avec une encoche d'érosion entre 50 et 150 cm de la base. Le principal agent d'érosion est le courant dû à la présence d'un coude en amont. Présence d'une érosion récente laissant apparaître une paroi verticale dénudée.

L'intervention préconisée est située au-dessus du plateau créé par l'érosion. L'intervention consiste en un enrochement avec reprofilage en haut de talus en minimisant l'impact sur les arbres en haut de talus.

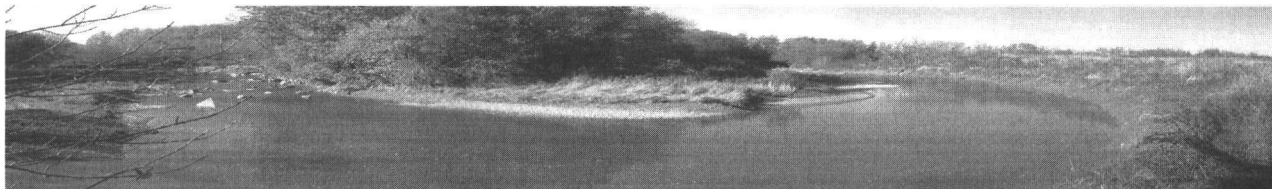
NOM DU SEGMENT : 152

Rive naturelle en érosion avec une encoche d'érosion entre 50 et 150 cm de la base. Le principal agent d'érosion est le courant dû à la présence d'un coude de plus de 90° en amont. Malgré une bonne reprise de la végétation herbacée et arbustive, la base du talus dénudée demeure fragile.

L'intervention préconisée consiste à renforcer la base du talus à l'aide d'un enrochement et à reprofiler avec stabilisation végétale.

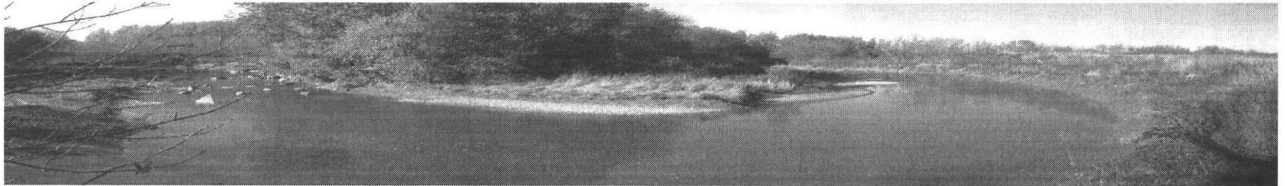
NOM DU SEGMENT : 153

Rive naturelle en érosion avec une encoche d'érosion à plus de 150 cm de la base. Soumise à des marées de 1 mètre d'amplitude, les principaux agents d'érosion sont le courant, les fossés de drainage des champs et peut-être les glaces. Compte tenu de la hauteur du talus, l'instabilité du talus entraîne à moyen terme le décrochement de végétation arbustive en haut de talus. On observe la reprise d'herbacée sur la moitié supérieure du talus ainsi que des sections de sols en porte-à-faux en haut de talus.

L'intervention préconisée est importante et implique des coûts élevés. Elle nécessite un enrochement majeur et un reprofilage en haut de talus avec la mise en place de techniques végétales dans un milieu ouvert et sec.

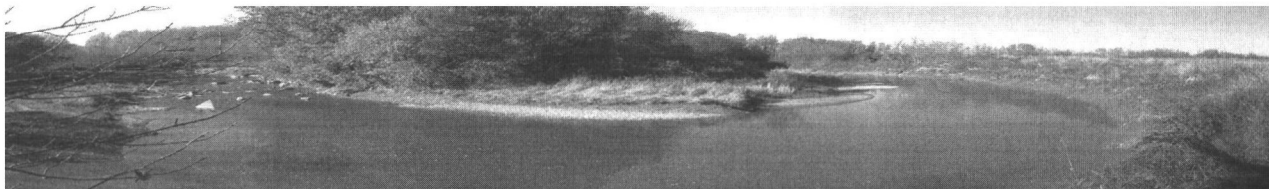
NOM DU SEGMENT : 154

Rive naturelle en érosion avec une encoche d'érosion à plus de 150 cm de la base. Soumise à des marées de 1 à 2 mètres d'amplitude, les principaux agents d'érosion sont le courant, la présence de veine d'eau dans la partie supérieure du talus et probablement les glaces. Compte tenu de la hauteur du talus, l'instabilité du talus entraîne à moyen terme le décrochement de végétation arbustive en haut de talus.

L'intervention préconisée est importante et implique des coûts élevés. Elle nécessite un enrochement majeur et un reprofilage en haut de talus avec la mise en place de techniques végétales dans un milieu ouvert et sec.

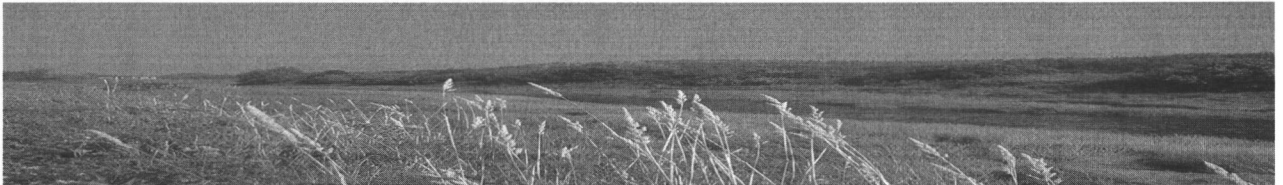
NOM DU SEGMENT : 158

Rive naturelle instable possédant une encoche d'érosion entre 50 et 150 cm. L'érosion est considérée modérée et provient principalement des forts courant en période de crue et possiblement du piétinement des chevaux. En haut de talus, on retrouve un pâturage où la végétation est uniquement constituée d'herbacée.

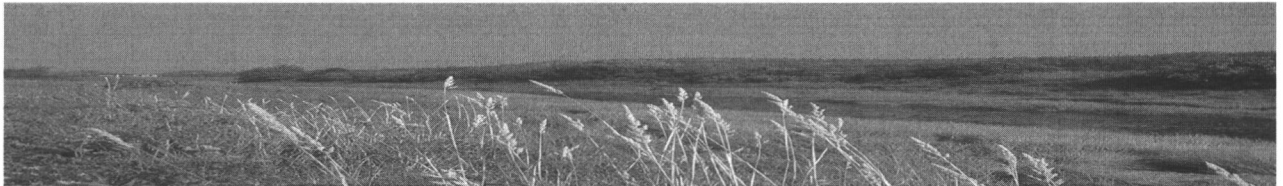
NOM DU SEGMENT : 159

Rive naturelle instable possédant une encoche d'érosion entre 50 et 150 cm. L'érosion est considérée modérée et provient principalement des forts courant en période de crue. En haut de talus, on retrouve un pâturage où la végétation est uniquement constituée d'herbacée.

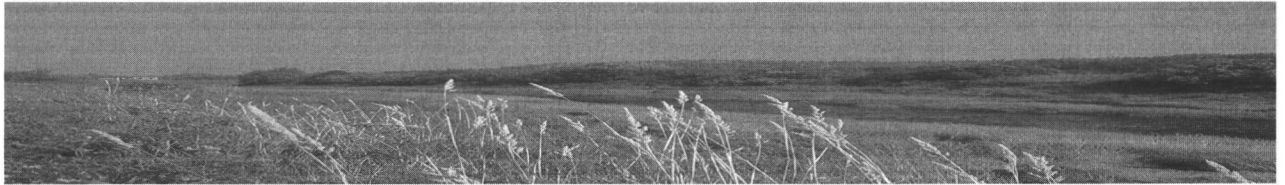
NOM DU SEGMENT : 160

Rive naturelle instable avec indices de glissement de masse récent. Les causes probables d'effondrement sont le courant couplé au drainage des champs et au poids de la végétation arbustive et arborescente en haut de talus.

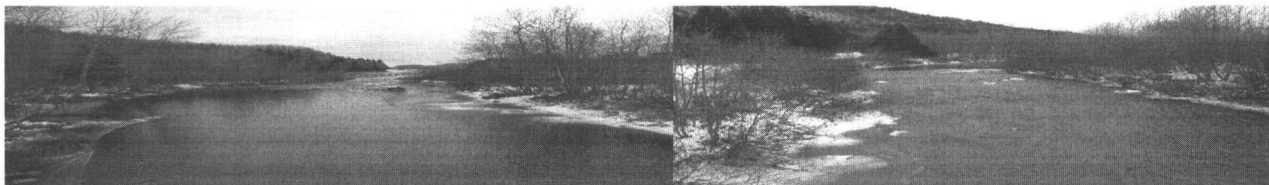
NOM DU SEGMENT : 162

Rive naturelle instable possédant une encoche d'érosion entre 50 et 150 cm. L'érosion est considérée modérée et provient principalement du changement brusque de l'écoulement. L'érosion doit principalement se faire en période de crue. La présence de bancs de gravier en amont et aval du secteur en érosion laisse présager un mouvement du lit du ruisseau influençant la direction de l'écoulement. En haut de talus, on retrouve des sites de camping avec table à pique-nique.

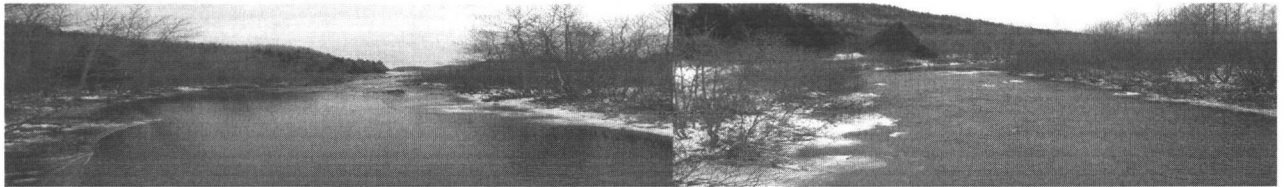
NOM DU SEGMENT : 163

Rive naturelle instable possédant une encoche d'érosion entre 0 et 50 cm. L'érosion est considérée modérée et est située dans une courbe concave. L'érosion principale se réalise probablement en période de crue. En haut de talus, on retrouve un milieu boisé densément peuplé avec un arbre en particulier dangereusement en porte-à-faux. En aval de cette section de rive, un terrain de camping offre un accès probable via la rivière.

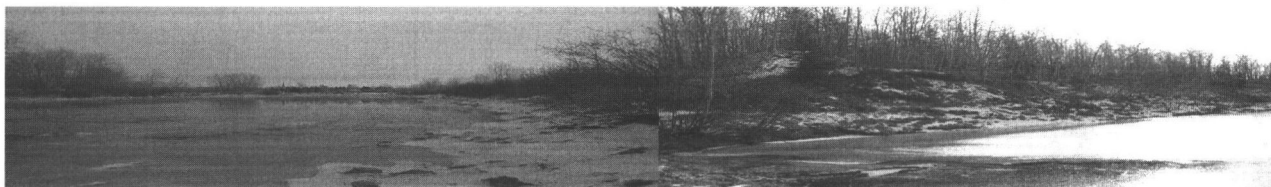
NOM DU SEGMENT : 164

Rive naturelle instable possédant une encoche d'érosion entre 50 et 150 cm. L'érosion est considérée modérée et est située dans une courbe concave. L'érosion principale se réalise probablement en période de crue. En haut de talus, on retrouve un milieu boisé densément peuplé. L'accès est difficile étant donné la présence de sentier pédestre uniquement et de la hauteur importante du talus.

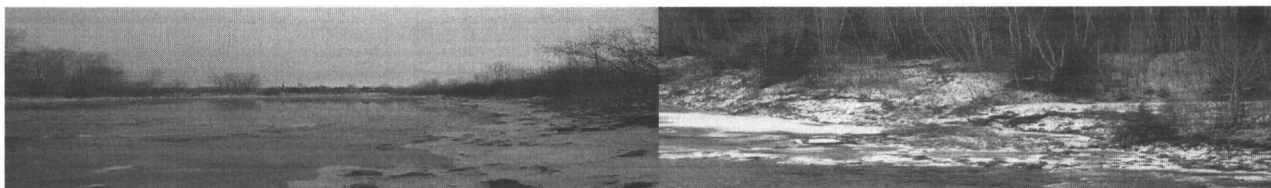
NOM DU SEGMENT : 165

Rive naturelle instable possédant une encoche d'érosion de plus de 150 cm. L'érosion est considérée sévère. Le talus est dénudé et il y a présence de fosses à saumon à proximité. La rive est partiellement protégée par un banc de caillou et de bloc de béton dans la rivière.

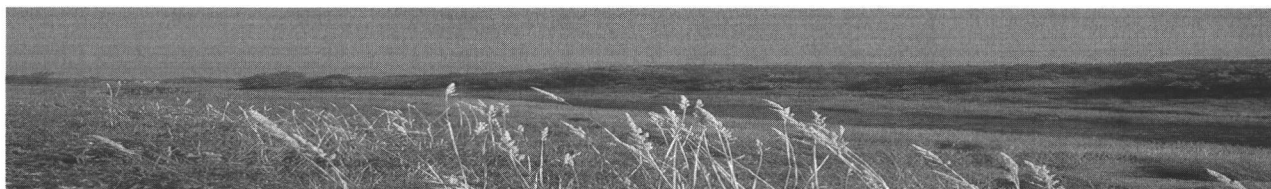
NOM DU SEGMENT : 159

Rive naturelle instable possédant une encoche d'érosion entre 50 et 150 cm. L'érosion est considérée modérée et provient principalement des forts courant en période de crue. En haut de talus, on retrouve un pâturage où la végétation est uniquement constituée d'herbacée.
