RAPPORT D'ENQUÊTE SUR LA SÉCURITÉ DU TRANSPORT AÉRIEN A21C0038

COLLISION AVEC LE RELIEF

Great Slave Helicopters 2018 Ltd.
Airbus Helicopters AS350 B2 (hélicoptère), C-FYDA
Île Griffith (Nunavut)
25 avril 2021

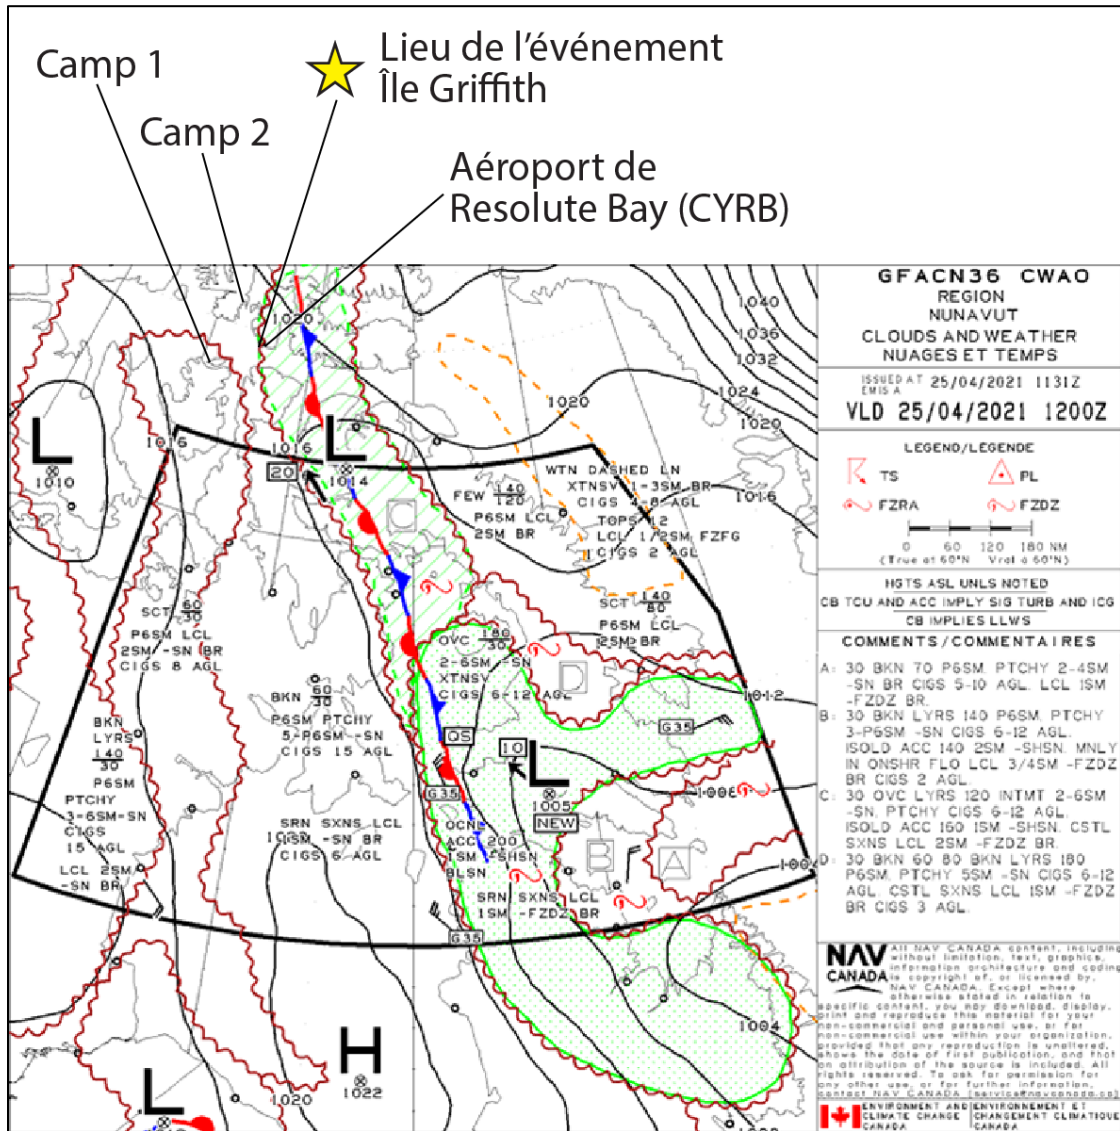
Figure B1. Carte Nuages et temps valide à 7 h, heure avancée du Centre

La carte Nuages et temps de la GFA valide à 7 h le jour de l'événement à l'étude, qui a été consultée par le personnel du PPCP lorsque la décision de démonter le camp a été prise, montrait l'approche d'un système dépressionnaire en provenance du sud-est. La GFA indiquait 3 zones de conditions météorologiques entre le camp et CYRB (annexe B, figure B1). Le tableau 4 présente un aperçu général des prévisions météorologiques entre CYRB et le camp 1.
