RAPPORT D'ENQUÊTE SUR LA SÉCURITÉ DU TRANSPORT AÉRIEN A21P0107

COLLISION AVEC UN PLAN D'EAU

Kaman Aerospace Corporation K-1200 (hélicoptère), C-FZVM

4 octobre 2021

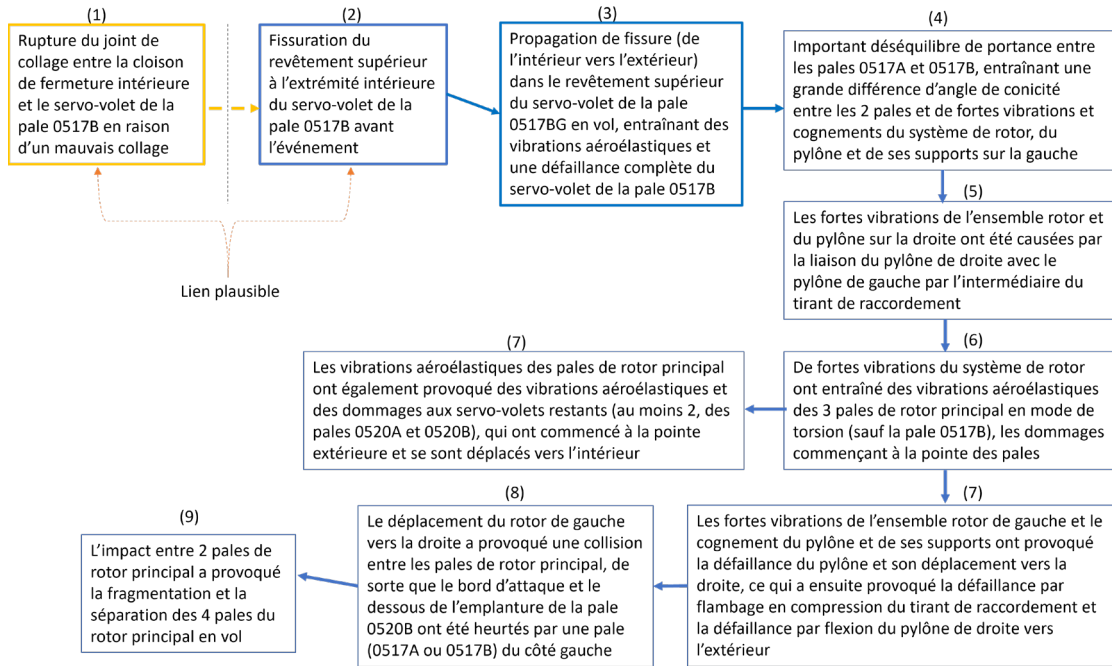
Annexe B – Déroulement de la désintégration en vol

L'examen a permis de constater que les dommages aux pointes de 3 pales de rotor principal (0517A, 0520A et 0520B) et à 2 servo-volets (des pales 0520A et 0520B) présentaient des caractéristiques similaires entre elles, mais différentes de celles de la 4^e pale, 0517B, et de son servo-volet (annexe A). En particulier, les joints de collage de 3 pales de rotor et de 2 servo-volets s'étaient complètement rompus au niveau du bord de fuite et une partie du revêtement du corps arrière avait été arrachée, ce qui est cohérent avec des dommages attribuables aux vibrations aéroélastiques.

Les vibrations aéroélastiques sont un mouvement cyclique incontrôlé de torsion et de flexion d'une pale de rotor, qui se produit lorsqu'un système de rotor vibre à cause d'un déséquilibre. Sous l'effet des forces aérodynamiques, la pale se déplace de haut en bas ou se tord d'avant en arrière. Les vibrations aéroélastiques deviennent problématiques lorsque la conception du système de rotor ne permet pas d'amortir l'énergie des oscillations,

lesquelles augmentent alors en amplitude jusqu'à ce que les limites de la conception structurelle du système de rotor soient dépassées et que le système de rotor subisse une défaillance catastrophique. En raison de la torsion violente qui peut se produire, les vibrations aéroélastiques introduisent une contrainte de cisaillement excessive dans le joint de collage du bord de fuite d'une pale de rotor, et, une fois le joint de collage du bord de fuite rompu et ouvert, les revêtements du corps arrière de la pale n'ont plus la rigidité suffisante pour maintenir leur forme contre les forces aérodynamiques et sont arrachés par l'écoulement d'air à grande vitesse.
