RAPPORT D'ENQUÊTE SUR LA SÉCURITÉ DU TRANSPORT AÉRIEN A22Q0126

COLLISION AVEC LE RELIEF

Collège d'enseignement général et professionnel de Chicoutimi
Beech Aircraft Corporation C23 Sundowner, C-GBQI
Aéroport de Chicoutimi/St-Honoré (Québec)
21 octobre 2022

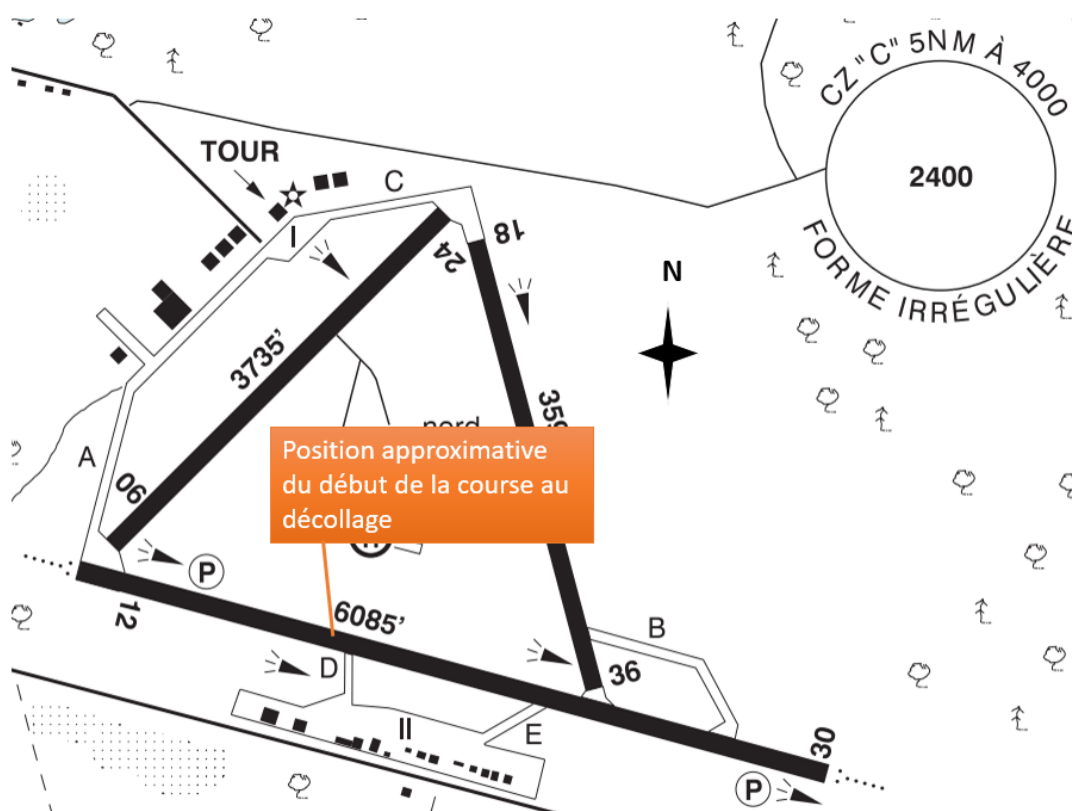
Après le démarrage et les vérifications avant vol, l'élève-pilote a appelé le contrôleur tour pour demander l'autorisation de circuler au sol et de décoller de la piste 30. Cependant, le contrôleur tour a donné à l'élève-pilote l'instruction d'attendre à l'écart de la piste 30 sur la voie de circulation A, car il y avait un retard en raison des nombreux aéronefs se trouvant dans le circuit. À 9 h 40, le contrôleur tour a donné l'instruction à l'élève-pilote de circuler à contresens sur la piste 30 à partir de la voie de circulation A. L'aéronef a circulé à contresens et a fait demi-tour juste avant la voie de circulation D. Le contrôleur tour l'a alors autorisée à décoller de cette position (figure 1).

Figure 1. Position approximative du début de la course au décollage (Source : NAV CANADA, Supplément de vol – Canada, avec annotations du BST)
