# RAPPORT D'ENQUÊTE SUR LA SÉCURITÉ DU TRANSPORT MARITIME M21C0265

## CHAVIREMENT

Bateau de sauvetage *1864*

17 octobre 2021

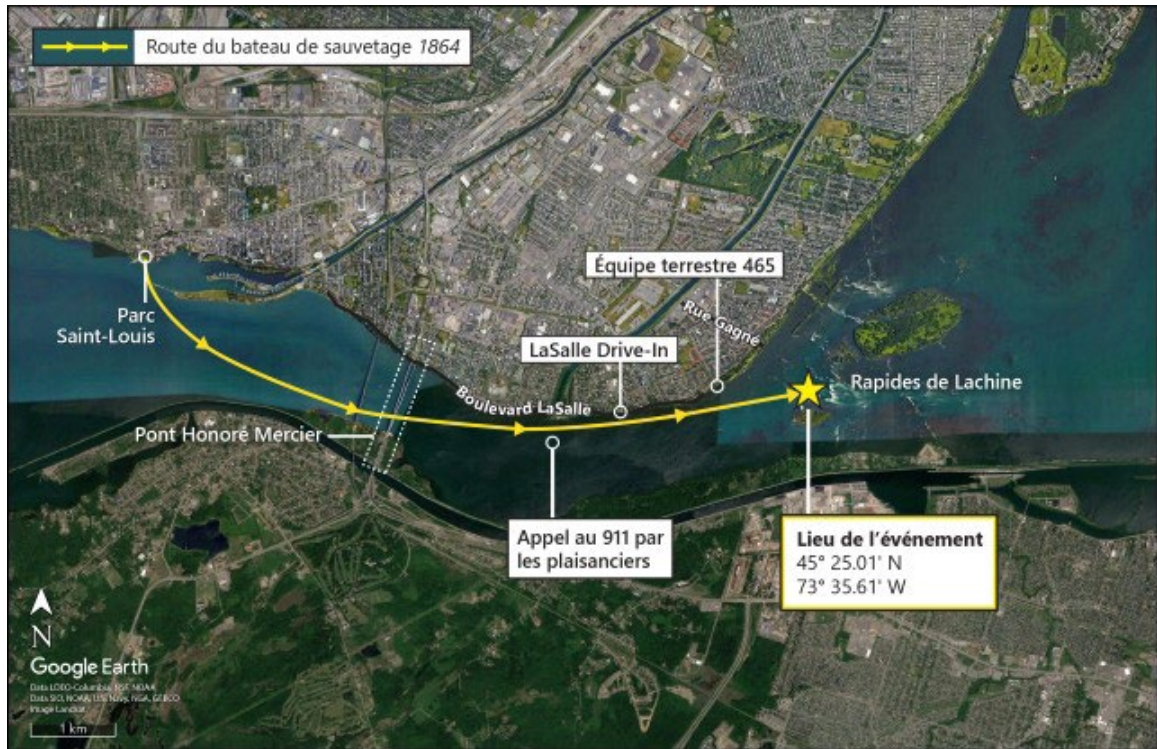
Le 17 octobre 2021, 2 plaisanciers ont décidé d'aller faire l'essai d'une embarcation de plaisance achetée le jour même. Vers 18 h 30<sup>4</sup>, l'embarcation de plaisance a été mise à l'eau à partir de la rampe du parc Saint-Louis de l'arrondissement de Lachine de la Ville de Montréal (Québec). Après environ 10 minutes d'essai sur le fleuve St-Laurent, le moteur de l'embarcation a commencé à surchauffer et s'est arrêté. Le ventilateur du compartiment moteur a été mis en marche afin de tenter de refroidir le moteur. Pendant ce temps, l'embarcation de plaisance a été entraînée par le courant vers le pont Honoré-Mercier et les rapides de Lachine (Figure 2).

Figure 2. Carte montrant la route du bateau 1864 entre le parc St-Louis et le lieu de l'événement (Source : Google Earth, avec annotations du BST)

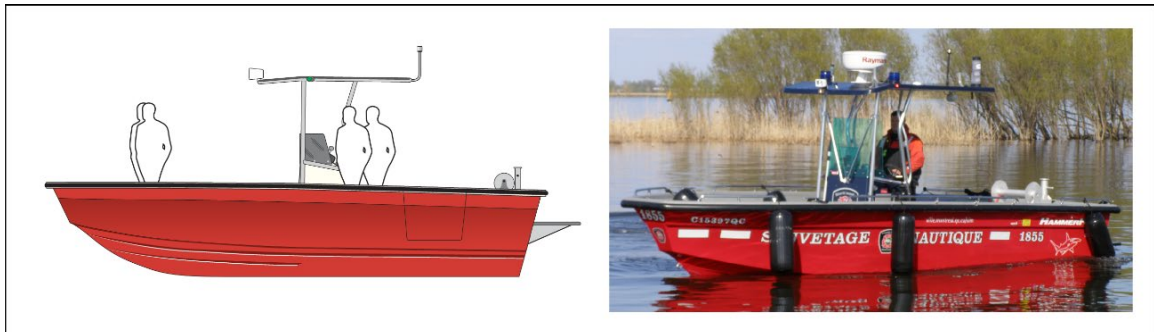
Ce soir-là, l'unité 1864 se composait de 4 pompiers : 2 vigies, 1 barreur et 1 lieutenant. La température de l'eau étant de 17 °C, les membres de l'unité ont enfilé leur habit de pluie et leur vêtement de flottaison individuelle (VFI) et ont rapidement mis le bateau à l'eau (figures 3 et 4).

Figure 3. Représentation latérale d'un HammerHead RFV-22 avec 4 personnes à bord (à gauche) et photo du 1855 (bateau jumeau du 1864) avec 1 personne à bord (à droite) (Source : BST)

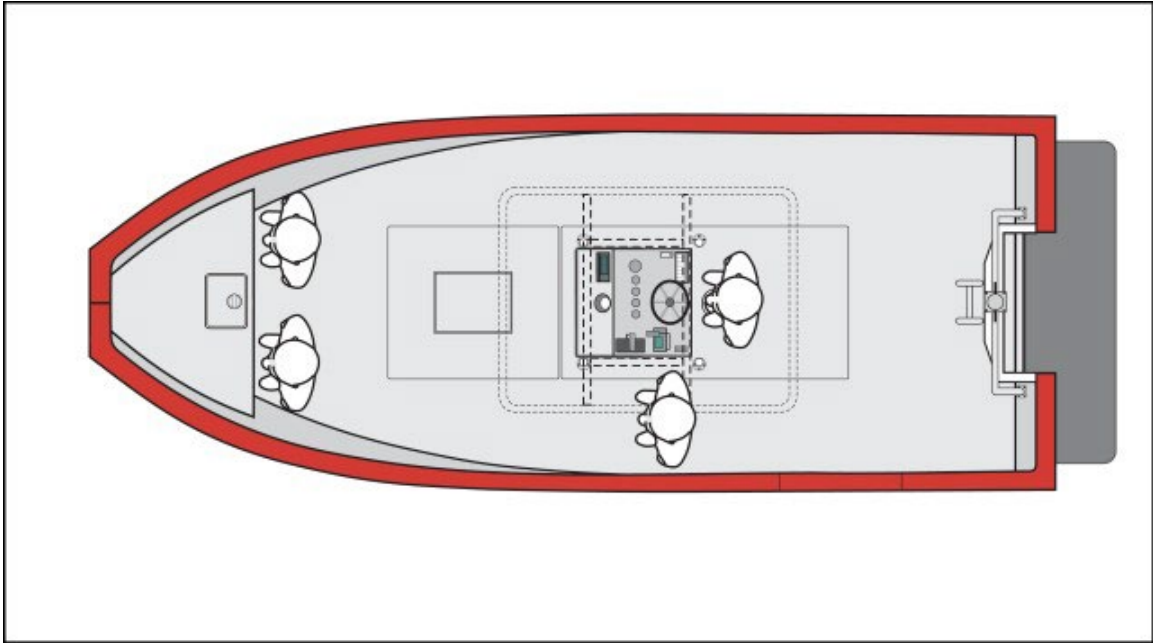
Figure 4. Représentation vue d'en haut d'un HammerHead RFV-22 avec 4 personnes en position (Source : BST)

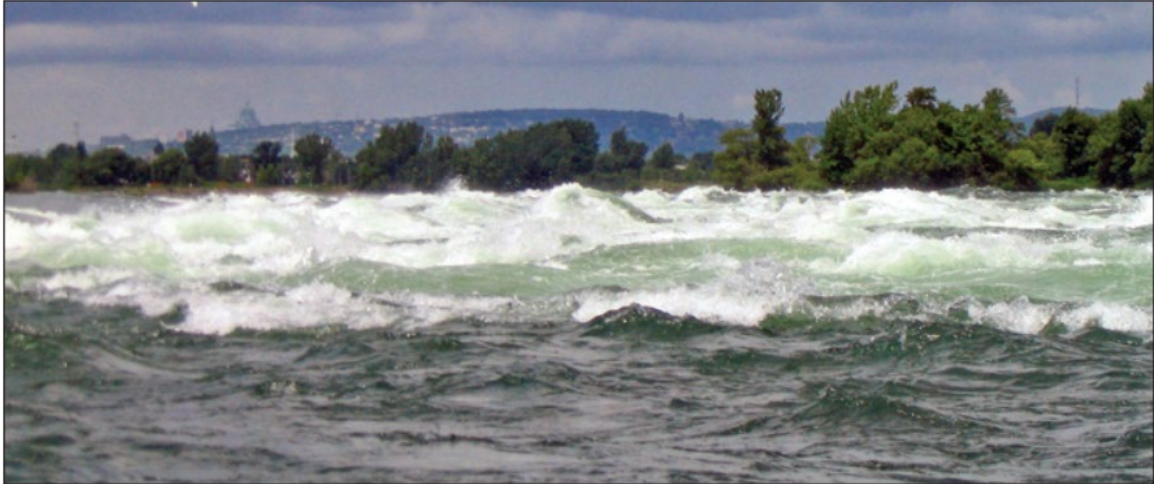
Le manuel de formation décrit aussi les caractéristiques des différents plans d'eau autour et sur l'Île de Montréal, dont les rapides de Lachine, avec images à l'appui. Les images des rapides de Lachine (figures 8 et 9) ne représentent que 2 vagues du secteur, mettant ainsi l'accent sur les parties les plus intenses des rapides. Le manuel mentionne qu'une intervention en bateau dans ce secteur du fleuve ne doit être effectuée que par des experts. La définition d'expert n'est pas précisée dans le manuel.

Figure 8. La vague du Diable des rapides de Lachine, entre l'île aux Chèvres et l'île aux Hérons, figurant dans le manuel de formation du Service d'incendie de Montréal (Source : Service d'incendie de Montréal, Division de la formation, Sauvetage nautique : manuel du participant [2004])

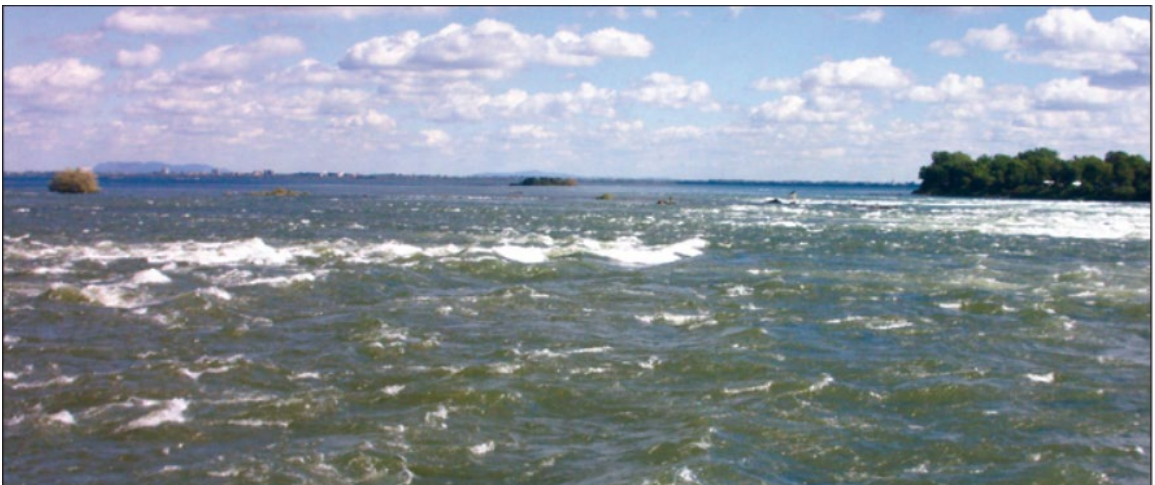
Figure 9. La vague Big Joe des rapides de Lachine, devant l'île aux Chèvres, figurant dans le manuel de formation du Service d'incendie de Montréal (Source : Service d'incendie de Montréal, Division de la formation, Sauvetage nautique : manuel du participant [2004])

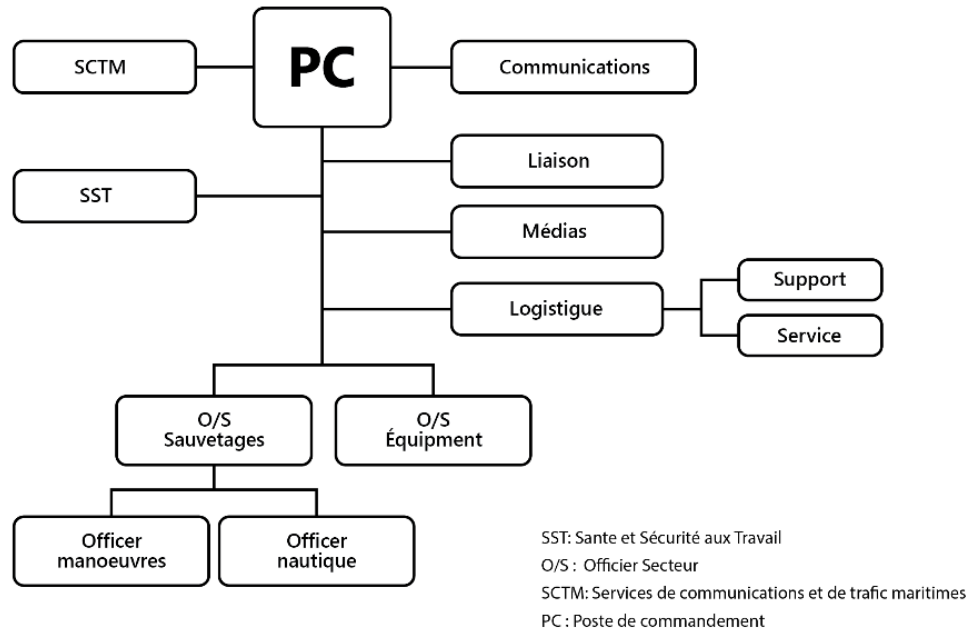
Dans le système de commandement utilisé par le SIM, le poste de commandement est responsable de l'identification des dangers et de la prise des décisions opérationnelles (figure 10).

Figure 10. Structure de commandement nautique figurant dans le manuel de formation du Service d'incendie de Montréal (Source : BST, selon Service d'incendie de Montréal, Division de la formation, Sauvetage nautique : manuel du participant [2004])

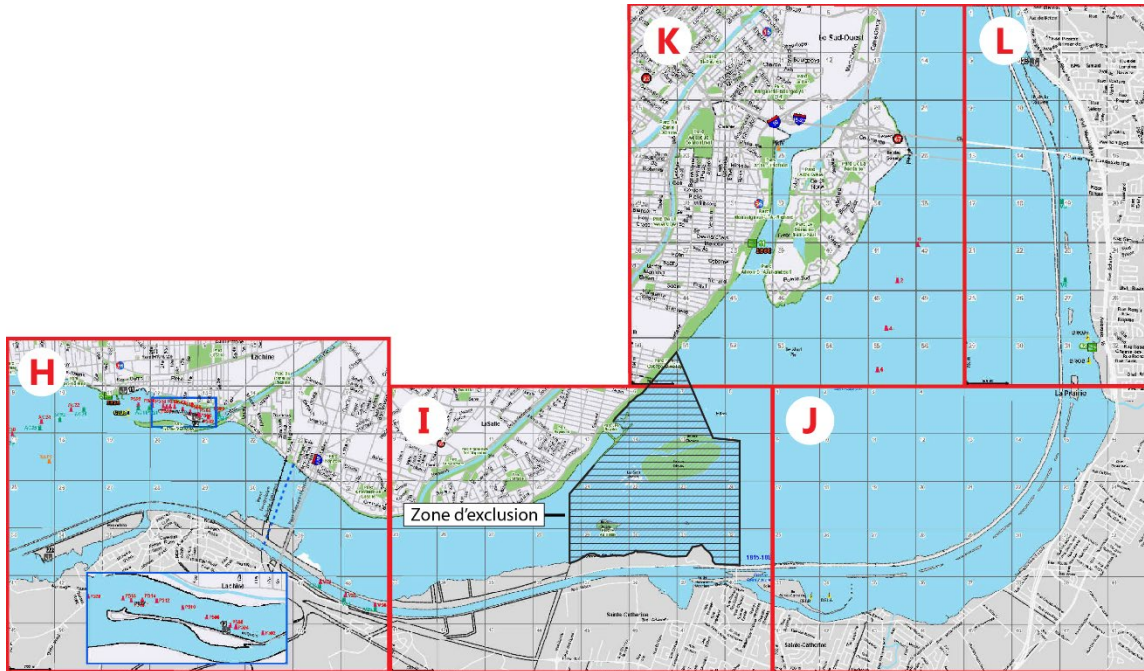
### Annexe A — Grille de recherche et sauvetage du *Guide de localisation nautique* (2014)

Source : Service de sécurité incendie de Montréal, *Guide de localisation nautique* (2014), avec annotations du BST montrant la zone d'exclusion.
