# RAPPORT D'ENQUÊTE SUR LA SÉCURITÉ DU TRANSPORT MARITIME M22C0231

## **COLLISION AVEC UN QUAI**

Traversier à passagers *Sam McBride*  
Toronto (Ontario)  
20 août 2022

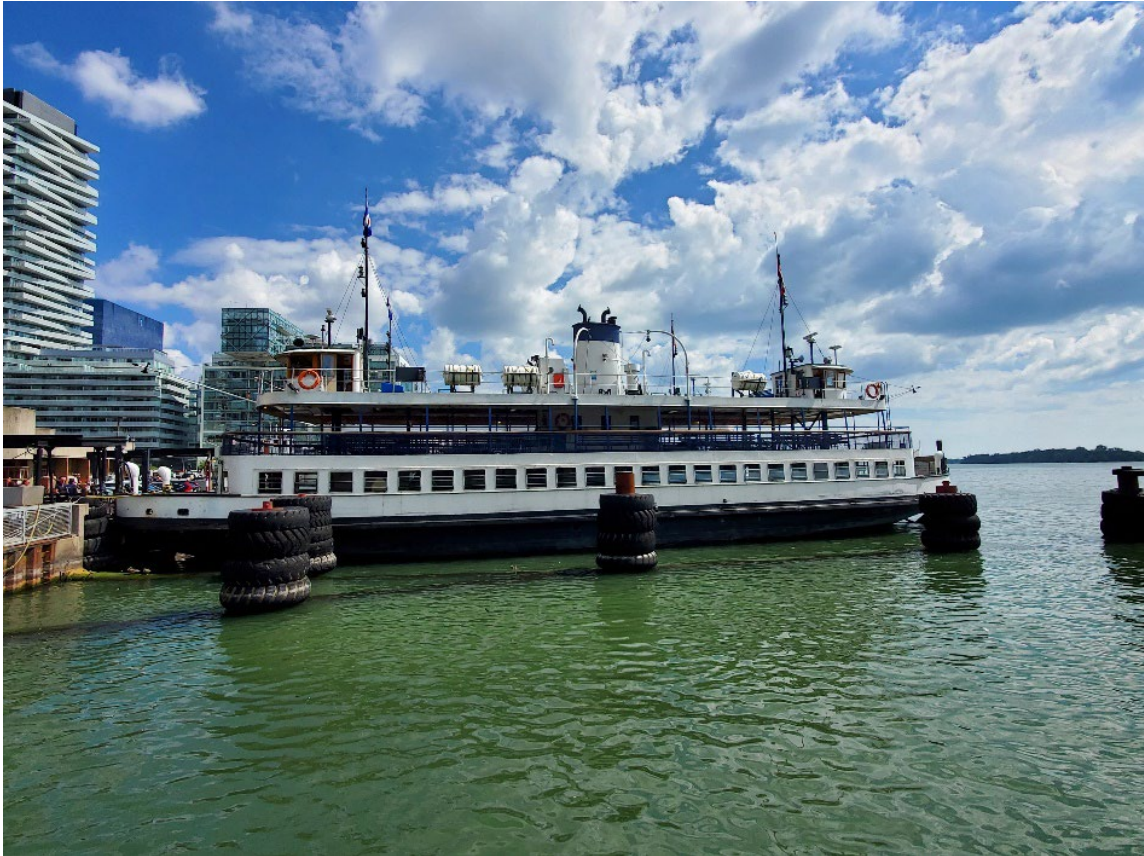
Figure 1. Le *Sam McBride* accosté à la gare maritime Jack-Layton à Toronto (Ontario) (Source : BST)

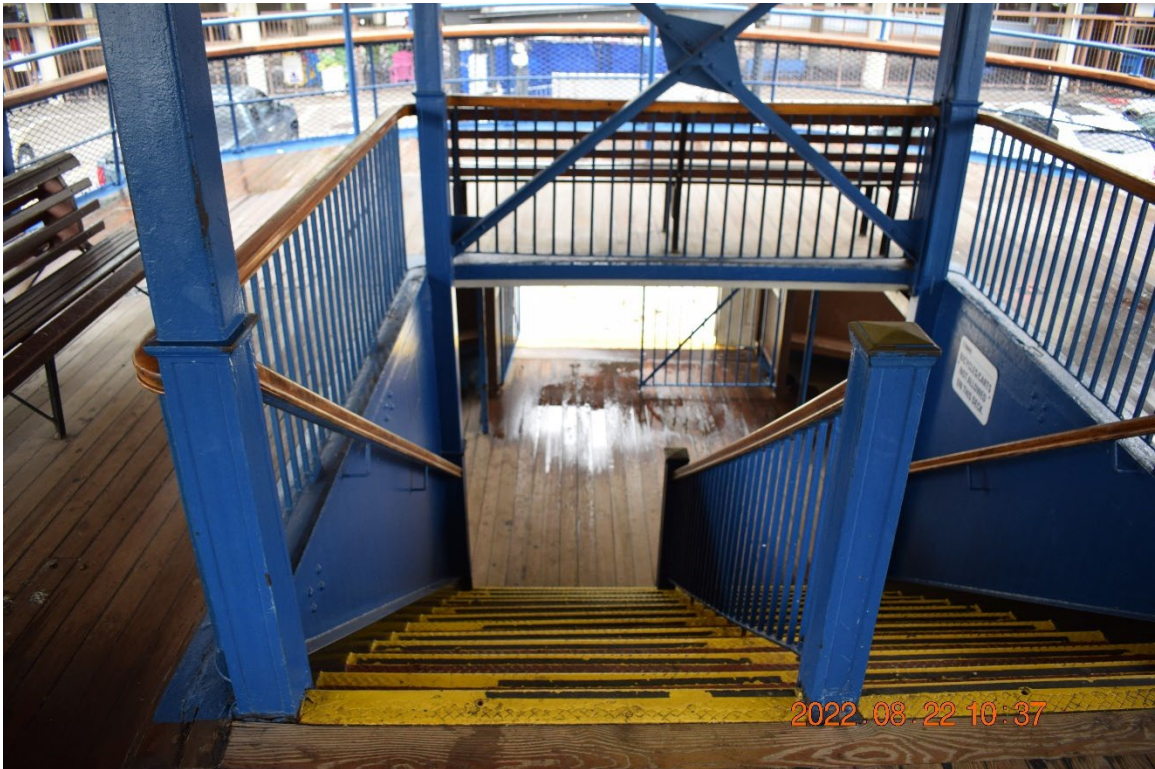
Des escaliers situés à chaque extrémité du navire permettent d'accéder au pont promenade à partir du pont principal (figure 3). Il existe également un espace clos le long de l'axe longitudinal du navire contenant le tambour machine, les toilettes publiques et un escalier permettant à l'équipage d'accéder au pont de la passerelle.

Figure 3. Escalier descendant du pont promenade au pont principal (Source : BST)

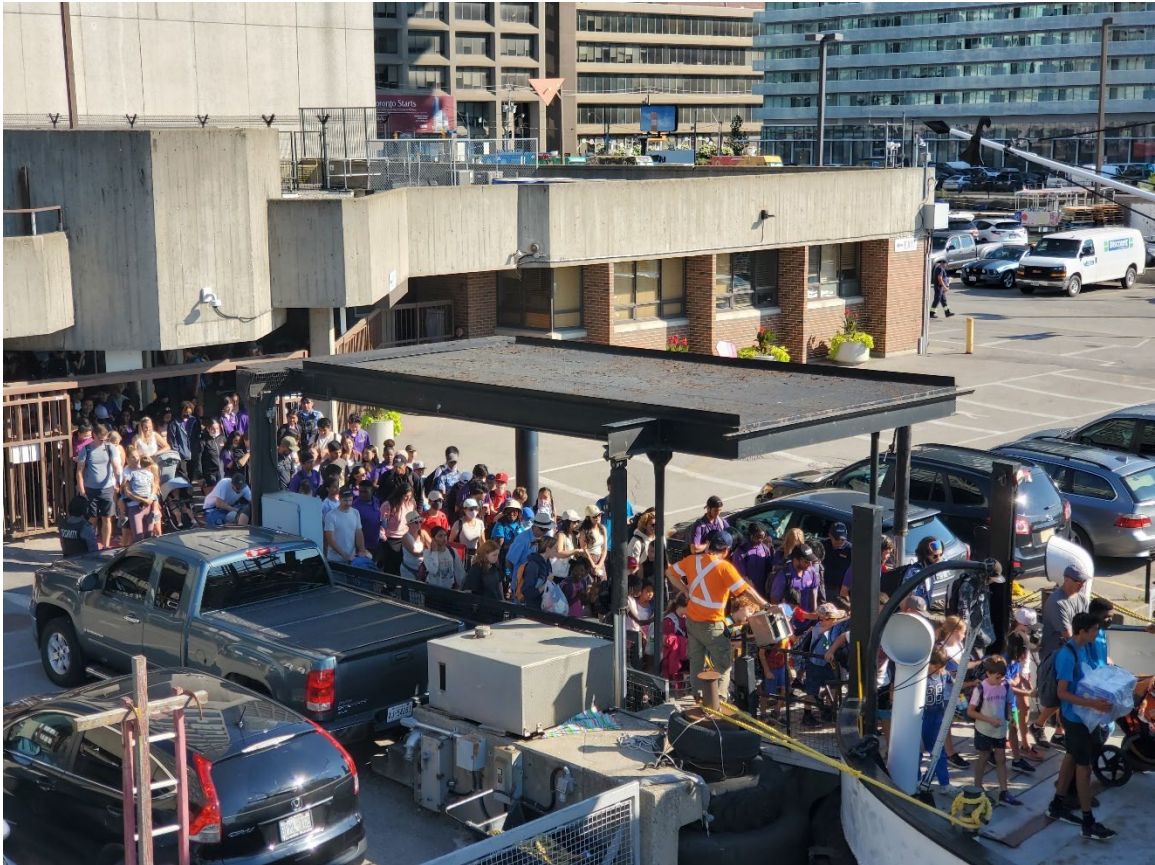
Lorsqu'un traversier arrive au quai d'accostage, les passagers débarquent et quittent la zone du quai avant que la porte du terminal ne soit ouverte pour permettre aux nouveaux passagers se trouvant dans l'aire d'attente d'embarquer par les rampes d'embarquement (figure 7). Pendant l'embarquement, l'officier de pont estime le nombre de passagers qui montent à bord en les comptant par groupes de 5 à 10 et utilise un compteur-enregistreur manuel pour suivre ses estimations.

Figure 7. Passagers à la gare maritime Jack-Layton montant à bord d'un traversier à destination de l'île Centre (Source : BST)
