# Appréciation sommaire des effets environnementaux des inondations de juillet 1996 au Saguenay

Décembre 1996

Rapport rédigé par Pigamon Inc.  
pour Environnement Canada

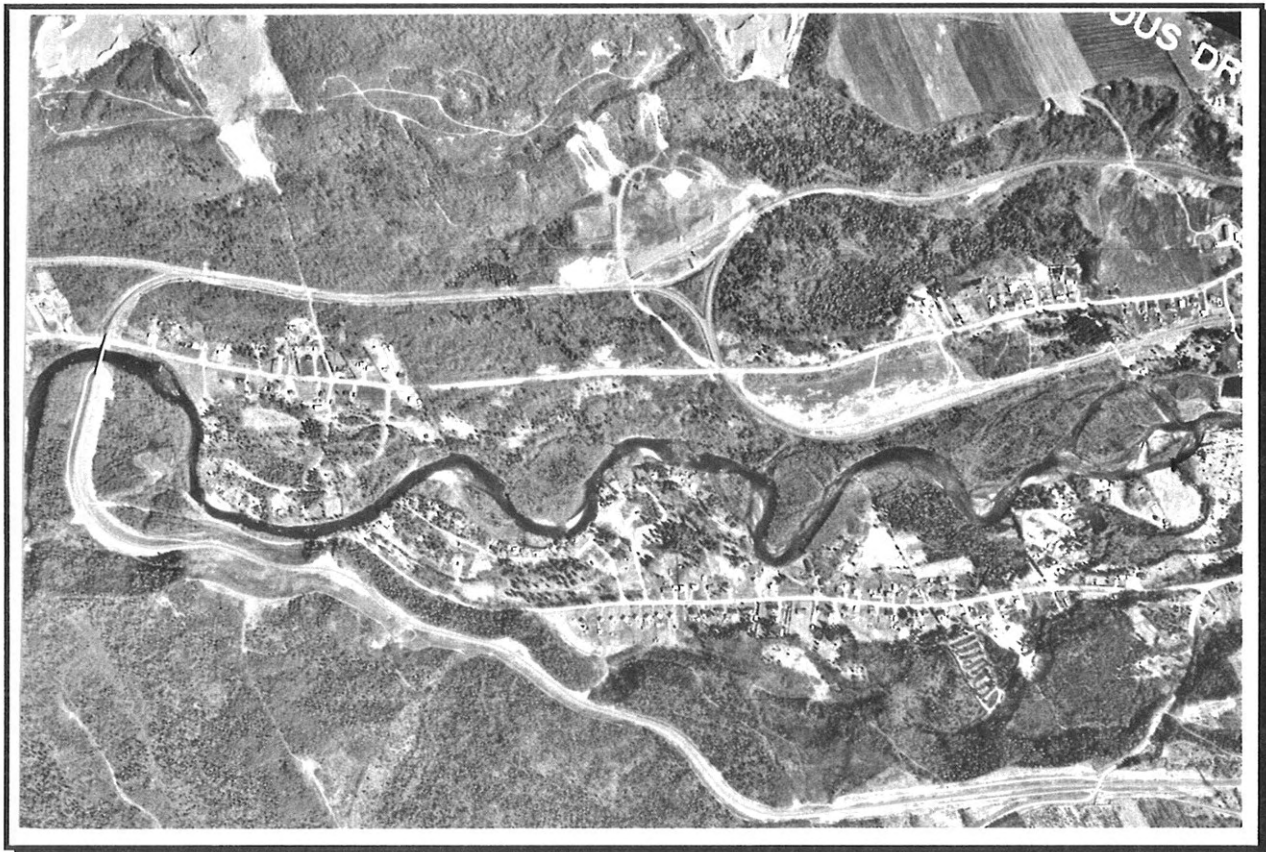
PHOTO #6: Rivière à Mars (secteur du Fer-à-Cheval) le 24 mai 1994.  
(Photo aérienne HMQ 94119 #231, échelle 1:15000)

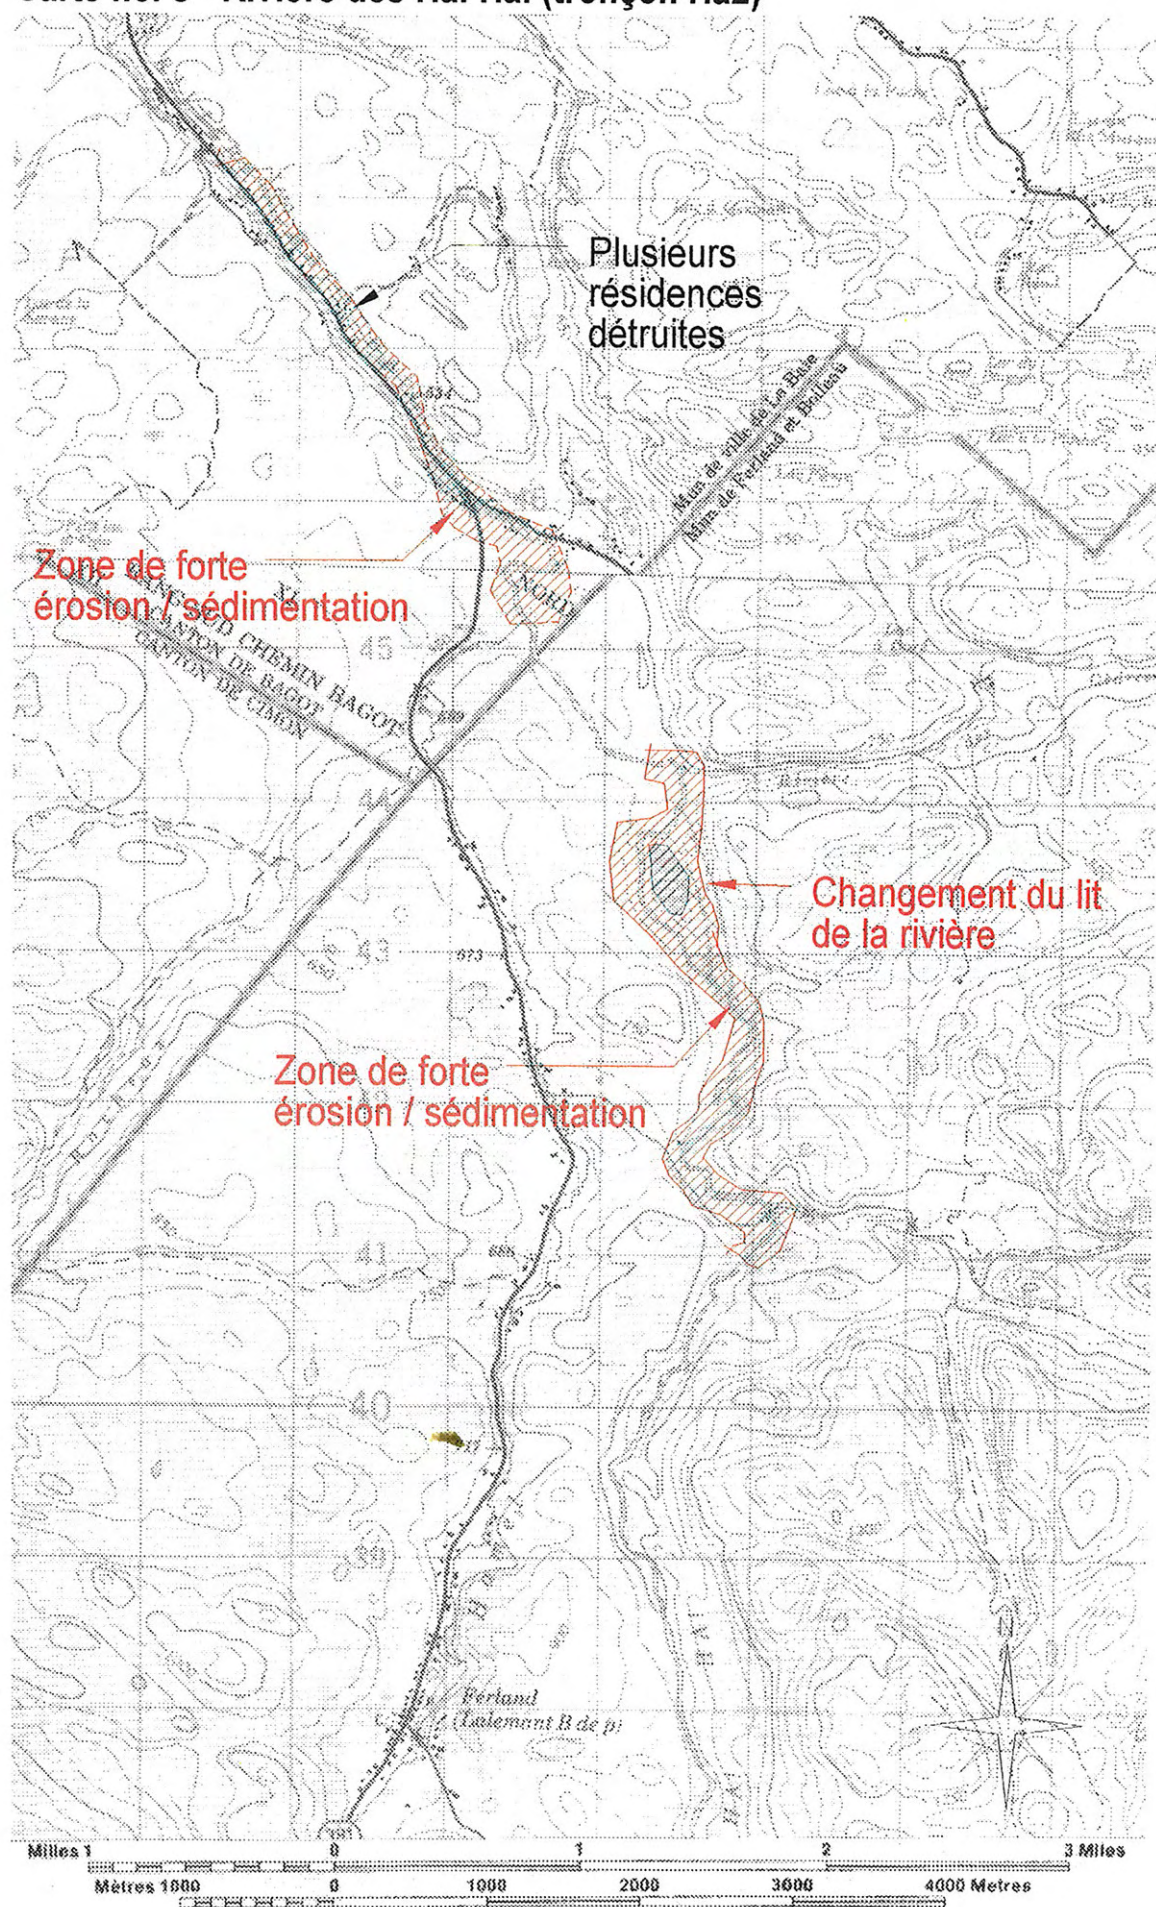
Carte no. 8 - Rivière des Ha! Ha! (tronçon Ha2)

PHOTO #13: Nouveau chenal créé par la rivière des Ha! Ha! - chenal de droite dans le tiers supérieur de la photo.  
(Photo aérienne Q96304 #70, 30 juillet 1996, Échelle 1:15000)

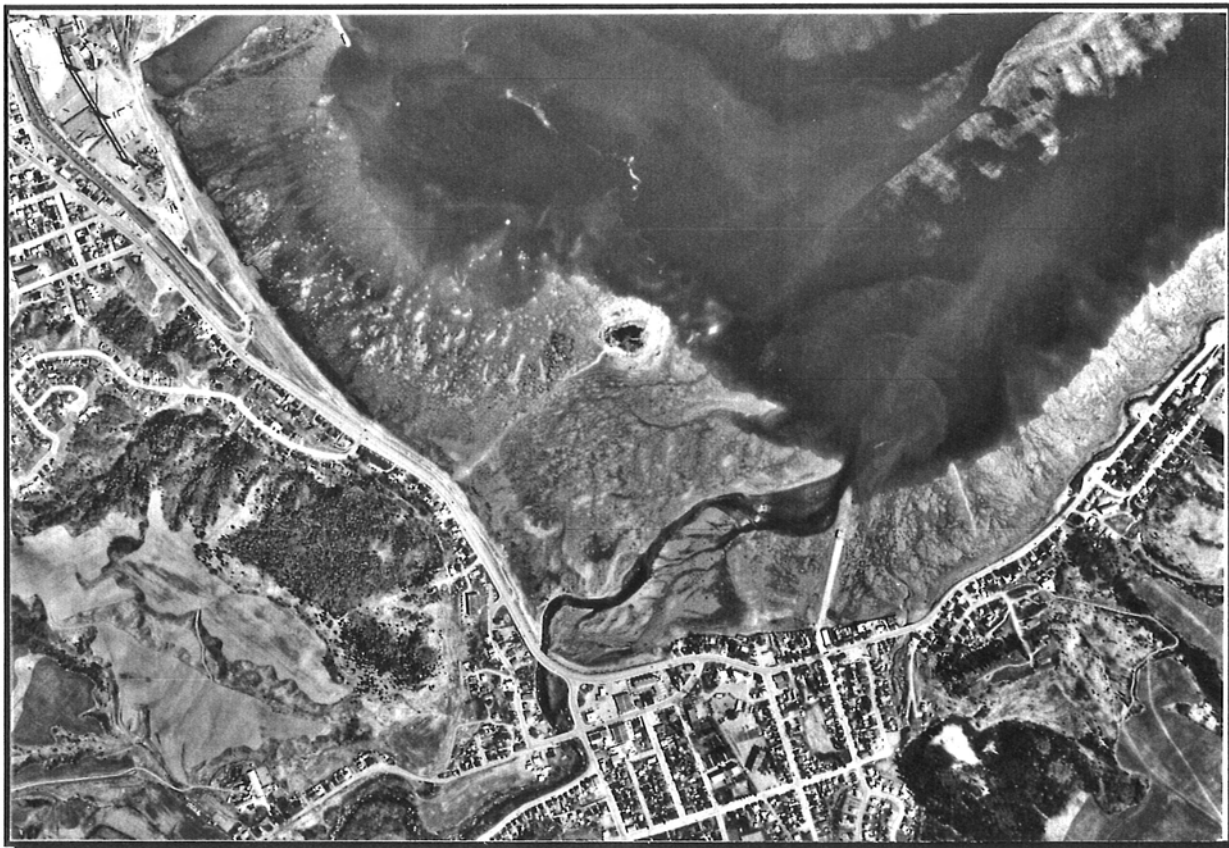
PHOTO #18: Baie des Ha! Ha! le 24 mai 1994  
(Photo aérienne HMQ 94120 #30, échelle 1:15000)

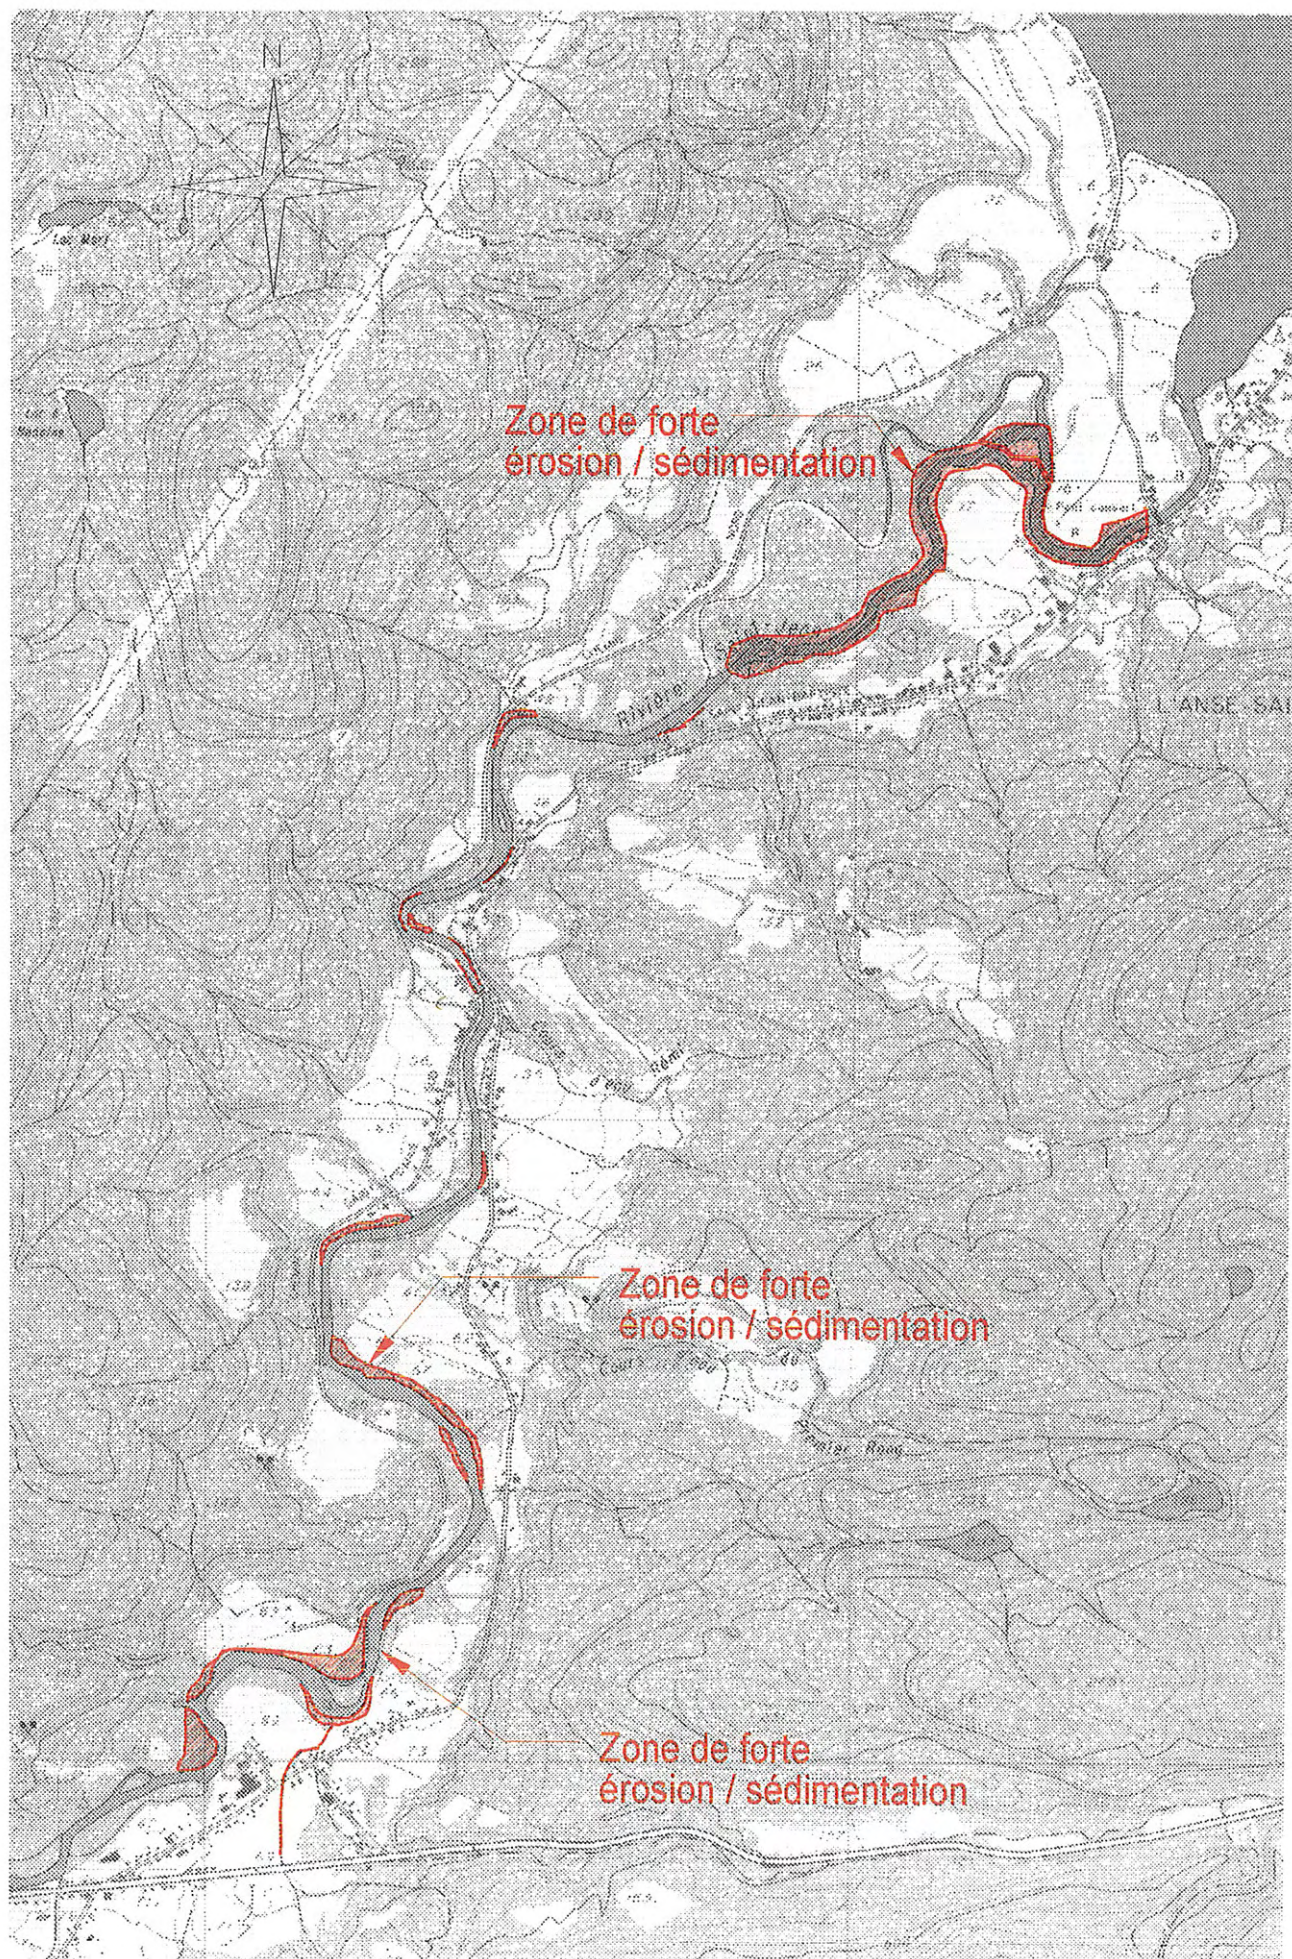
Dans le tronçon aval, la vallée est occupée par les méandres de la rivière ainsi que par deux routes. L'érosion au niveau des méandres a coupé les routes en plusieurs endroits et a emporté un pont. Certaines habitations ont dû être démolies compte tenu des risques de décrochement des rives et de la proximité de ces habitations avec les rives instables.

Aucune perte importante d'habitats pour la faune avienne n'est à signaler sur cette rivière. De plus, aucune source de contamination chimique n'est mentionnée.
