RAPPORT D'ENQUÊTE SUR UN ACCIDENT AÉRONAUTIQUE
A98Q0087

**INCENDIE EN VOL DANS LE
LOGEMENT DU TRAIN D'ATERRISSAGE**

**SWEARINGEN SA226-TC C-GQAL
EXPLOITÉ PAR PROPAIR INC.
AÉROPORT INTERNATIONAL
DE MONTRÉAL (MIRABEL)
(QUÉBEC)
LE 18 JUIN 1998**

Rapport numéro A98Q0087

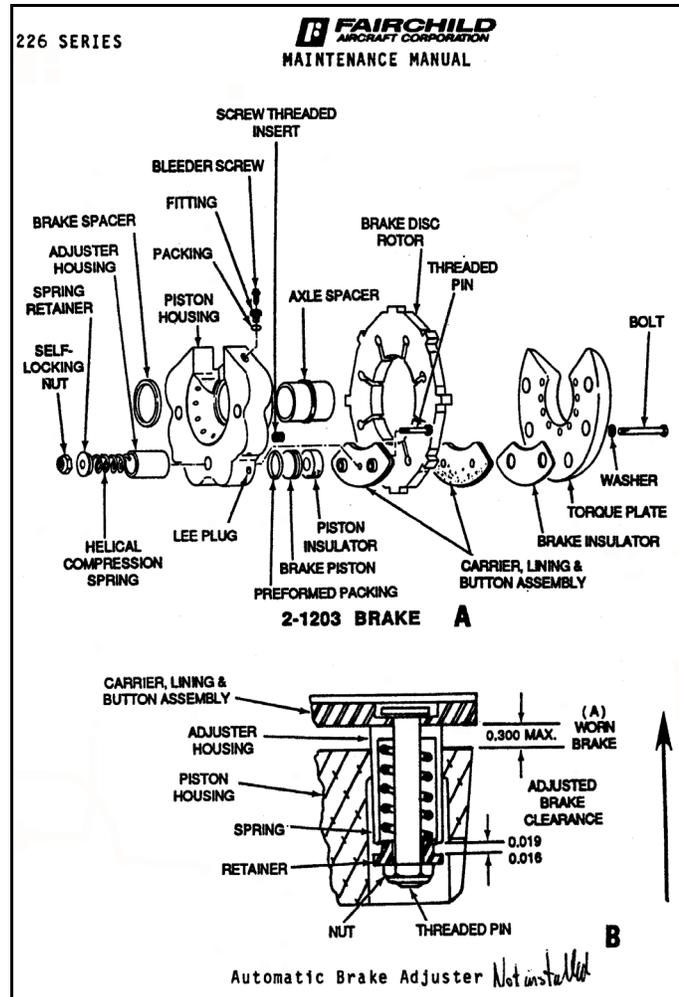
Figure 1 - Ensemble de freinage de l'avion (voir le lexique ci-après pour les termes français)

L'aéronef était muni d'ensembles de freins à disque unique fabriqués par BFGoodrich, portant le numéro de pièce 2-1203. Chaque ensemble de freinage est constitué d'une plaque de couple en alliage d'aluminium forgé reliée au carter des pistons. De part et d'autre du disque, il y a trois ensembles porte-garnitures et boutons de freins. Normalement, le réglage d'usure des ensembles porte-garnitures et boutons de freins est fait automatiquement par trois régulateurs équidistants installés dans le carter des pistons. Les régulateurs de freins assurent le jeu nécessaire entre les plaquettes et le disque. L'installation des régulateurs de freins entraîne une perte de sensibilité en augmentant la quantité de liquide requise pour remplir les freins, ce qui oblige le pilote à pomper les freins dans certaines conditions. Par conséquent, sur la plupart des avions SA226 et SA227, dont l'avion accidenté, les régulateurs de freins n'étaient pas installés. Le retrait des régulateurs de freins avait été approuvé par Fairchild et BFGoodrich.

Les freins fonctionnent par paire sur chaque train d'atterrissage; pour les actionner il faut exercer une pression sur la partie supérieure du palonnier. La pression hydraulique force les pistons à se refermer contre le disque de frein par l'intermédiaire des ensembles porte-garnitures et boutons de freins situés de part et d'autre du disque. Sans les régulateurs de freins, les ensembles porte-garnitures et boutons de freins frottent toujours sur la surface du disque. Ce frottement est léger et principalement causé par la colonne de pression qui existe dans le circuit hydraulique de freinage.

4.3.1	Indicateur de pression du circuit de freinage	49
5.0	Annexes	
	Annexe A - Route suivie par l'avion du vol Propair 420	51
	Annexe B - Liste des rapports de laboratoire	53
	Annexe C - Sigles et abréviations	55
	Figures	
	Figure 1 - Ensemble de freinage de l'avion	11
	Figure 2 - Plan de l'aéroport de Dorval	22
	Figure 3 - Plan de l'aéroport de Mirabel	23

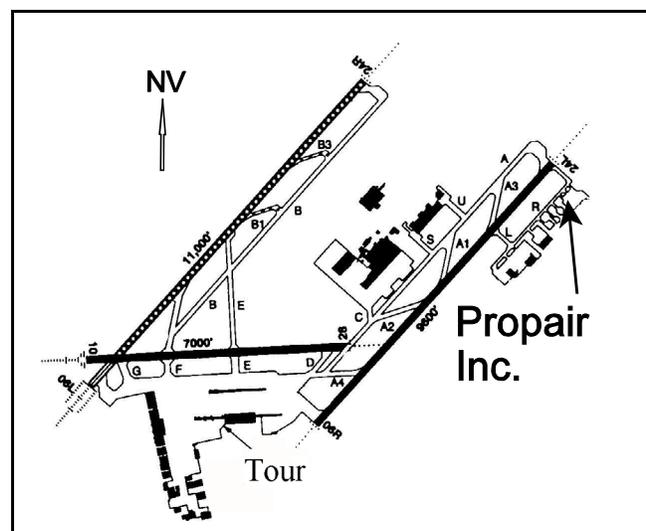
Figure 2 - Plan de l'aéroport de Dorval

L'aéroport international de Montréal (Dorval) possède deux pistes parallèles (06/24) et une piste transversale (10/28). (Voir la Figure 2.) La piste 24L était en service pour les décollages, et tous les services de l'aéroport étaient disponibles. La piste 24L mesure 9 600 pieds de longueur. La surface des pistes et des voies de circulation était assez humide au moment du décollage du vol. Propair Inc. conduit ses activités à partir d'un hangar

situé dans la section de l'aviation générale de l'aérodrome. La distance entre le hangar de la compagnie Propair Inc. et le seuil de la piste 24L est d'environ 1 400 pieds. L'appareil a pris son envol dans la zone située entre les voies de circulation A1 et A2, se trouvant à quelque 4 090 pieds et 5 550 pieds respectivement du seuil de piste. Pour les calculs aux fins de l'enquête, on a présumé que la distance totale comprenant la circulation au sol et la course au décollage était de 6 150 pieds.

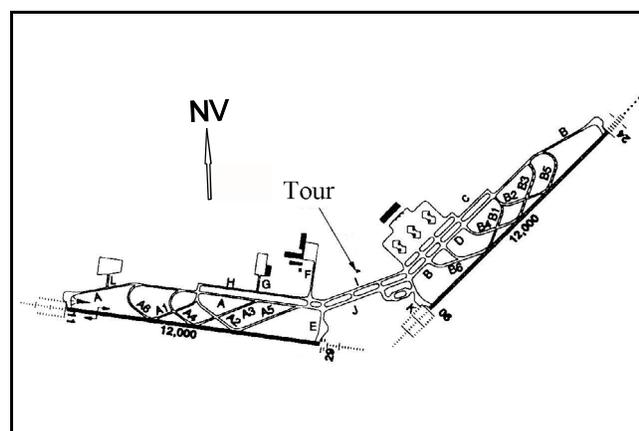
Figure 3 - Plan de l'aéroport de Mirabel

L'aéroport international de Montréal (Mirabel) possède deux pistes, la 06/24 et la 11/29. La Figure 3 montre l'orientation et la longueur des deux pistes. Les pistes 06, 11 et 24 sont desservies par des approches ILS (système d'approche aux instruments). La piste 29 est desservie par une approche alignement arrière (LOC BC). La surface des pistes et des voies de circulation était assez humide au moment de l'accident. Les deux aéroports sont exploités par les Aéroports de Montréal.
