2. INSTALLATION D'ÉQUIPEMENT DE BUREAU ÉLECTRONIQUE : UN GUIDE D'AMÉNAGEMENT

Travaux publics Canada
et
Communications Canada
le Centre canadien de recherche
sur l'informatisation du travail (CCRIT)
Direction de la recherche organisationnelle

Audrey G. Kaplan

Avril 1987

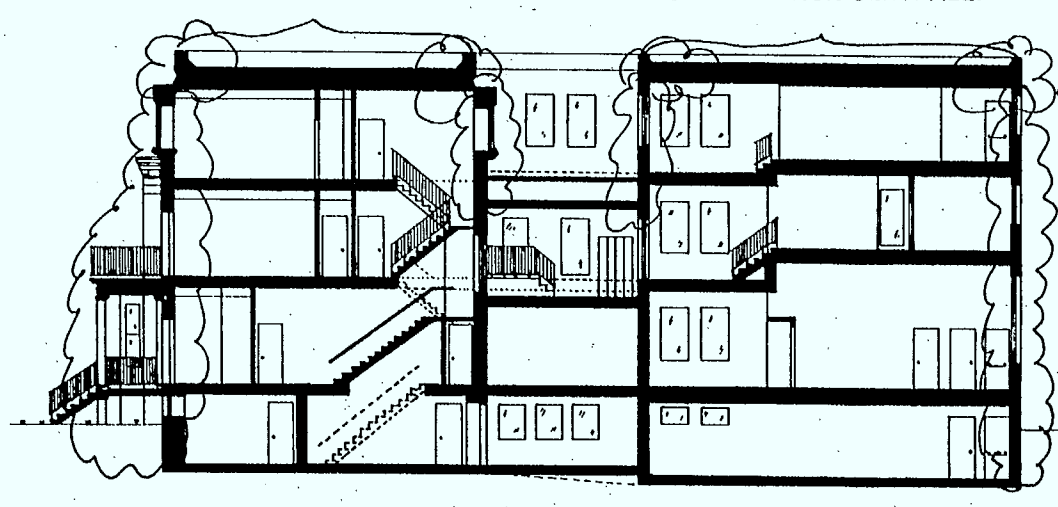
DES PORTES DE VERRE COULISSANTES OFFRENT RAREMENT UNE PROTECTION ÉTANCHE CONTRE LES FUITES D'AIR. UNE PORTE BATTANTE OFFRE UN MEILLEUR CONTRÔLE DE LA TEMPÉRATURE, DES COURANTS D'AIR ET DE L'HUMIDITÉ RELATIVE.

*IL EST RECOMMANDÉ DE PROCÉDER À UN BALAYAGE EN INFRAROUGE DE TOUT L'IMMEUBLE AFIN DE DÉCELER LES FUITES D'AIR. UN MOUVEMENT INCONTRÔLÉ DE L'AIR À TRAVERS LES MURS EXTÉRIEURS RENDRA DIFFICILE LE MAINTIEN DU NIVEAU D'HUMIDITÉ RELATIVE NÉCESSAIRE POUR L'UTILISATION ININTERROMPUE DES ORDINATEURS.
