TP 185F Numéro 1/2012

SÉCURITÉ AÉRIENNE — NOUVELLES

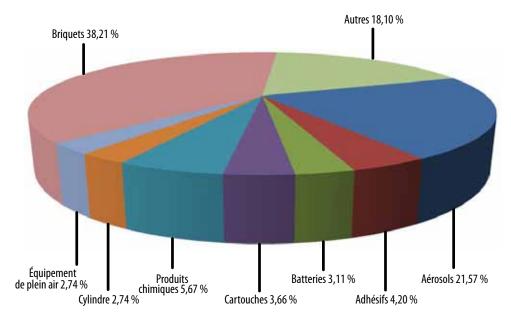
Figure 1 : Répartition des marchandises dangereuses contenues dans les articles interceptés dans les bagages des passagers ou de l'équipage au cours des 12 derniers mois

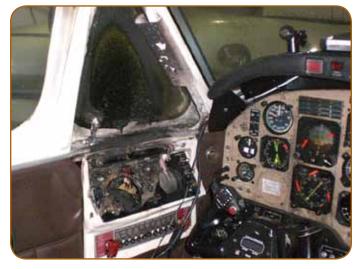
Dommages causés par le feu dans un King Air 100. Photo: www.pirep.org

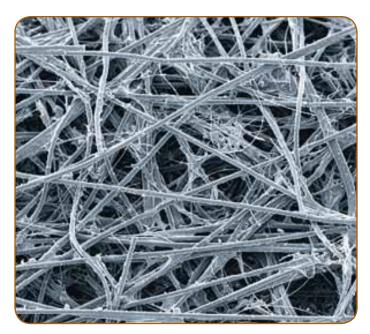
L'armure serrée du matériau filtre les impuretés et retient les particules.

Ces filtres sont en cellulose ou en matériau synthétique. L'armure serrée du matériau filtre les impuretés et retient les particules. Les substrats plissés ont une plus grande surface de filtrage, ce qui permet au moteur de mieux « respirer ». La majorité des équipementiers (OEM) du secteur de l'aviation générale utilisent des filtres secs plissés sur leurs appareils. Ces filtres sont conçus pour durer longtemps, environ 500 heures de vol ou trois ans de service, et ils peuvent être nettoyés jusqu'à cinq fois avant de devoir être remplacés. Pour le nettoyage, il faut d'abord utiliser de l'air comprimé pour déloger la poussière et les particules prises dans les plis du filtre et ensuite l'examiner à contre-jour afin d'évaluer son état de détérioration. Si le filtre est dans un état satisfaisant, il faut procéder à un nettoyage plus approfondi en le lavant dans une solution d'eau et de détergent ordinaire peu moussant. Ensuite, il doit être séché puis inspecté à nouveau afin de vérifier qu'il est exempt de tout contaminant et qu'il est en bon état. Voici les étapes à suivre pour l'entretien des filtres secs:

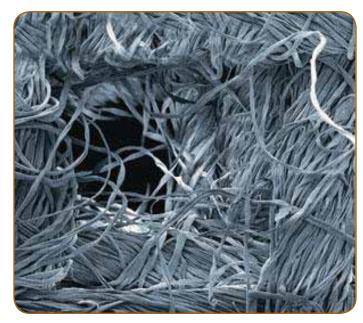
Un filtre humide signifie que le substrat est imbibé d'huile poisseuse qui retient les particules de poussière. Photo: Donaldson Aerospace and Defense Group

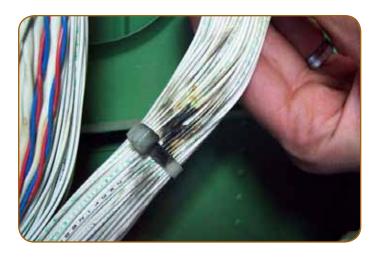
Problème de câbles usés par frottement

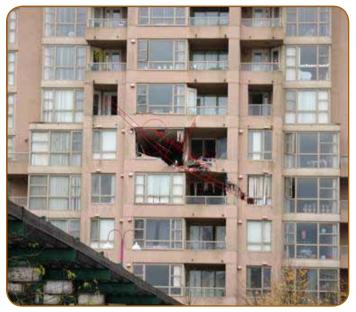
Dommages dus à l'impact

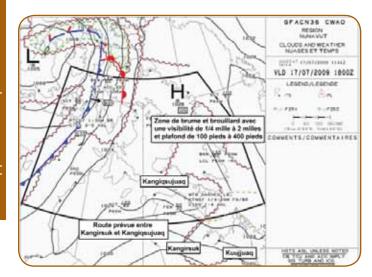
Voici la GFA disponible avant le décollage de Kuujjuaq (Qc)

Selon l'information dont disposait le pilote, la visibilité à Kangirsuk était passée de ½ SM à 15 SM et d'un plafond à 200 pi AGL à quelques nuages à 600 pi AGL au cours des trois dernières heures. De plus, l'information obtenue de la base de CHL à Goose Bay avant le décollage de Kangirsuk indiquait des conditions VFR à tous les aéroports où l'appareil devait faire escale. En conséquence, la décision du pilote de poursuivre le vol était cohérente avec sa connaissance de la situation.
