# Rapport annuel 2005 du personnel de la CCSN sur le rendement en matière de sûreté des centrales nucléaires au Canada

INFO-0757

Publié par la  
Commission canadienne de sûreté nucléaire  
Septembre 2006

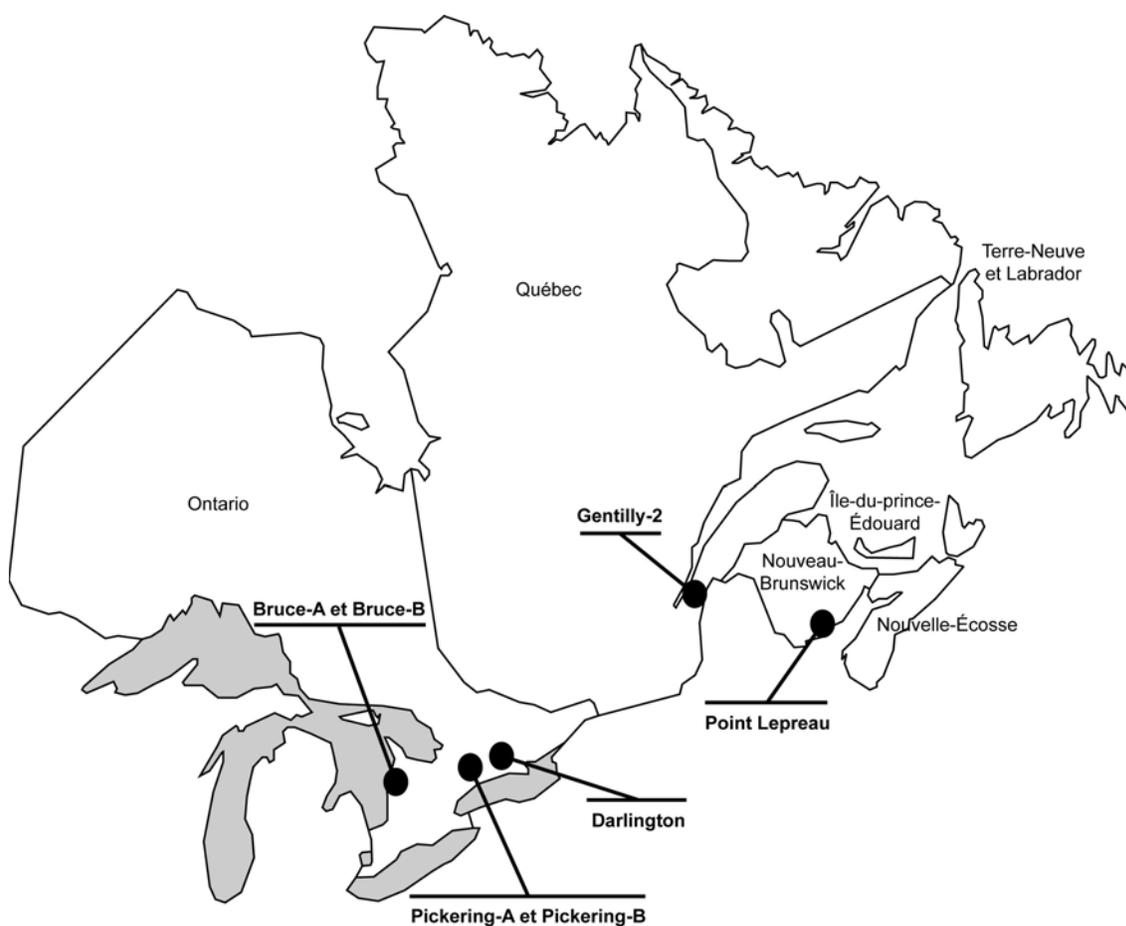
**Figure 1: Emplacements des centrales nucléaires au Canada et données relatives à celles-ci**

La figure 1 (à la page suivante) montre l'emplacement des centrales nucléaires au Canada, le nombre de tranches par centrale et leur capacité de production d'électricité, l'année de la mise en service initiale, le nom des titulaires de permis et les dates d'expiration des permis. Des 22 réacteurs CANDU pour lesquels la Commission a délivré des permis d'exploitation, 18 ont fourni de l'électricité au réseau en 2005. En 2005, Ontario Power Generation a annoncé que les tranches 1 et 2 de la centrale Pickering-A, qui sont présentement en *fermeture temporaire* à long terme, seront placées dans un état sûr après avoir déchargé le combustible et drainé l'eau des systèmes, et ce jusqu'à ce que la centrale soit déclassée. Les tranches 1 et 2 de la centrale Bruce-A étaient toujours en *fermeture temporaire* avec le combustible déchargé.
