**RAPPORT D'ENQUÊTE SUR UN ACCIDENT FERROVIAIRE
R99T0298**

ACCIDENT ET DÉRAILLEMENT À UN PASSAGE À NIVEAU

**TRAIN DE MARCHANDISES NUMÉRO M-321-21-22
DU CANADIEN NATIONAL**

**POINT MILLIAIRE 292,59, SUBDIVISION KINGSTON
BOWMANVILLE (ONTARIO)**

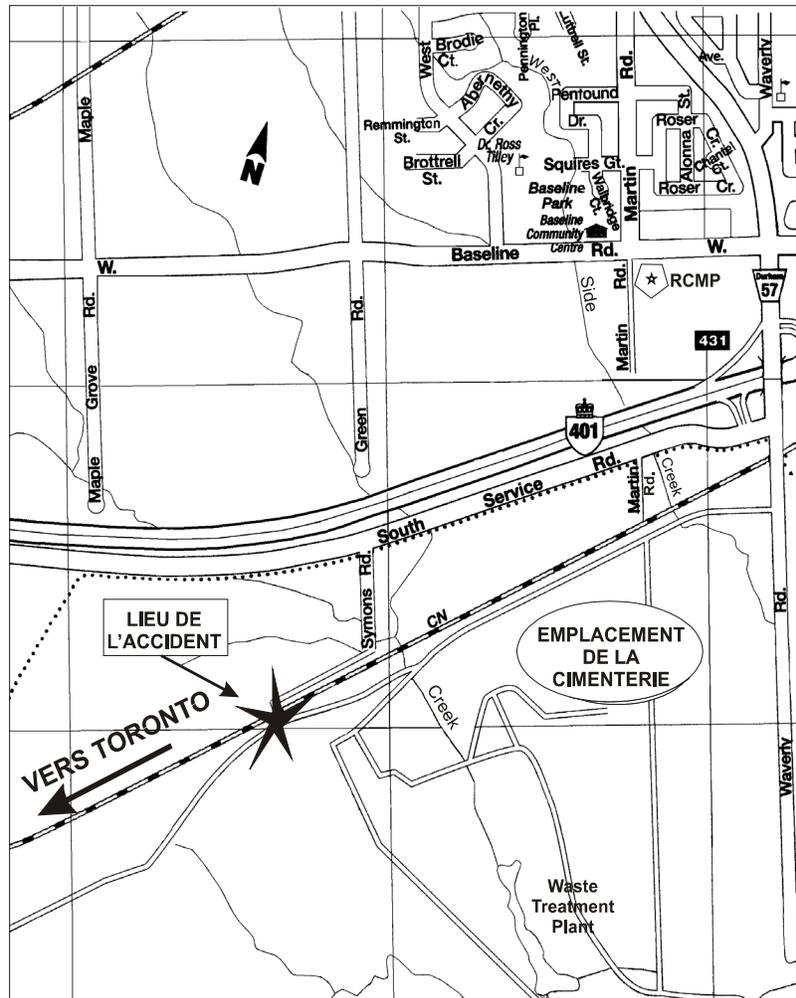
Figure 1 - Carte du secteur de l'accident
Source : MapArt Publishing

À mi-chemin entre Holt Road et Waverly Road, il est arrivé à une intersection où l'on pouvait prendre Symons Road vers le sud à partir de South Service Road. La figure 1 montre le plan du secteur ainsi que l'endroit où l'accident est survenu. Symons Road était une route de gravier en bon état qui mesurait environ 4,6 m de largeur. Il y avait un panneau indiquant un cul-de-sac (« No Exit ») du côté sud-est de l'intersection, faisant face aux véhicules qui venaient de South Service Road. Le conducteur a engagé son véhicule sur Symons Road, et a parcouru environ 350 m en direction sud, jusqu'à un endroit où la route tournait vers l'ouest devant le talus du chemin de fer. Le conducteur a parcouru encore 370 m en direction ouest sur le chemin, jusqu'à un endroit où le chemin gravissait une pente de 6 p. 100 et décrivait une courbe serrée vers le sud, traversant immédiatement les voies principales doubles de la subdivision Kingston du CN. Constatant qu'il s'était trompé de route, le conducteur croyait pouvoir s'engager sur le passage à
