Défense  
nationale

NUMÉRO 1 2008

# Propos de vol

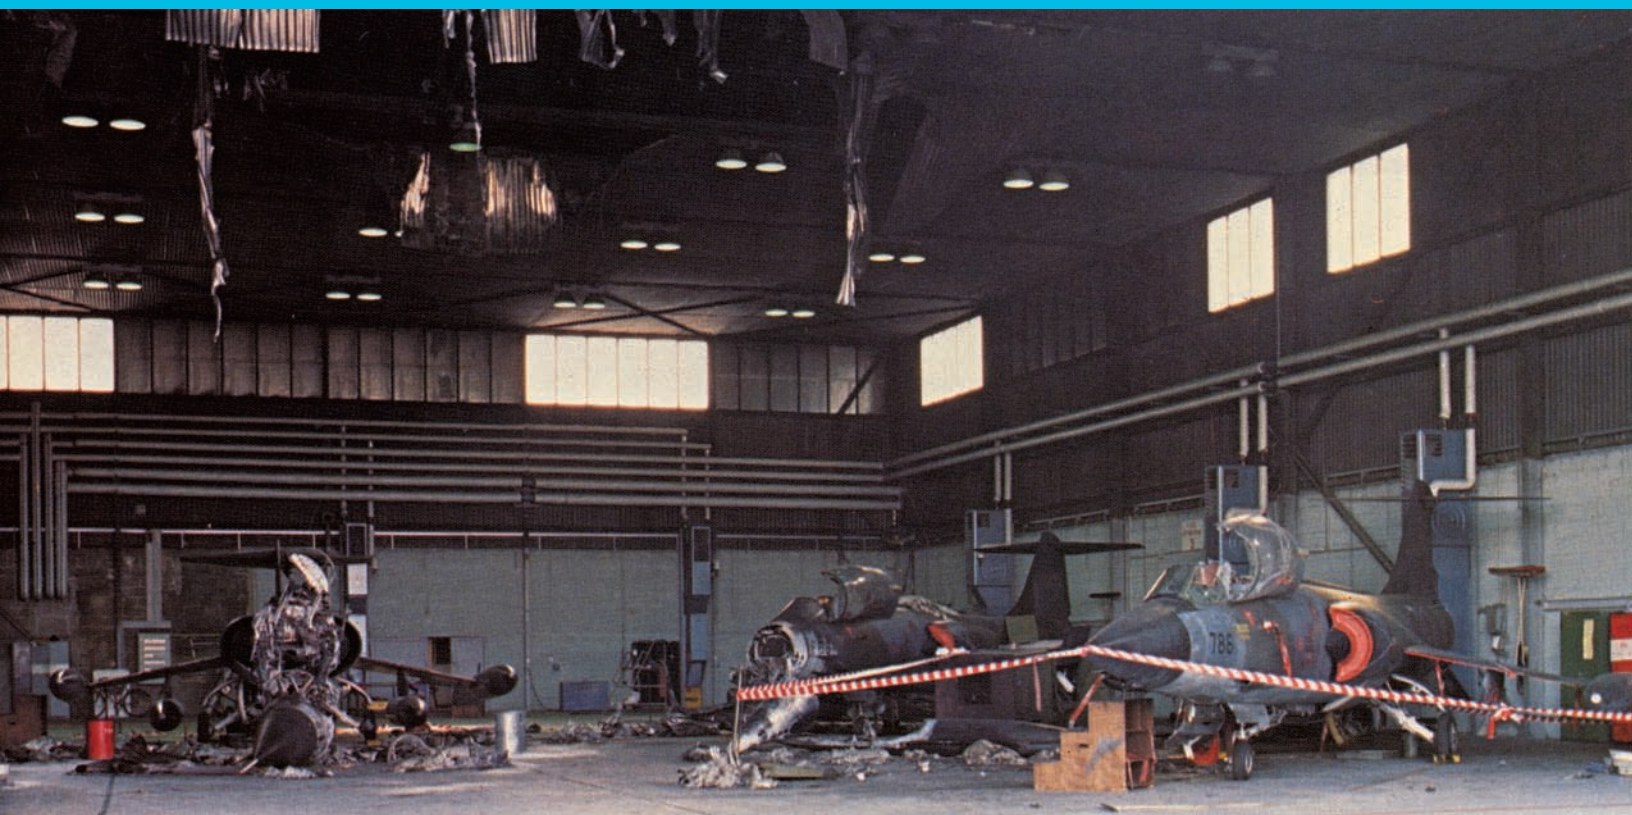
Nous avons découvert par la suite ce qui s'était réellement passé : le réservoir en bout d'aile droite avait été largué et il avait heurté une pièce d'équipement du matériel de soutien pour l'entretien des aéronefs (MSEA). Le cône de nez du réservoir s'était fendu, et l'éclair de la cartouche d'impulsion avait enflammé le carburant à l'intérieur. Comme nous l'a expliqué le chef des pompiers, nous nous trouvions maintenant en présence d'une torche qui dirigeait ses flammes sur le premier avion pour le faire fondre, des entrées d'air jusqu'au nez de l'avion. Il est heureux que les systèmes d'éjection n'aient pas fonctionné comme ils auraient dû. Les rails de siège éjectable ont dû être déformés, car le siège reposait sur le plancher du hangar, et la verrière y était accrochée de quelque façon. Il n'y avait plus de radôme, et vous pouviez vraiment voir les canons de 20 mm, car le revêtement de l'avion avait fondu. La plupart des obus normalement visibles dans la goulotte d'alimentation semblaient avoir disparu, et de fait, les 47 obus s'étaient auto-enflammés pendant l'incendie. Un trou d'environ 10 à 15 pieds de diamètre était visible dans ce qui était auparavant le toit du hangar, l'avion se trouvant directement à côté de l'avion qui avait largué le réservoir avait subi des dommages dus à la chaleur, comme en témoignaient la peinture fondue et les chiffres effacés sur l'avion.

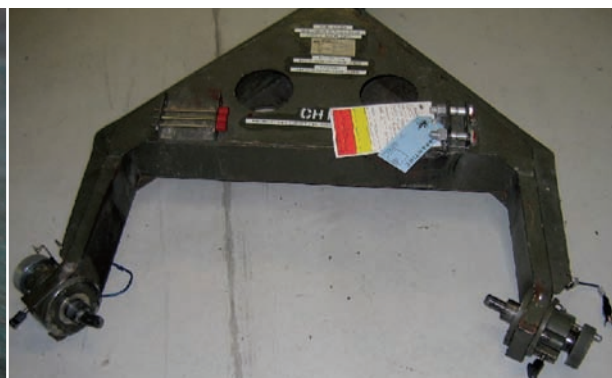
**Gauche**

**Adaptateurs de barre de remorquage**

**NLG  
Axle**

L'enquête a révélé que la caractéristique de sécurité de la barre de remorquage n'a pas empêché le train d'atterrissage d'être endommagé. Une revue des publications techniques a indiqué qu'il n'y a aucune valeur de couple pour le boulon de sécurité de la barre de remorquage ainsi que pour les boulons de cisaillement. L'analyse de l'incident laisse croire que la valeur du couple du boulon de sécurité, selon toute probabilité, a retardé le cisaillement des boulons de cisaillement.

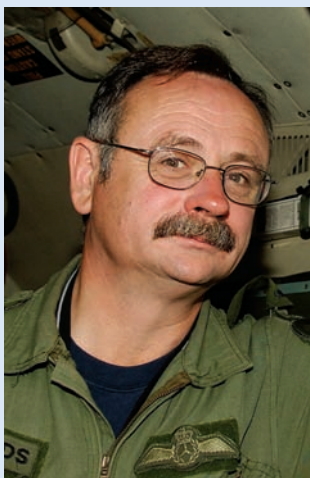
Le 5 juin 2007, au cours d'une inspection avant vol du Hercules 130323, l'Adjudant Gordon Woods, un mécanicien de bord du 436<sup>e</sup> Escadron de transport, a remarqué un espace douteux entre les contrefiches longitudinales et l'amortisseur oléopneumatique du train d'atterrissage avant. Croyant que le train avant avait été mal assemblé, l'Adj Woods a déclaré l'avion inutilisable et a demandé à un technicien en cellule d'inspecter de près les contrefiches longitudinales.

Une inspection plus poussée a révélé que la rondelle d'espacement était mal montée entre la contrefiche longitudinale et l'amortisseur. Au démontage, on a découvert que les contrefiches longitudinales étaient usées au-delà des limites et qu'il fallait les remplacer.

Le point de fixation de la contrefiche longitudinale se trouve tout à fait au-dessus de l'amortisseur du train avant et il est situé profondément à l'intérieur du compartiment de train avant. Le manque d'éclairage ambiant et l'espace exigu dans le compartiment de train avant, alliés à une

concentration inhabituellement élevée de graisse, ont compliqué encore plus l'inspection. L'inspection avant vol du mécanicien de bord ne prévoit que la vérification générale du bon état de service du train avant, alors que la nature du mauvais montage était extrêmement subtile et, par conséquent, très difficile à déceler.
