RAPPORT D'ENQUÊTE SUR UN ACCIDENT AÉRONAUTIQUE A99P0168

COLLISION EN VOL

**ENTRE
L'ERCO AIRCOUPE 415C C-GHFB
ET
LE CESSNA 152 C-GPFE
DU PACIFIC FLYING CLUB
CLOVERDALE (COLOMBIE-BRITANNIQUE)
LE 20 NOVEMBRE 1999**

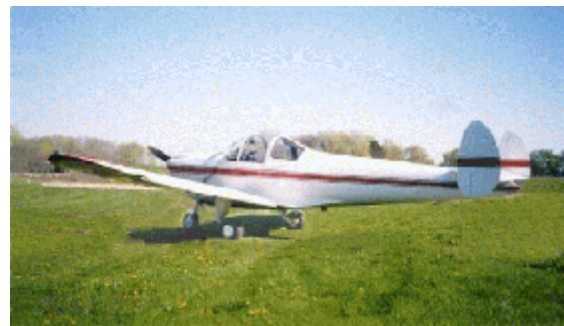
Figure 2 - L'Aircoupe 415

L'ERCO Aircoupe 415C était un avion monomoteur biplace à aile basse de couleur jaune. Il était fait de métal et de toile. L'avion possédait en équipement standard un phare d'atterrissage fixe installé sur le bord d'attaque de l'aile gauche. Des témoins ont indiqué que le phare d'atterrissage de l'Aircoupe n'était pas allumé juste avant la collision, mais que le feu anticollision de couleur rouge situé sous le fuselage l'était.

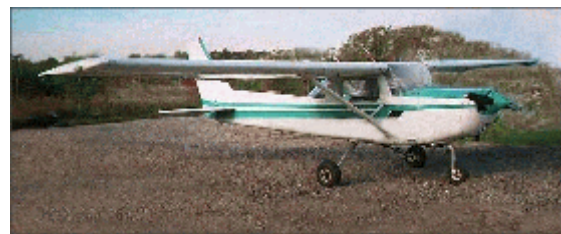
Figure 3 - Le Cessna 152

Le Cessna 152 était un monomoteur biplace de couleur blanche, à aile haute cantilever et à train tricycle fixe. Il possédait en équipement standard un phare d'atterrissage fixe installé dans le nez de l'avion. Des témoins ont confirmé que le phare d'atterrissage du Cessna était allumé avant la collision.

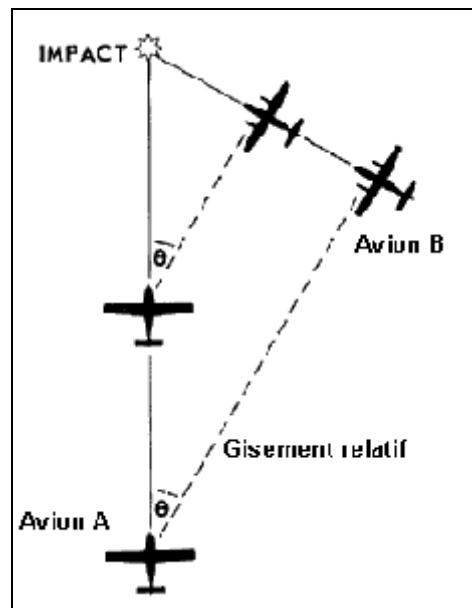
Figure 4 - Gisement relatif constant

Lorsque deux avions se trouvent sur des trajectoires de collision et qu'ils ont un cap constant et une vitesse constante, ils ont aussi un gisement constant par rapport à l'autre.² Dans ces conditions, l'avion, s'il est détecté, semble immobile aux yeux du pilote. Cette illusion fait qu'il est plus difficile pour le pilote d'établir le contact visuel. Même si un des avions se déplace plus rapidement que l'autre, si le gisement relatif de chaque avion demeure constant, les avions entreront en collision. Si l'avion qui s'approche ne présente pas de mouvement relatif apparent aux yeux du pilote et si l'avion demeure au même endroit sur le pare-brise, il est probable qu'une collision va se produire à moins qu'une manoeuvre d'évitement ne soit prise.

² Pour de plus amples renseignements, voir Richard H. Woods et Robert W. Sweginnis, *Aircraft Accident Investigation*, Casper, Wyoming: Endeavor Books, 1995; Bureau of Air Safety Investigation (Australie), « *Relative Motion* » dans *See and Avoid*, 1998. La figure 4 a été tirée du deuxième document.
