**RAPPORT D'ENQUÊTE AÉRONAUTIQUE**  
**A09W0037**

**RISQUE DE COLLISION**  
**ENTRE LE BOMBARDIER CL-600-2D15 C-FDJZ**  
**EXPLOITÉ PAR AIR CANADA JAZZ ET**  
**DES VÉHICULES D'ENTRETIEN D'AÉROPORT (CAMIONS DE**  
**BALAYAGE DE NEIGE)**  
**À L'AÉROPORT INTERNATIONAL DE WHITEHORSE (YUKON)**  
**LE 6 MARS 2009**

Rapport numéro A09W0037

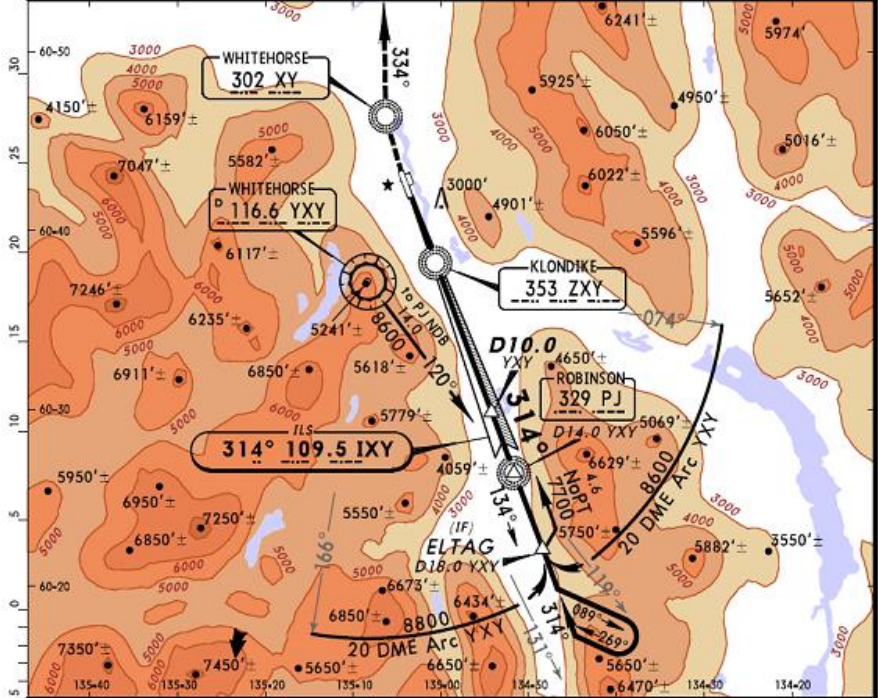
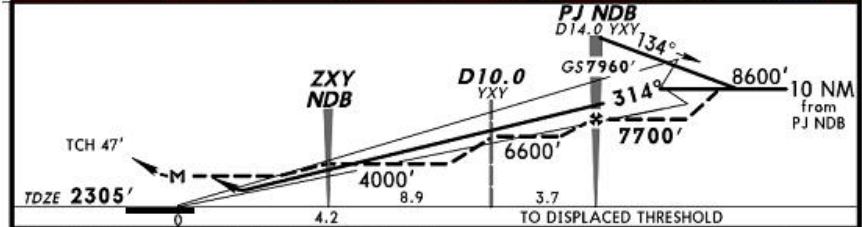
**MISSED APCH:** Climb direct to XY NDB, then on track of 334° to 8600'.  
 Return to XY NDB.

All Set: INCHES Trans level: FL 180 Trans alt: 18000'  
 1. SAFE ALTITUDE WITHIN 100 NM 11,200'. 2. Mountainous terrain all quadrants.  
 3. Apply altitude corrections for cold temperatures (see Altitude Correction Chart-Terminal page CA-19).

Gnd speed-Kts		70	90	100	120	140	160	SSALS		↑ D→ XY 302	
GS		3.00°	377	484	538	646	753	861			
ZXY NDB to MAP 4.2		3:36	2:48	2:31	2:06	1:48	1:35				
STRAIGHT-IN LANDING RWY 31L				LOC NDB DME				CIRCLE-TO-LAND			
DA(H) <b>2505' (200')</b>				MDA(H) <b>2800' (495')</b>				Max Kts			
HIALS out				HIALS out				90			
A		RVR 26 or 1/2		RVR 40 or 3/4		1 1/2		2820' (503') - 1 1/2			
B						NA		120			
C								140			
D								165			
								3100' (783') - 2 1/2

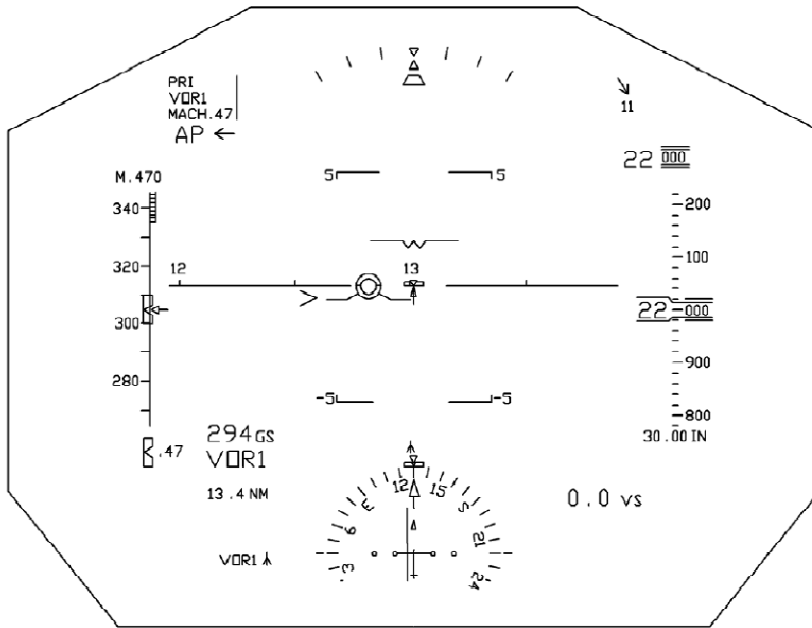
Mode d'affichage primaire (PRI) du HGS en vol (exemple)

# Annexe D – Modes d'affichage du HGS4200 Rockwell Collins

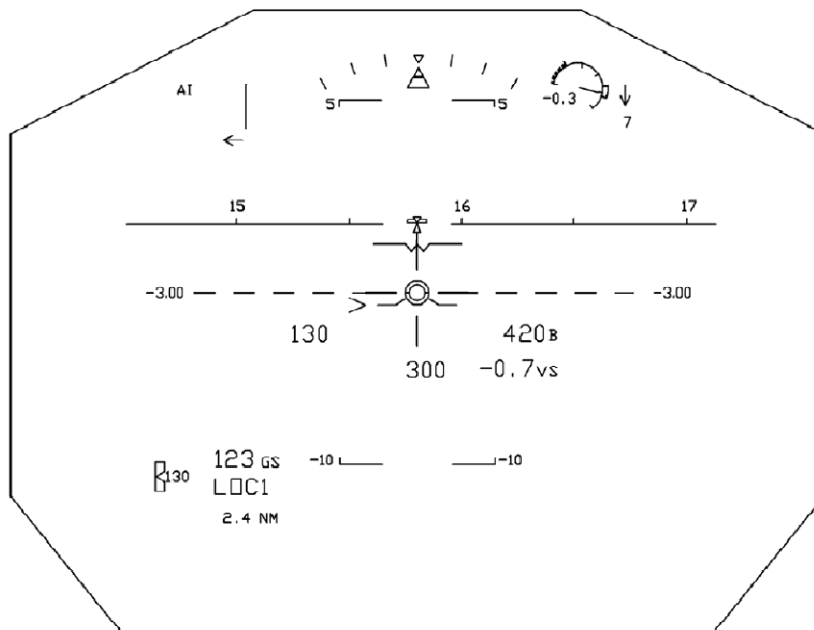
Mode d'affichage AI du HGS en approche (exemple)
