RAPPORT D'ENQUÊTE FERROVIAIRE
R04E0027

DÉRAILLEMENT EN VOIE PRINCIPALE

DU TRAIN DE MARCHANDISES NUMÉRO 575-03
EXPLOITÉ PAR LE CHEMIN DE FER CANADIEN PACIFIQUE
AU POINT MILLIAIRE 86,9
DE LA SUBDIVISION RED DEER
À RED DEER (ALBERTA)
LE 4 MARS 2004

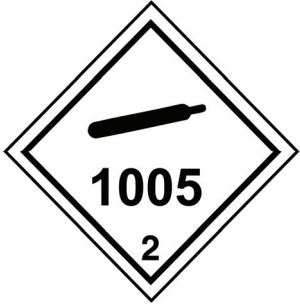
Figure 1 : Exemples d'étiquettes et de plaques pour le transport de marchandises dangereuses

<p>Étiquette et plaque</p> <p>En noir ou blanc : le symbole, le chiffre et un trait situé à 5 mm du bord dans le cas d'une étiquette et à 12,5 mm du bord dans le cas d'une plaque</p> <p>En vert : le fond</p> <p>Symbole : bouteille à gaz</p>	<p>Étiquette et plaque</p> <p>En noir : le symbole, le chiffre et un trait situé à 5 mm du bord dans le cas d'une étiquette et à 12,5 mm du bord dans le cas d'une plaque</p> <p>En blanc : le fond</p> <p>Symbole : une tête de mort sur tibias</p>
<p>Classe 2.3, Gaz toxiques</p>

<p>Étiquette et plaque facultative pour le UN1005, Ammoniac anhydre</p> <p>Fond blanc</p> <p>Symbole : bouteille à gaz</p>

4. La classe primaire qui décrit ce produit chimique toxique et corrosif (ammoniac anhydre) comme un gaz comprimé, avec sa plaque-étiquette sur fond vert représentant une bouteille à gaz comprimé, demeure insuffisante pour décrire les dangers qu'il présente, surtout pour les premiers intervenants.

Les révisions prévues au *Règlement sur le transport de marchandises dangereuses* comprennent les éléments ci-après (exemples à la figure 1).
