Rendement du polyuréthane giclé sur les murs de fondation intérieurs

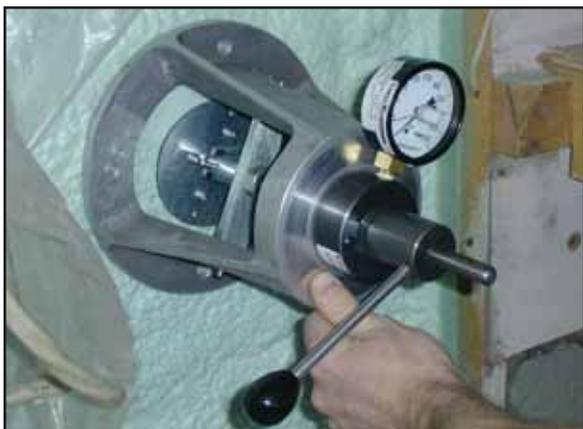
L'appareil utilisé permettait de lire sur le cadran la force d'arrachement (exprimée en kg) requise pour décoller l'isolant du mur de fondation.

Figure 1 Appareil utilisé pour mesurer la force d'arrachement
