**RAPPORT D'ENQUÊTE FERROVIAIRE
R15V0046**

**MOUVEMENT QUI DÉPASSE LES LIMITES
D'AUTORISATION
CHEMIN DE FER CANADIEN PACIFIQUE
TRAIN DE MARCHANDISES 672-024
POINT MILLIAIRE 103, SUBDIVISION DE CRANBROOK
CRANBROOK (COLOMBIE-BRITANNIQUE)
11 MARS 2015**

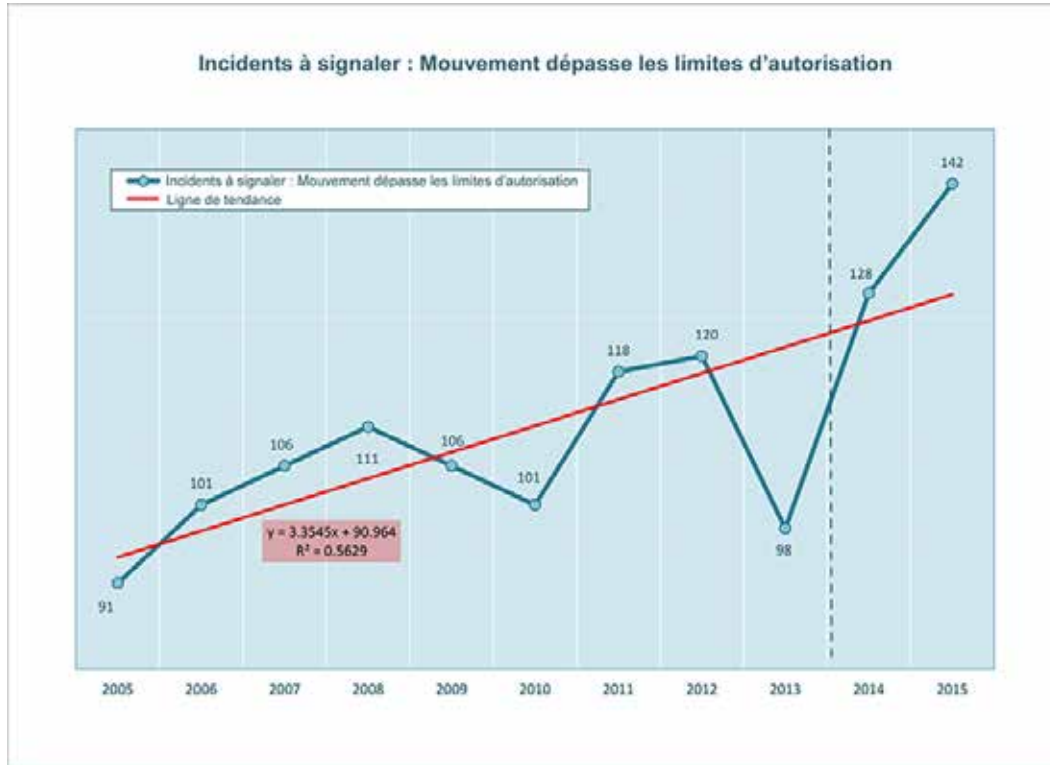
Figure 4. Incidents « mouvement dépasse les limites d'autorisation » signalés au BST de 2005 à 2015 (Nota : La ligne verticale pointillée indique le moment du changement dans les exigences de déclaration du BST et de l'ajout par le Chemin de fer Canadien Pacifique d'une alarme de signal d'arrêt absolu.)

Pour la période de 11 ans allant de 2005 à 2015 (figure 4), dans laquelle se situe le changement apporté au *Règlement sur le BST*, la catégorie de déclaration « mouvement dépasse les limites d'autorisation » a connu une augmentation générale dans l'industrie

ferroviaire au Canada. Le nombre de tels événements est passé d'environ 90 en 2010 à 142 en 2015.
