FLIGHT COMMENT

THE FLIGHT SAFETY DIGEST OF THE CANADIAN ARMED FORCES

No 4 1980
final

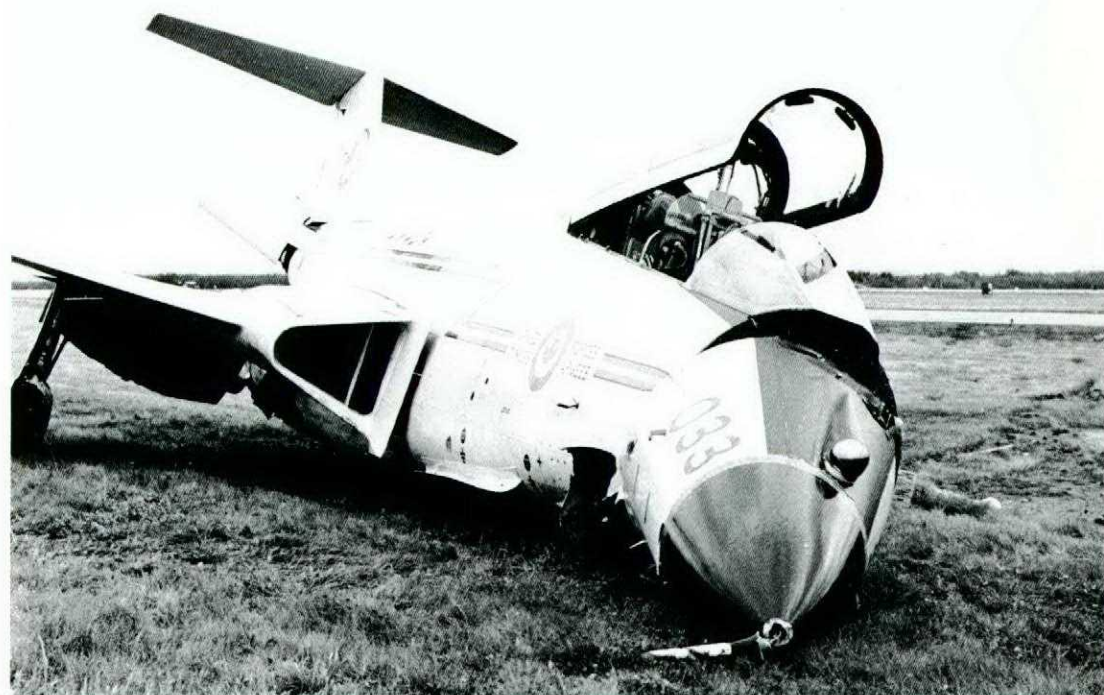
CF-104 Ejection à basse altitude et à grande vitesse

Quatre CF-104 effectuaient un bombardement avec des bombes d'exercice sur le champ de tir de Noordwater aux Pays-Bas. Lors du sixième passage, le numéro trois se trouvait dans la configuration suivante: volets rentrés, vitesse 500 kt, piqué 5° d'inclinaison. Au moment du largage, l'Officier de sécurité du champ de tir a observé des morceaux se détachant de l'avion. L'appareil s'est stabilisé presque horizontalement, puis s'est engagé rapidement en roulis à gauche avec une inclinaison d'environ 135°. Le pilote a pu remettre les ailes à l'horizontale et s'éjecter à une altitude d'environ 100 pi.-mer. L'avion s'est écrasé en mer et le pilote a amerri. Ce dernier a été récupéré par l'hélicoptère du champ de tir dans les six minutes qui ont suivi.

La perte de maîtrise en vol a été causée par la rupture du volet de bord d'attaque. Celui-ci s'est détaché de l'aile et a heurté au passage le fuselage et les plans fixes vertical et horizontal. Il n'a pas été possible de déterminer la cause de la rupture. À l'heure actuelle, une enquête approfondie est toujours en cours.

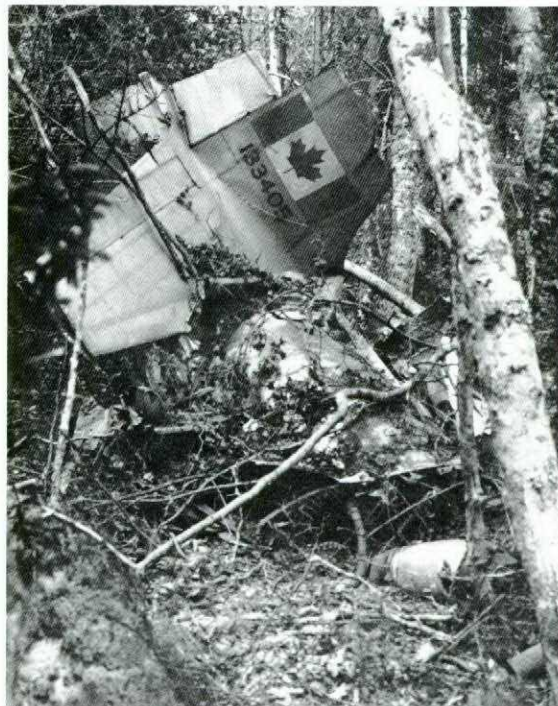
Extinction réacteur et éjection sur T-33

L'appareil effectuait une mission avec atterrissage sur terrain étranger, avec un passager sur le siège arrière. Onze minutes après le décollage, en croisière stabilisée à 3400 pi-mer (2600 pi-soi), 250 kt indiqués et 77% au tachymètre, le moteur s'est brutalement arrêté. Le pilote a vérifié immédiatement la HP, tout en passant en montée. Il a actionné le TOE (secours au décollage), ainsi que le contact de rallumage en vol. Il a aussi averti le contrôleur de Halifax de sa situation. A 4300 pi-mer et avec 130 kt indiqués, il a pris la vitesse de plané maximale (165 kt) en abaissant le nez. Le moteur tournait en moulinet à un régime de 8 à 10% et la température tuyère était alors inférieure à 100°. Le pilote a alors entamé la procédure de rallumage. Le premier essai a été abandonné au bout de 15 à 20 secondes alors que, ni les tours moteur, ni la température tuyère n'avaient varié. A ce moment là, le pilote a décidé qu'en cas d'échec des rallumages, l'éjection se ferait à l'altitude de 2200 pi-mer, sommet de la couche des nuages épars. Trois tentatives ont été effectuées en vain et le pilote a informé le contrôleur et son passager de ses décisions et de la situation. Il a alors effectué une dernière tentative en utilisant la procédure d'allumage normal, toujours sans résultats et, passant par 2200 pi, il a commencé la séquence d'éjection après avoir mis au courant le passager. Les deux occupants de l'avion se sont posés pratiquement indemnes, se sont rejoints et, après une attente d'environ 30 minutes, ont été récupérés par un Sea-King et ramenés à Shearwater. L'avion s'est écrasé dans une zone boisée, à environ 20 milles au sud de la Base aérienne de Greenwood (N.E.).

The cause of the flameout was the failure of the upper engine-driven fuel pump. The failure to obtain a relight was probably due to the limited time available and the peculiarities of the T-33 fuel system. The fuel pump life and overhaul procedures are being pursued vigorously by NDHQ and the T-33 relight procedures are being reviewed.

This was the first ejection attempt using the ROCAT system, incorporated in 1973-74. Even though the system worked as designed, the success of the ejection was due, in part, to the pilot's foresight in choosing a safe ejection altitude and in not becoming so preoccupied with the emergency so as to delay his decision.
