No 5 1984

# Flight Comment Propos de vol

NATIONAL DEFENCE HEADQUARTERS  
DIRECTORATE OF FLIGHT SAFETYQUARTIER GÉNÉRAL DE LA DÉFENSE NATIONALE  
DIRECTION DE LA SÉCURITÉ DES VOLS

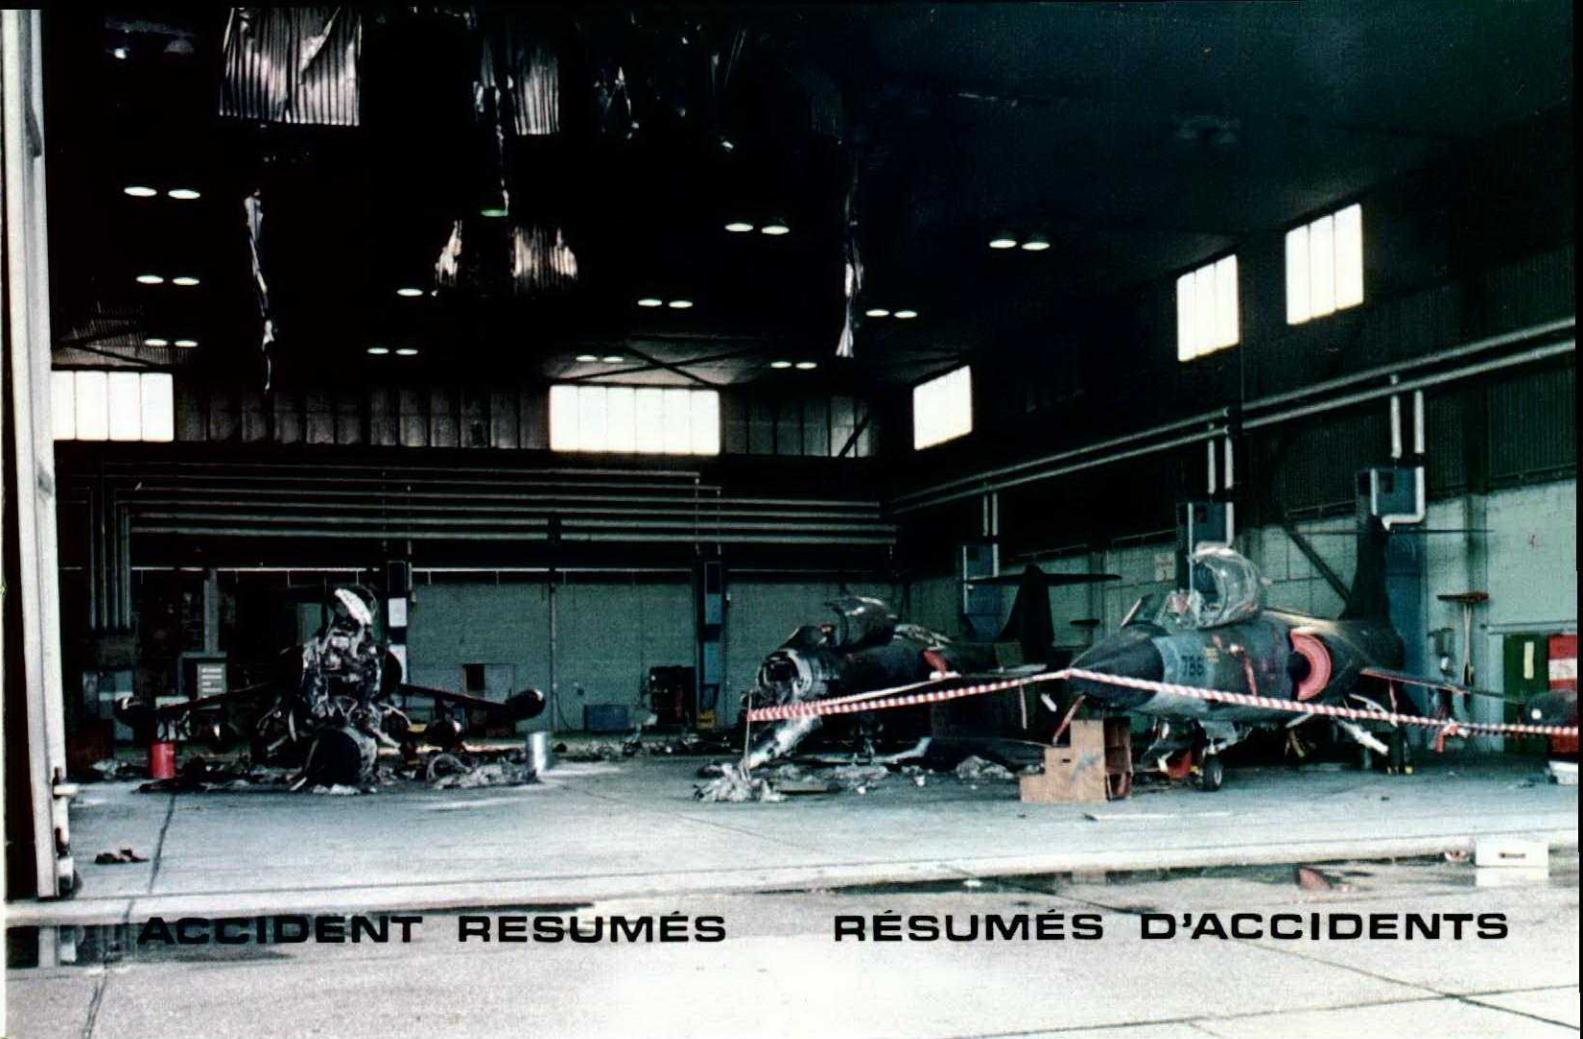
### CF104 – STARFIGHTER – Hangar fire

A functional check of the pylon stores jettison system using the external stores jettison button was being performed. All ground safety pins were installed in the tip tank and pylon jettison switches. The R/H pylon electrical firing lead was disconnected but the firing lead to tip tank jettison cartridge was left connected. A meter was hooked to the stores jettison lead and power was applied to the aircraft. When the external stores jettison button was pressed to check for correct voltage delivery, the starboard tip tank was jettisoned and exploded. An intense fire developed, destroying two aircraft and damaging another. In addition, extensive damage to a hydraulic test stand, the hangar floor and the ceiling resulted from the fire.

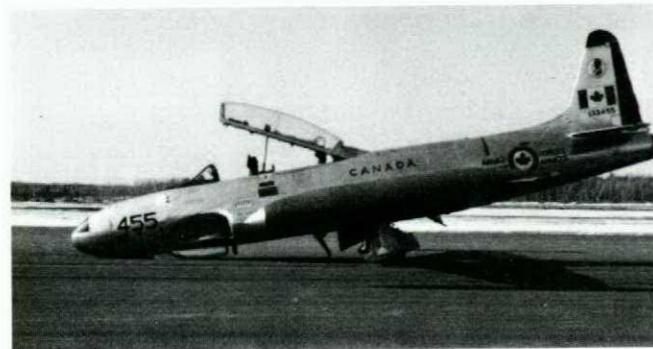
## T33 — SILVER STAR — Nose gear failure

The aircraft was number four in a four plane overhead break for landing. All pre-landing checks were carried out and the landing gear was confirmed to be down and locked. The final approach and landing were normal with the aircraft touching down approximately 1000 feet from the runway threshold. When light braking was applied during the landing roll, the nose gear collapsed and the aircraft settled onto the runway. The crew escaped injury and the aircraft received only minor damage.

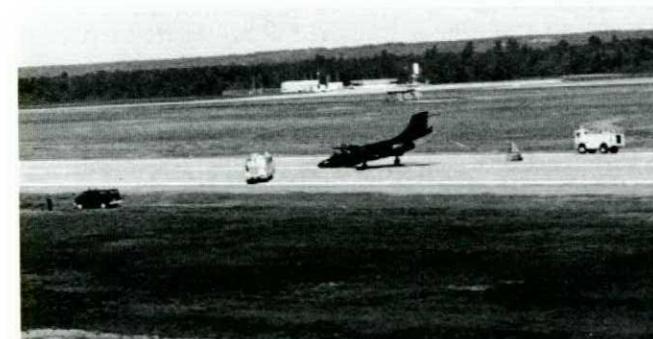
## CF101 — VOOODOO — Nose gear failure

Following a landing gear down selection, a loud bang was heard from the nose of the aircraft. Cockpit indications showed an unsafe nose gear down condition. In an airborne inspection, the nose gear appeared to be extended normally. All prescribed checklist procedures were carried out prior to the aircraft being landed. Following touchdown, the nosewheel was lowered onto the runway at the recommended speed of 130 KIAS. After 500 feet of landing roll, the nose gear collapsed and the aircraft ground to a halt on the centerline of the runway.
