Flight Comment Propos de vol

NATIONAL DEFENCE HEADQUARTERS
DIRECTORATE OF FLIGHT SAFETY

1	As I see it	Mon point de vue	1
2	Danger Areas and FOD	Corps étranger et zones de danger	3
4	Loss of Consciousness	Perte de conscience	5
6	I have Control	Je prends les commandes	7
9	Accident resumés	Résumés d'accidents	9
10	Good Show	Good Show	11
12	DFS Staff	Personnel de la DSV	12
13	Flight Safety Staff	Personnel de SV	13
14	For Professionalism	Professionnalisme	15
16	Points to ponder	Pensées à méditer	17
18	ALSE Update	Mise à jour de l'ALSE	19
21	On the dials	Aux instruments	21
24	Note book	Carnet de notes	24

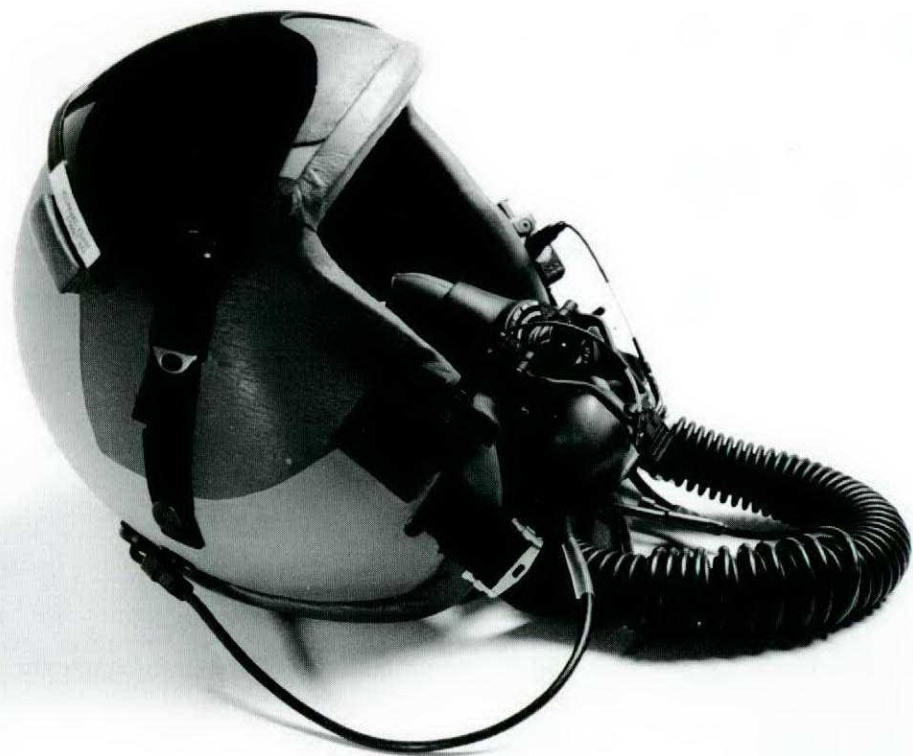
Type 190A helmet with P/Q mask.

The type 190 Helmet initially used by fighter aircraft pilots in Cold Lake received poor reviews, therefore modifications were completed on this helmet in order to reduce weight, increase visibility and comfort. The new 190A has corrected these deficiencies and will be further trialed to determine whether the P/Q or MBU 12P mask is best suited for pilots who fly air combat manoeuvres.

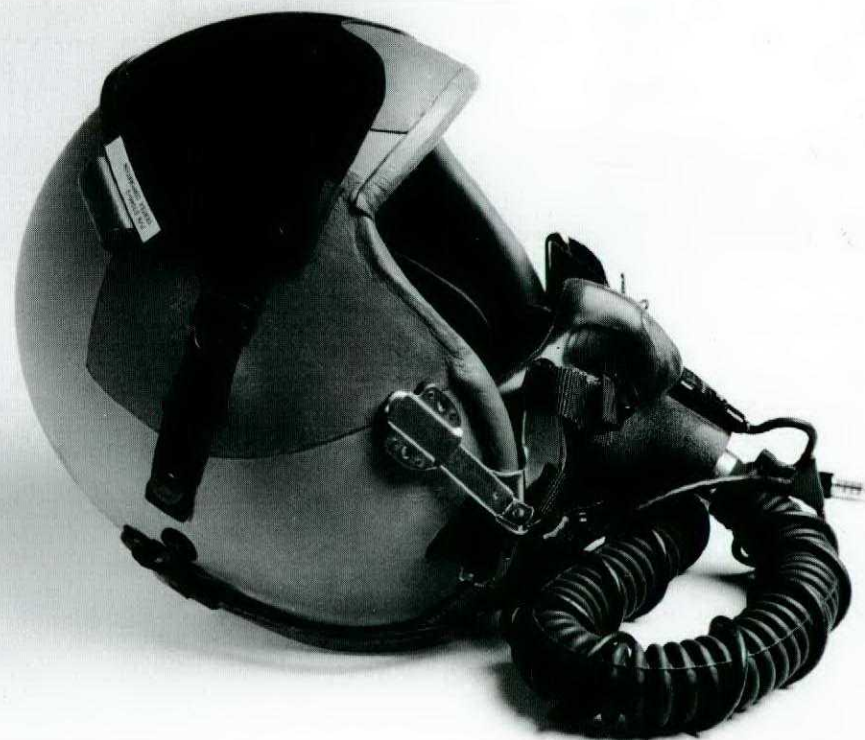
Type 190A helmet with MBU 12P mask.
