National
Defence

No 2 1988

Flight Comment Propos de vol

National Defence Headquarters
Directorate of Flight Safety

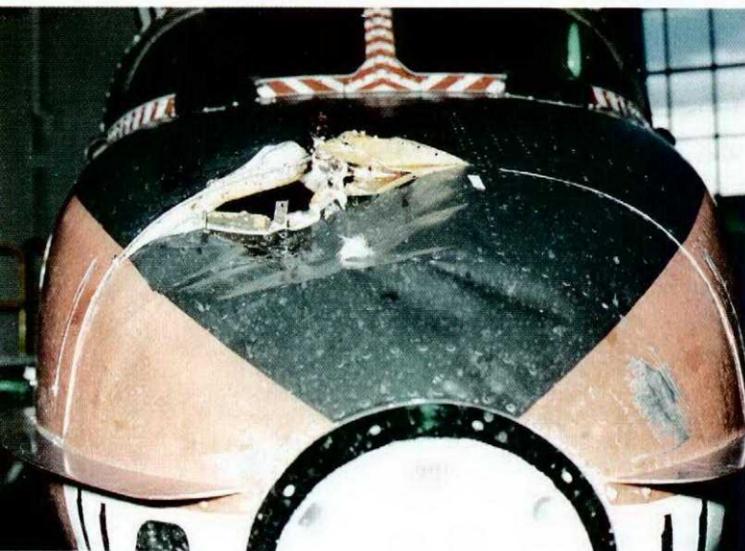
CT114 — Tutor — 3 Nov 87, CFB Moose Jaw

During a maintenance test flight, the aircraft had completed a touch-and-go landing and was climbed to traffic pattern altitude and accelerated to 240 knots IAS. A few seconds later the aircraft flew through a flock of 5 or 6 ducks. At least one duck impacted on the top of the nose causing extensive damage to the aircraft skin and main UHF radio. The pilot initiated a pull-up to low key and although all engine instruments were normal and the aircraft appeared structurally sound, a precautionary forced landing was flown to an uneventful landing.

This incident was initially classed as a "D" Cat Air Incident but was later upgraded to a "C" Cat Air Accident as a result of the aircraft damage. The nose of the aircraft was extensively damaged which consisted of torn and dented skin, angles and brackets. The horizontal stabilizer was also struck and damaged which will require replacement. The horizontal stabilizer was sent to a contractor for repair.

Au cours d'un vol d'essai faisant suite à une opération d'entretien, le Tutor a effectué un posé-décollé, il est monté à l'altitude du circuit et il a accéléré jusqu'à 240 noeuds. Quelques secondes plus tard, l'avion est passé au milieu d'une bande de cinq ou six canards, dont un au moins a heurté la partie supérieure du nez de l'appareil, causant des dommages importants au revêtement et à la radio UHF principale. Le pilote a fait une ressource pour aller se placer au repère inférieur et, bien que les indications des instruments moteur aient été normales et que la cellule n'ait apparemment pas souffert, il a effectué un atterrissage forcé de précaution, qui s'est passé sans autre incident.

Ce fait aéronautique, d'abord classé incident de catégorie D, a ensuite été classé accident de catégorie C, à cause des dommages que l'avion avait subis. Le nez de l'appareil a subi des dommages sérieux où le revêtement, des cornières et des ferrures ont été arrachées et bosselées. Le plan fixe horizontal a aussi reçu un choc et devra être remplacé. Il a été envoyé chez un entrepreneur pour réparation.

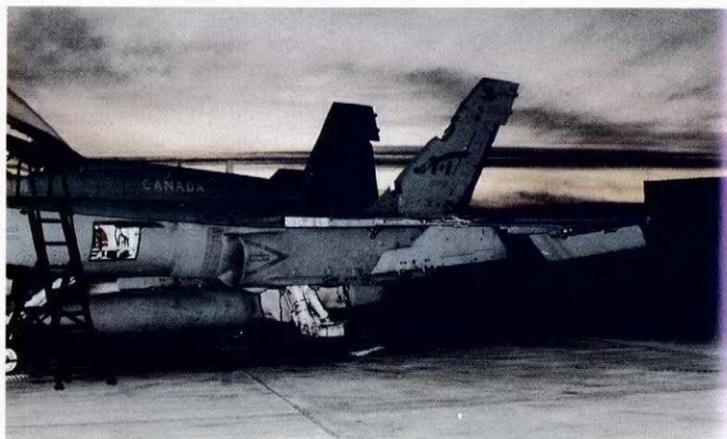
CF188 — 19 nov 1987, — BFC Cold Lake

L'avion en cause était le numéro deux d'un groupe de trois appareils en mission tactique air/sol. L'un de ces trois avions, "Red Baron", était l'adversaire air/air des deux autres. Lorsque Red Baron a effectué une attaque prévue à l'exposé, le CF188 en cause a dégagé à gauche à 504 noeuds, 5,4 g et à 280 pieds du sol. Au cours de la manoeuvre, le pilote a ressenti un coup très net et il a en même temps entendu l'alarme sonore. Le pilote a réagi en ramenant les ailes à l'horizontale et en commençant à monter. Dans le poste de pilotage, les voyants d'alarme du circuit de commandes de vol (FCS) et FLAPS OFF se sont allumés. L'inspection en vol a montré que le volet de bord d'attaque intérieur gauche était parti à la suite d'une rupture dans le mécanisme des volets. Le plan fixe vertical gauche a aussi subi des dégâts. Le pilote a effectué la vérification de maîtrise de l'appareil en configuration atterrissage avec volets braqués à moitié. Le retour s'est bien terminé avec accrochage du câble d'arrêt dans la première partie de la piste.

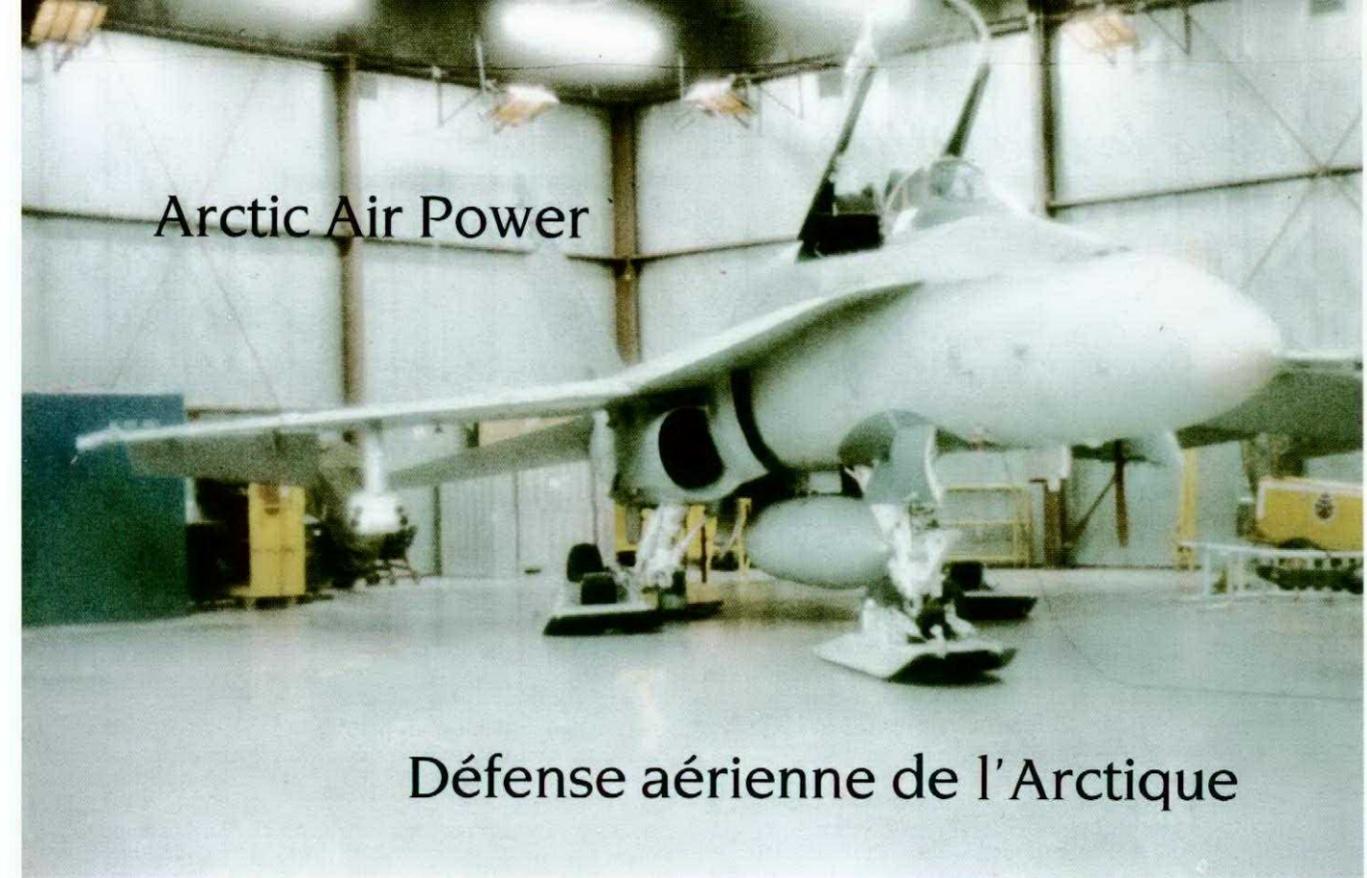
Arctic Air Power

Shown resplendent in its unique arctic camouflage scheme, is Canada's newest high arctic air sovereignty fighter, the CF-18 SK-1, tail number 1488. This aircraft is the first known high technology fighter equipped with a fully retractable ski undercarriage.
