Flight Comment Propos de vol

Tutor

Runway Vacuum Sweepers

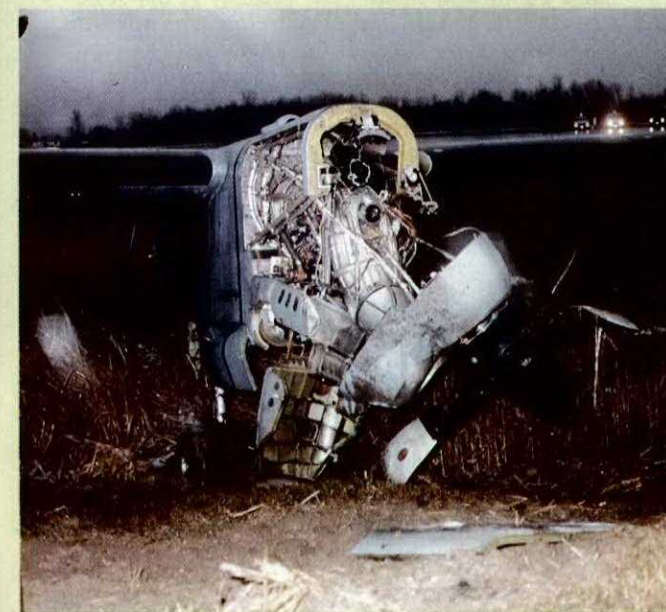
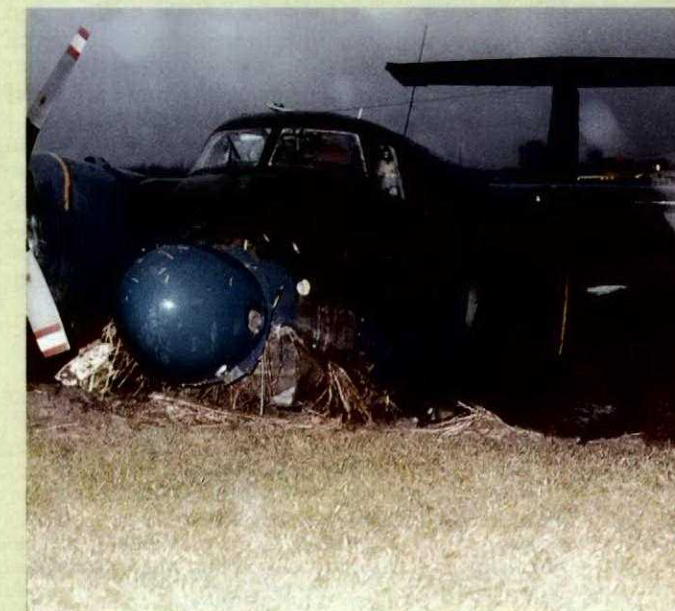
7 novembre 1989 — CCI15465
"B CAT" Buffalo,
BFC Trenton

The accident occurred during Lesson Plan #4 of the CCI15 Buffalo conversion course run by 426 Squadron for Pilots and Flight Engineers. The weather at the time was overcast with light rain. After a third "stop-and-go", power was applied and the take-off run commenced. All crew noted lower noise levels and lack of acceleration and an abort was called by the Instructor Pilot at approximately 85 kts. Shortly after the abort sequence was initiated, directional control was lost and the aircraft departed Runway 06 with just under 3000 feet remaining. The aircraft continued for approximately 600 feet and came to rest in a drainage ditch which caused severe damage to the left wing tip, the left engine and the nosewheel area. One crew member suffered a minor injury.

The review process of the Board of Inquiry is not complete; however, it has been determined that the poor acceleration was caused by the propeller lever being in a "decrease" position and not "full increase". The crew had missed the "final check" prior to the last landing and the "stop-and-go check" did not require the crew to check the propeller levers. The subsequent departure from the runway was a result of incorrectly applied abort procedures.

L'accident s'est produit durant la leçon no 4 du cours de transformation sur CCI15 Buffalo donné par le 426^e Escadron à l'intention des pilotes et des mécaniciens de bord. Au moment des faits, le temps était couvert et il pleuvait légèrement. Après un troisième «arrêt-décollé», l'équipage a mis les gaz, et la course au décollage a débuté. Tous les membres de l'équipage ont constaté un niveau sonore plus faible et un manque d'accélération, et l'appareil roulait à environ 85 noeuds lorsque le pilote instructeur a ordonné l'interruption du décollage. Peu après cet ordre, il y a eu perte de maîtrise en direction, et il restait juste un peu moins de 3 000 pieds lorsque l'appareil a quitté la piste 06. Celui-ci a parcouru encore 600 pieds avant de s'immobiliser dans un fossé d'irrigation, ce qui a provoqué des dégâts importants au saumon de l'aile gauche, au moteur gauche et aux abords du train avant. Un des membres d'équipage a été légèrement blessé.

Les travaux de la commission d'enquête ne sont pas encore terminés; cependant, il a été établi que le manque d'accélération avait été la conséquence d'une position incorrecte de la manette d'hélice. L'équipage n'avait pas effectué la «dernière vérification» avant l'atterrissage précédent, et la «vérification arrêt-décollé» ne nécessitant pas l'inspection des manettes d'hélice a fait en sorte qu'elles soient demeurées en position intermédiaire. Le manque de mesures correctives immédiates a causé la sortie de piste.

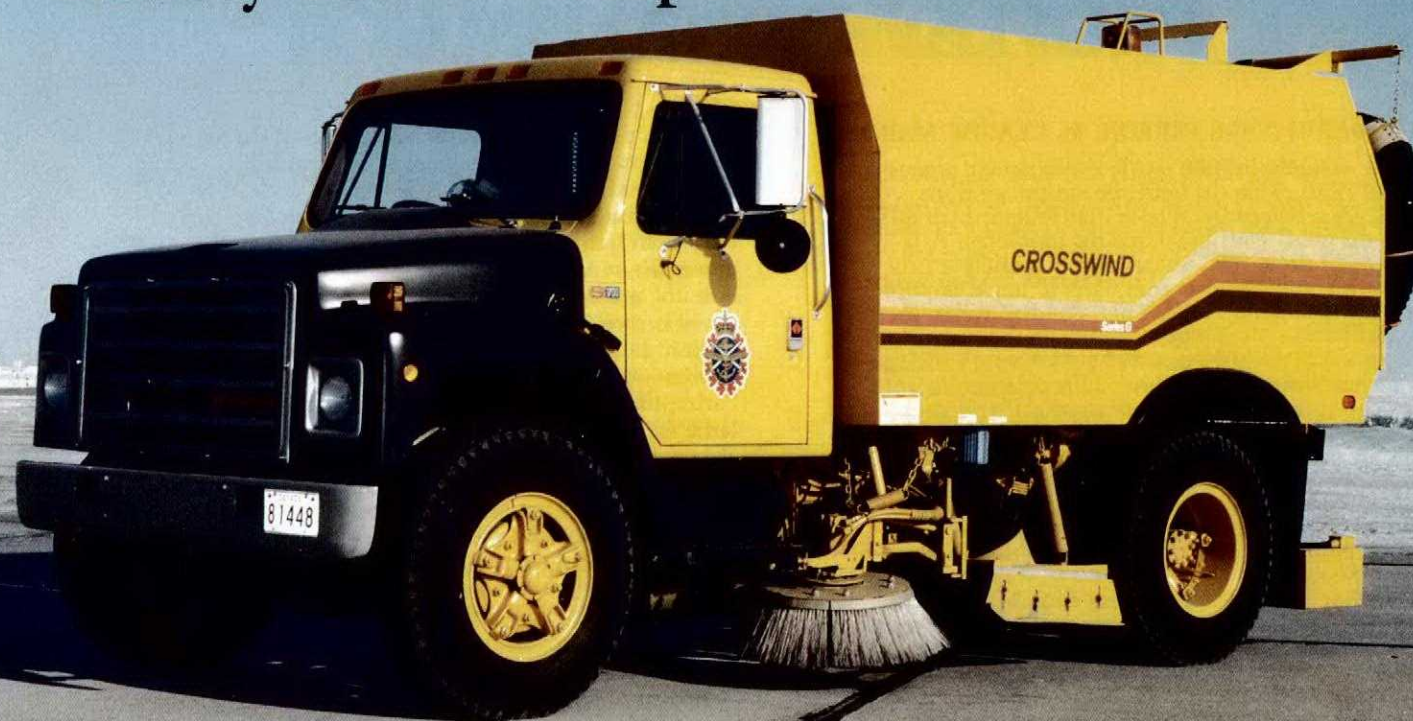
Since the beginnings of powered flight in the early part of this century, FOREIGN OBJECT DAMAGE or FOD has been the constant, yet unwanted, companion of all airmen. The early experience of the Royal Canadian Air Force was typical of that encountered to varying degrees by both civil and military aviators world-wide. Their relatively low powered engines, fabric covered, wood-framed aircraft operating from fields or other "unprepared aerodromes", proved to be extremely susceptible to damage, especially from flying objects kicked up by the prop-wash of other nearby taxiing aircraft.

Following the advent of operational high performance jet and turbo prop aircraft after the second World War, the FOD threat to modern aircraft more than doubled in magnitude. Despite paved airfields and metal skins, the increased power of aircraft engines has resulted in a corresponding increase in aircraft damage caused by flying debris set in motion by rotor, propeller or jet blast. Even more significantly, modern jet and turbo-prop aircraft have a large intake danger area in front of each engine where small loose items such as ice, rocks, pieces of pavement, tools or other metal objects are likely to be ingested into the working mechanism of the aircraft engine. Such an event invariably results in severe, often catastrophic damage to the blades in the engine compressor as well as other engine components. In flight, such an incident can lead to the loss of a valuable aircraft and more importantly, to human life.

Depuis les débuts du vol propulsé au début de ce siècle, les DOMMAGES CAUSÉS PAR DES CORPS ÉTRANGERS ont été les compagnons constants, bien que non désirés, de tous les aviateurs. L'expérience des débuts de l'Aviation royale canadienne était typique de celle vécue à divers degrés par les aviateurs civils et militaires partout dans le monde. Leurs avions en bois recouverts de toile, propulsés par des moteurs assez faibles, décollant de champs ou d'autres "aérodromes non aménagés", ont démontré qu'ils étaient très susceptibles d'être endommagés, particulièrement par des objets projetés par le souffle de l'hélice d'autres avions roulant tout près.

À la suite de l'avènement des avions à réaction haute performance et des avions à turbopropulseurs après la Deuxième Guerre mondiale, la menace que présentent les corps étrangers aux avions modernes a plus que doublé en importance. Malgré les aérodromes pavés et les cellules revêtues de métal, la plus grande puissance des moteurs d'aéronef s'est traduite par une augmentation correspondante des dommages causés par des débris mis en mouvement par le souffle des rotors, des hélices ou des réacteurs. En outre, les avions à réaction et à turbopropulseurs modernes ont une grande zone de danger pour les entrées d'air, devant chaque moteur, où de petits objets détachés, comme de la glace, des pierres, des morceaux de revêtement, des outils ou d'autres objets en métal, sont susceptibles d'être ingérés dans les mécanismes du moteur d'aéronef. Une telle situation se traduit invariablement par de graves dommages, souvent catastrophiques, aux aubes du compresseur moteur, de même qu'à d'autres composants de moteur. En vol, un tel incident peut mener à la perte d'un précieux aéronef, et plus important encore, à la perte de vies humaines.
