No 6 1989

Flight Comment Propos de vol

Helicopter Statistics

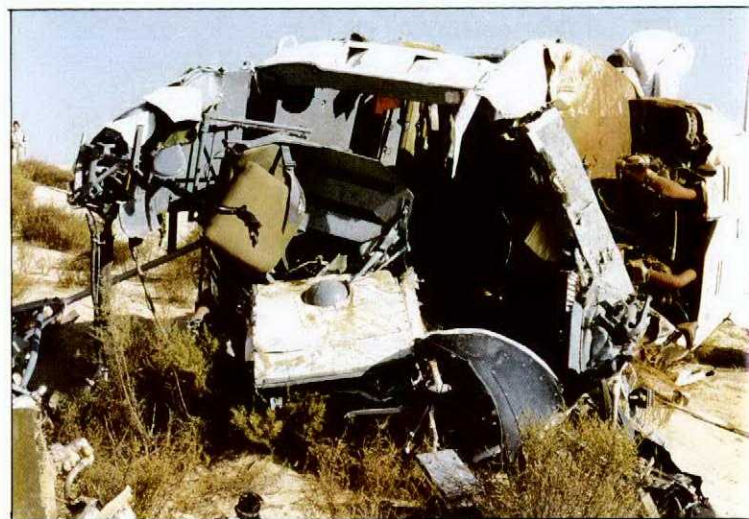
ACCIDENT RESUMÉ

CH135128 - 09 December 1989, El Gorah, Sinai, Egypt

The investigation determined that at some point prior to impact, the STROBEX tracking control box had become jammed between the left (co-pilot's) collective and the left side of the co-pilot's seat frame. The technician was unable to remember any of the flight and the pilot remembered only the first few minutes of the flight. Duplicating the flight, with the ground witnesses observing, allowed the investigation to approximate the final flight path including airspeed and rate of descent. A second flight duplication, with a simulated restricted collective as determined by the

investigators, revealed that inadequate collective was available to arrest the rate of descent and with no other control inputs, impact would have occurred at the same place. Since the control box was on the left hand side, the pilot could not have determined the reason for the collective restriction in the time available.
