Flight Comment Propos de vol

National Defence Headquarters
Directorate of Flight Safety

1	As I See It	Mon point de vue	1
2	Air Show Safety	Le spectacle aérien et la sécurité	2
5	Simulating the Microburst	Simulation de micro-rafales	5
9	For Professionalism	Professionnalisme	9
10	Good Show	Good Show	10
12	Lesson Learned	Leçons apprises	13
14	Adieu to the CH-147 Chinook	Adieu au CH-147 Chinook	14
19	Anonymous	Anonyme	19
20	For Professionalism	Professionnalisme	21
22	AETE Support of Operations in the Persian Gulf	Le CETA appuie les opérations dans le Golfe persique	22

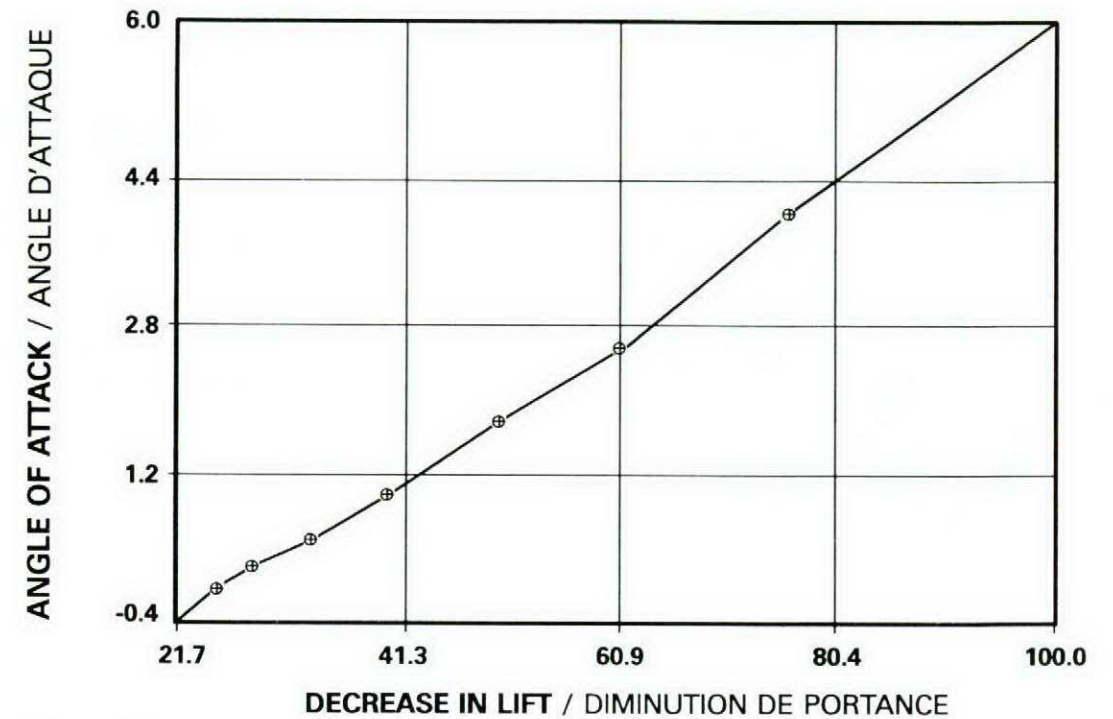
ANGLE OF ATTACK VERSUS LIFT (PERCENT)
ANGLE D'ATTAQUE VERSUS PORTANCE (POURCENTAGE)

Figure 1. The percent decrease in lift as a result of a decrease in angle of attack.
La diminution de portance en pourcentage à la suite d'une baisse de l'angle d'attaque.

The loss of lift is due to the change in the angle of attack of the plane with the relative wind. For example, if a plane on approach has an angle of attack of 6 degrees in a 40 kt headwind, this angle of attack will decrease by about 12 degrees when the plane goes through a 40 kt downburst. This means the angle of attack will decrease to zero and then to minus 6. As shown in Figure 1, when the angle of attack approaches zero, the amount of lift by the wings will be about 20 percent of what it was before the plane entered the downburst. Depending on how and where the plane flies through the downburst, it will encounter different winds. In Figure 2, the plane on flight path A will experience a headwind, then a strong downburst. On path B, the plane enters a high turbulence area, then the downburst, and finally a tailwind. On path C, a headwind is experienced, then entry into the downburst, and then into turbulent tailwind. All these winds result in a reduced angle of attack and a loss of lift.
