Flight COMMENT

PROPOS de VOL

The Canadian Armed Forces Flight Safety Magazine

Toxic Hazards in Aircraft Accidents

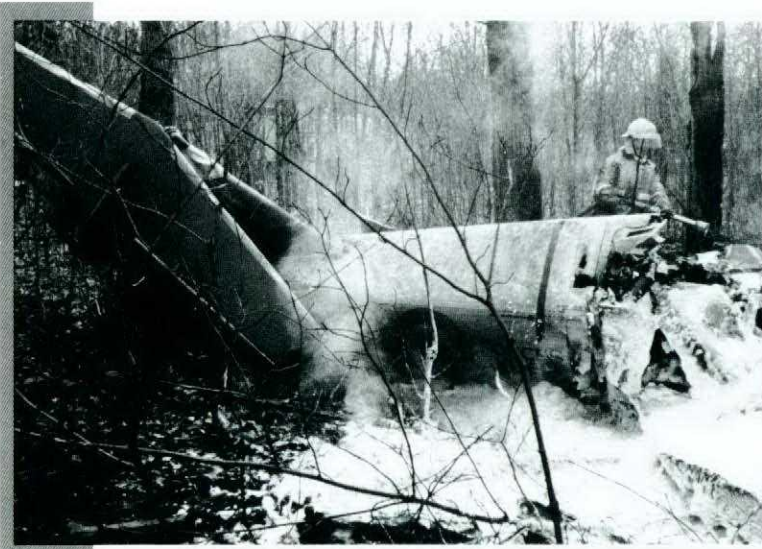
Tutor CT114077, Callsign Musket 115, had departed Winnipeg for North Bay on a routine transport mission. Upon arrival at North Bay the aircraft was vectored for an ILS Backcourse approach to RWY 26 and at approximately 9 DME the landing gear was lowered. The throttle was then advanced from idle in preparation for a level off, but the engine RPM would not increase much above idle. An emergency was declared and the aircrew raised the landing gear and jettisoned the external tanks. Attempts to regain normal engine response were unsuccessful. The aircrew advised the Tower that they would be unable to reach the airfield, turned the aircraft to the left to avoid a power station, and successfully ejected at low altitude. The aircraft crashed in a wooded area approximately 3 miles east of the airport and was completely destroyed by the impact and post-crash fire.

Both pilots landed in a wooded area, having received minor injuries during the ejection sequence and parachute landing. The right seat pilot drifted back over the crash site and landed within 50 feet of the burning wreckage. The pilots were met by a local farmer and within minutes were picked up by local Crash/Fire/Rescue personnel.

The aircraft impacted the ground nose first in about a 45 degree dive. The outboard portions of both wings were torn off on the initial contact with the trees, and the ground impact and subsequent ignition of the 400 lbs of fuel on board resulted in the complete destruction of everything forward of the engine firewall.

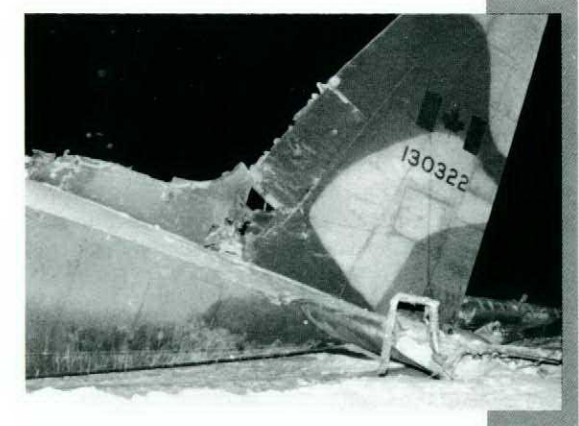
Information from the Flight Data Recorder and the Cockpit Voice Recorder indicated that the aircraft was serviceable and that the flight was proceeding normally prior to impact. The Aircraft Commander elected to expedite their arrival at Alert by conducting a visual approach. While setting up for downwind leg, the crew misjudged their position and, as they believed they were over the ocean, descended below the minimum safe altitude. A preceding Hercules crew reported that radar conditions were ideal for radar reversal ie: one in which radar returns from the ocean would appear as land and vice versa.

The aircraft broke into three major sections. The tail broke off just behind the para doors and came to rest upright. The wings and a portion of the fuselage came to rest inverted approximately 50 metres from the tail. Engine #1, the left hand external tank, and all propellers were ripped off. The cockpit, minus the radome, came to rest slightly nose down against the inverted fuselage behind the wings. During the crew's egress a liquid oxygen fire started in the cockpit. This intense fire burned away the roof and destroyed most of the cockpit. During this fire the shell of the cockpit pivoted to 90° nose down.
