Flight COMMENT PROPOS de VOL

444 Squadron

Capt François Godri, 444 Sqn PIO and Capt Mario Larose, DFS 3-3

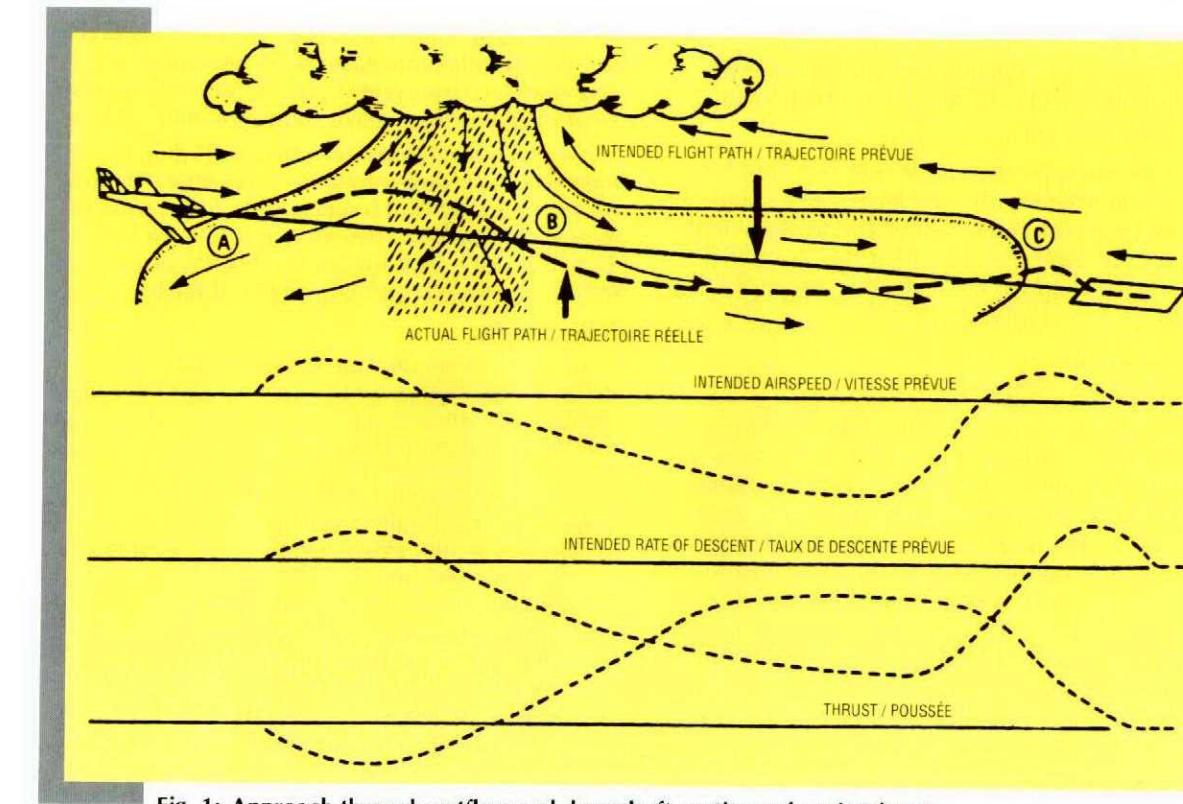
Fig. 1: Approach through outflow and downdraft portions of a microburst.

Approche dans courant descendant associé à une microrafale.

Fig 1 is taken from the Canadian Forces Air Command Weather Manual (CFACM 2-700). It presents the approach of an aircraft through a downdraft such as one associated with a microburst. At Point A, the aircraft encounters the outflow of the microburst, which corresponds to an increased performance shear and, consequently, to an increase in airspeed and a decrease in the rate of descent. To counteract that, the unaware pilot would react by reducing thrust and lowering the nose of the aircraft. But shortly after, the aircraft enters the downdraft portion, and then the increased tailwind portion of the outflow (Point B), resulting in a serious drop in airspeed and a marked increase in the rate of descent. This is the danger area because the aircraft is low and slow. Recovery depends on the location of the starting point of the

La figure 1 provient du Manuel de météorologie du Commandement aérien des Forces canadiennes (MCAFC 2-700). Elle illustre l'approche d'un avion dans un courant descendant associé à une micro-rafale. Au point A, l'avion se retrouve dans la partie vent debout de la micro-rafale, ce qui correspond à un cisaillement du vent plus intense et donc à une augmentation de sa vitesse aérodynamique et à une diminution de son taux de descente. Pour corriger, le pilote non avisé réduit la poussée et baisse le nez de l'avion. Cependant, ce dernier se retrouve presque aussitôt dans la partie courant descendant, puis dans un vent arrière plus fort (point B). La vitesse de l'avion chute alors dangereusement et le taux de descente accuse une nette augmentation. L'avion se trouve donc dans une zone dangereuse car il vole lentement, à basse altitude. L'emplacement du point d'arrivée dans la micro-rafale (altitude et distance du point A) par rapport à la piste, la réaction du pilote, la configuration et les performances de l'avion ainsi que la poussée de réserve déterminent si le pilote pourra ou non

encounter (elevation and distance of Point A) relatively to the runway, the pilot's reaction, and the aircraft configuration and performance, including the amount of reserve thrust available. In the period 1975 to 1985, a significant number of airliner accidents caused by microburst occurred in the United States, resulting in the loss of more than 600 lives.
