Flight COMMENT PROPOS de VOL

Contents

The Canadian Forces Flight Safety Magazine

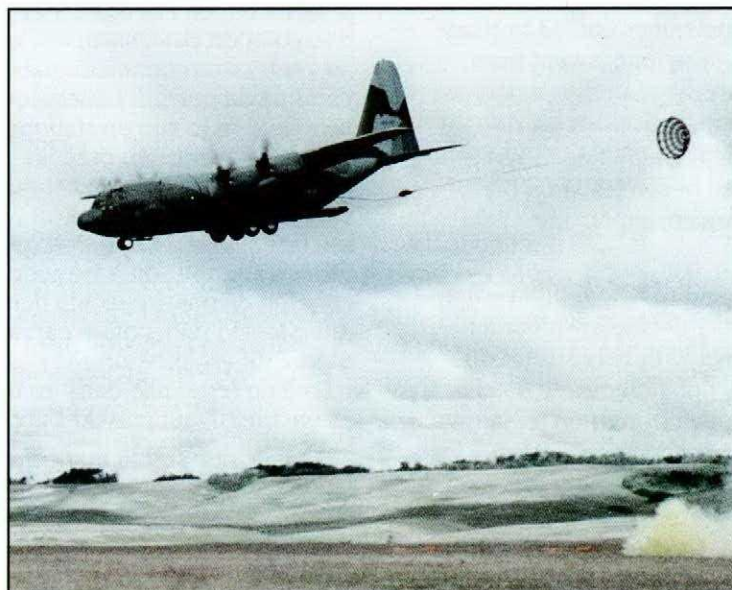
Résumé d'accident

nose first, causing major structural damage to the aircraft fuselage, the radome, and the nose landing gear. Approximately 650 feet into the slide, the aircraft struck a 1.5 meter high embankment. At this point, the aircraft broke into three distinct segments. The cockpit landed nose first and rolled inverted facing back down the wreckage trail. The wing and the center fuselage section rotated and landed upside down, crushing the cockpit section under the trailing edge of the cargo compartment. The tail section was catapulted over the cockpit and fuselage and came to rest beyond the main wreckage.

Type: Hercules CC130321
Date: 22 juillet 1993
Lieu: Saville Farm, camp
Wainwright (Alberta)

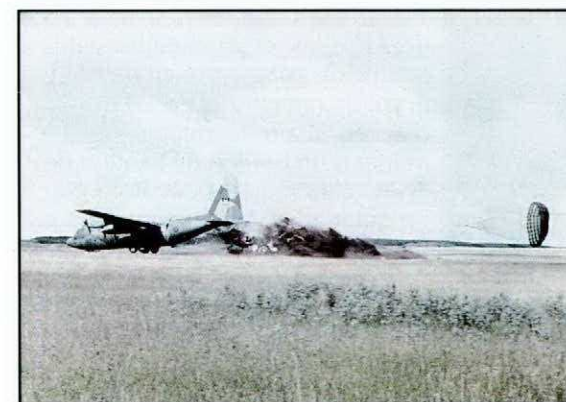
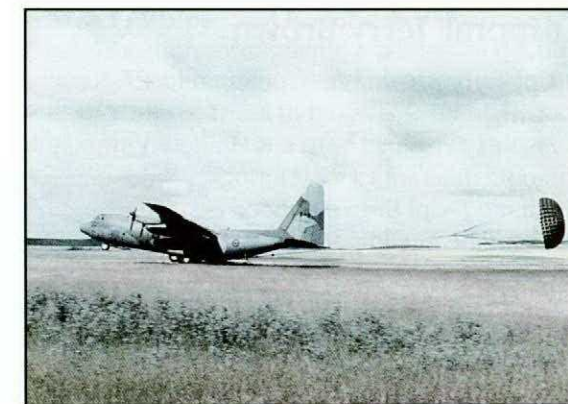
The fact that there were four survivors on the flight deck, three of whom were standing unsecured, is truly miraculous. LAPES is one of the most demanding tactical manoeuvres flown with the C130 aircraft. A successful load delivery requires coordination between the pilot flying the aircraft and the right seat pilot who releases the load. With a planned release height of five to eight feet, there is very little tolerance for error. To be successful, an overshoot must be commenced immediately anytime it is recognized that the profile is not progressing normally.

À l'heure actuelle, aucun indice ne laisse supposer qu'une défaillance mécanique est survenue avant l'impact. L'analyse des données de l'enregistreur de données de vol, de l'enregistrement vidéo et des photographies a révélé que le profit de largage a été amorcé plus tard que d'habitude. Afin de bien se placer au-dessus des panneaux de largage, le pilote a commencé une descente à raison de 3000 pieds par minute. L'avion a heurté le sol en cabré accentué, avec le bord extérieur de la rampe, au moment où la charge sortait. L'impact avec le sol semble s'être déroulé à plus de 1000 pieds par minute. C'est à cet instant que la structure et la commande de profondeur ont été lourdement endommagées, ce qui a empêché une remise des gaz.

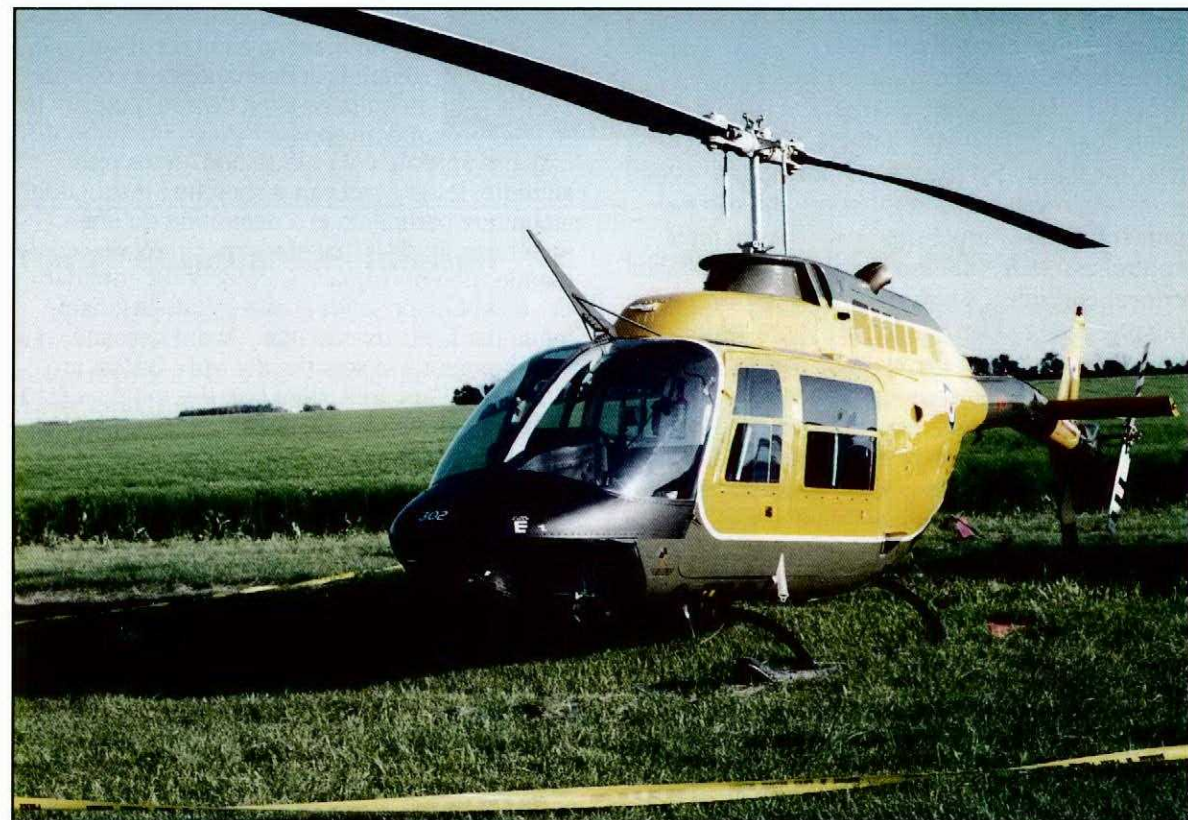
Résumé d'accident

A Jet Ranger was conducting a student advanced autorotation lesson plan at Grabber Green. After completing several autos to touch-down, the student took off to execute a low level 180 degree turning auto from 250 feet. Half way around the turn, the student allowed the rotor RPM to increase. The instructor assisted in controlling the RPM by increasing collective pitch. While looking inside the cockpit at the tachometer, the instructor allowed the student to continue the turn and bank of the aircraft. The instructor took control when excessive bank and close proximity to the ground became evident. He levelled the aircraft and executed a landing short of the autorotation area with high forward speed. The aircraft sustained extensive damage to the tail section and skid gear.

Type: CH 139302 (C-FTHB)
Date: 28 juillet 1993
Lieu: Grabber Green,
Southport (Manitoba)

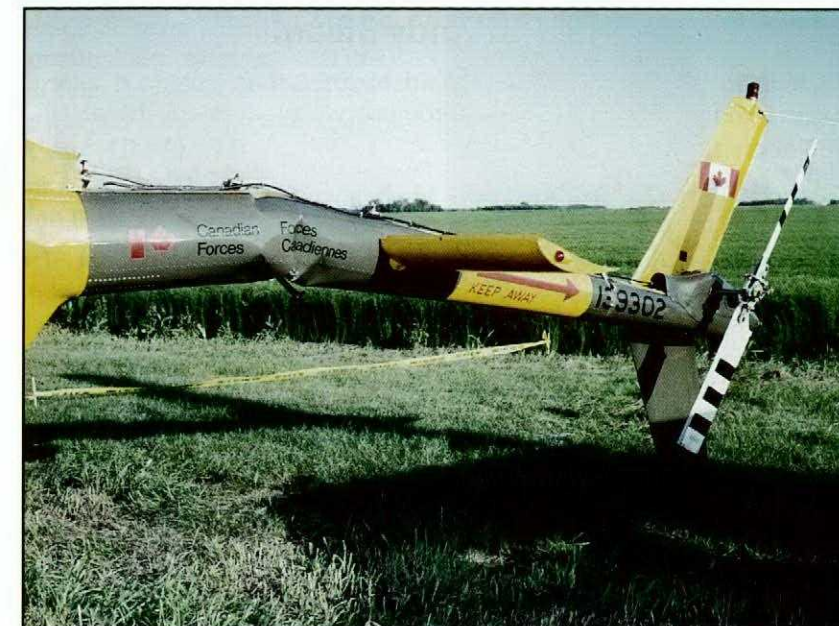
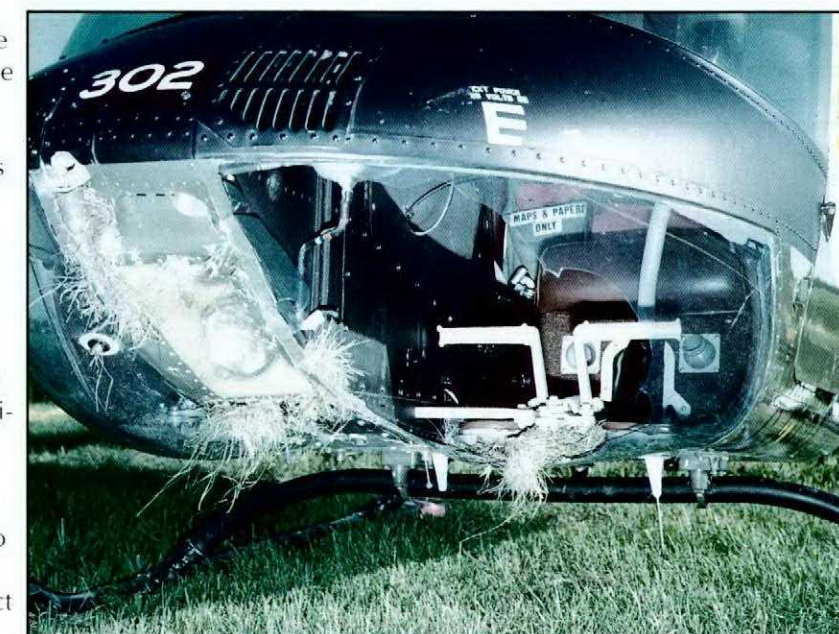
The aircraft impacted 15 feet short of Grabber Green at a ground speed of 35 knots. As the aircraft slid forward into the autorotation area, the left skid toe and lower Wire Strike Protection System (WSPS) dug into the rising terrain at the edge of the area. The rapid deceleration caused the tail section to flex violently resulting in extensive damage to the tail rotor drive system. The aircraft rocked forward causing the left chin bubble and pitot tube to contact the ground. After sliding forward another 38 feet, the aircraft settled back onto its landing gear.

Pendant que l'appareil glissait vers l'aire d'atterrissage en autorotation, le devant du patin gauche et le dispositif coupe-câble ont piqué dans le sol ascendant en bordure de l'aire. La décélération rapide a fléchi violemment la section de queue, et le mécanisme d'entraînement du rotor de queue a été lourdement endommagé. L'hélicoptère a basculé vers l'avant, et la fenêtre concave inférieure gauche ainsi que le tube de pitot ont heurté le sol. Après une glissade supplémentaire de 38 pieds,

L'hélicoptère a touché le sol à 15 pieds de Grabber Green à une vitesse sol de 35 noeuds.

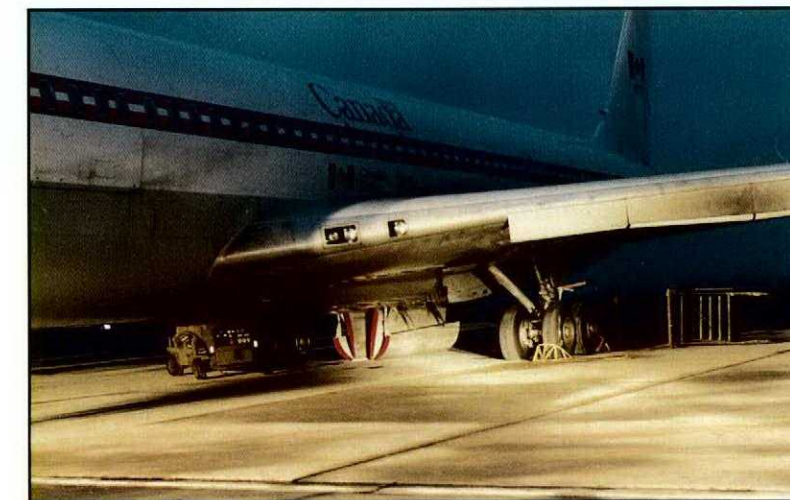
Le manuel de maintenance de Boeing stipule : "Les freins de parc doivent servir à immobiliser l'avion avant la pose des cales." Et il ajoute plus loin : "ATTENTION : une fois les freins de parc serrés, leur efficacité est d'environ huit heures. Il faut alors desserrer les freins de parc, rétablir la pression hydraulique et les réactiver."

as a result of leakage, fluid contraction resulting from the changes in temperature, or from inadvertent release. During the initial investigation, this in fact, was the case. A check valve was bypassing internally causing an excessive drop rate, rendering the park brake inoperative.

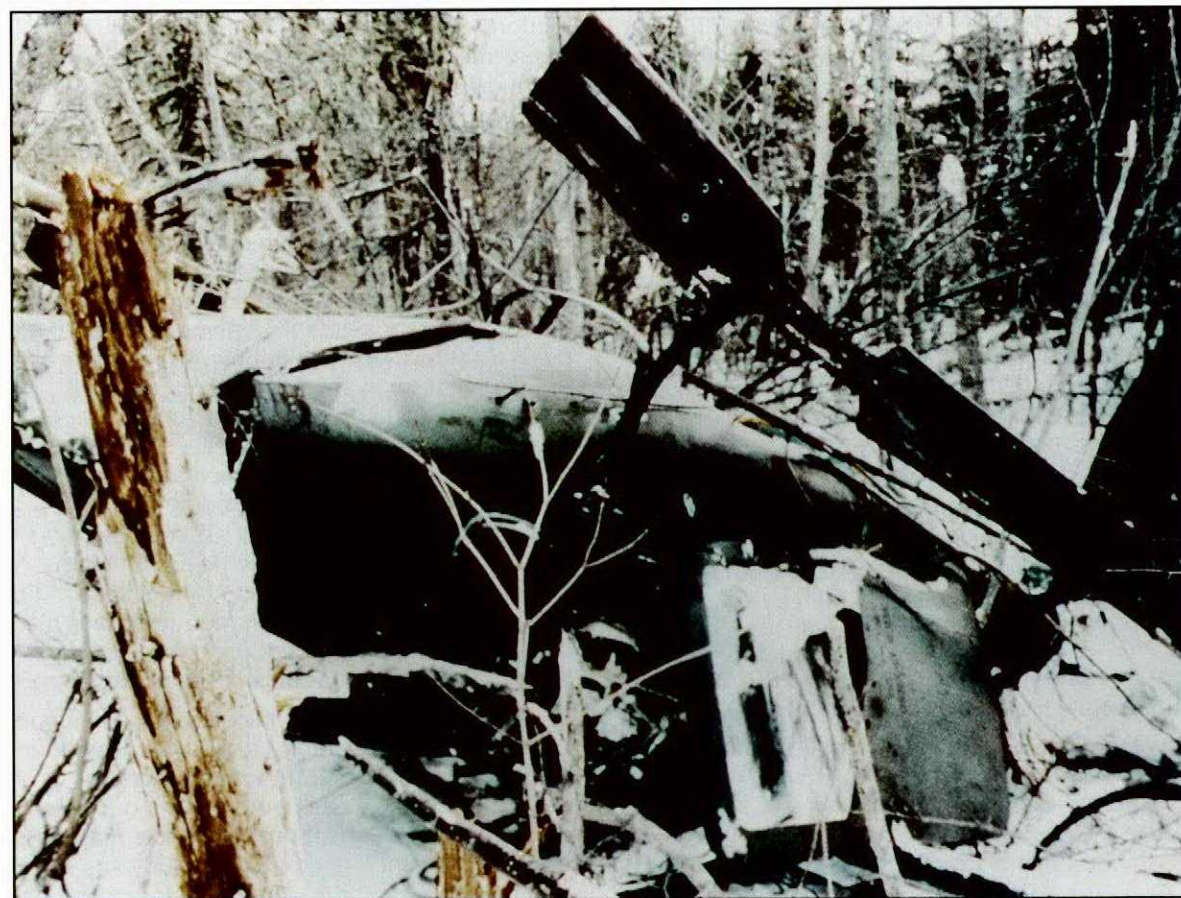
Résumé d'accident

Falcon 240 departed CFB Gagetown at approximately 1720 hrs(L) for a VFR flight to St George de Beauce, Quebec, with planned enroute fuel stops at St-Leonard, N.B. and Quebec City. The crew consisted of the pilot and an observer with a passenger occupying the rear seat. The initial portion of the flight proceeded uneventfully; however, at approximately 20 nautical miles north-northwest of Fredericton it encountered deteriorating visibility in low cloud and snow showers. The conditions continued to worsen to the point where the pilot elected to turn back. In the turn, visual references were lost and the aircraft crashed in a heavily wooded area.

The pilot attempted to turn away from the deteriorating weather. After losing visual references, he reverted to instruments but was

unable to control the aircraft. The aircraft entered what was perceived by the occupants to be a right-hand spin. Control of the aircraft was never regained and it crashed on the crest of a heavily wooded hill. Both aircrew suffered serious injuries while the passenger sustained minor back injuries. Search response was delayed due to the nine hour flight duration indicated on the flight plan. Only after repeated queries from individuals at Valcartier combined with a SARSAT detection, were search procedures initiated. Approximately five hours after the accident, a Twin Huey from 403 Sqn located the crash site. Due to weather conditions and the nature of the crew's injuries, an attempt to extract the survivors was not made until early the next morning.

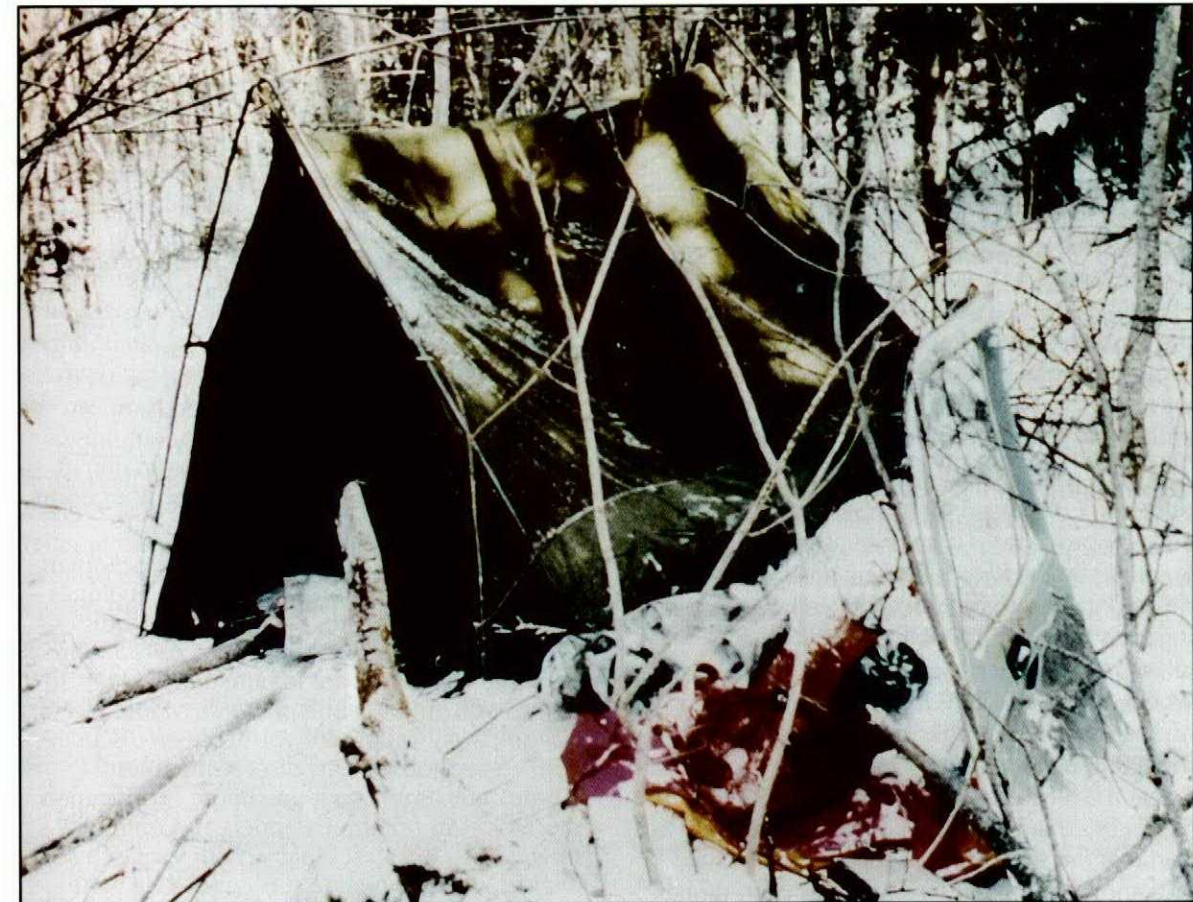
Survival tent erected by injured crew. / Tente de survie montée par les membres de l'équipage blessés.
