# Flight COMMENT PROPOS de VOL

Air Command Flight Safety  
Commandement aérien  
Sécurité des vols

## Contents

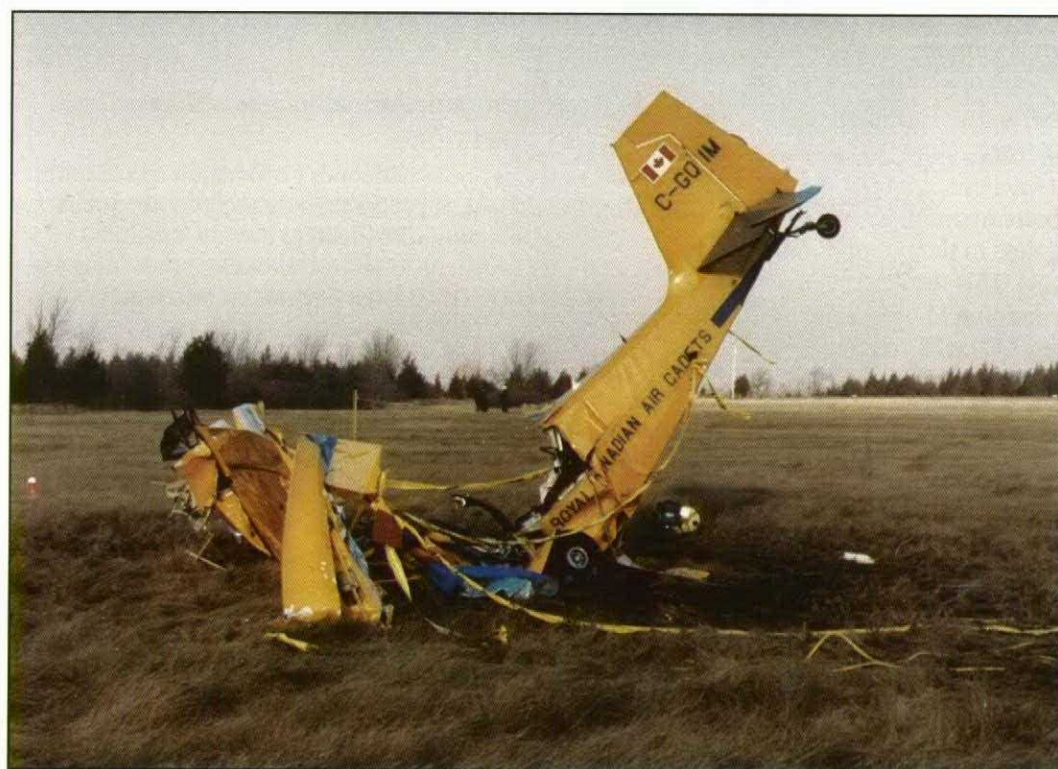
Crash Site Left Hand View.  
Vue côté gauche du lieu de l'écrasement.

The Bellanca Scout was towing gliders as part of the Quinte Gliding Centre's fall gliding programme. On the last flight of the day, the pilot, accompanied by a passenger, towed a glider and released it to the east of the airfield. The tow-plane then descended, dropped the tow-rope onto the airfield and flew toward the gliders' operating area. After flying by the gliders, the tow-plane pitched up steeply, stalled and entered a spin from which it did not recover. The aircraft impacted the ground with wings level and a 70 degree nose-down altitude. Both occupants sustained fatal injuries.

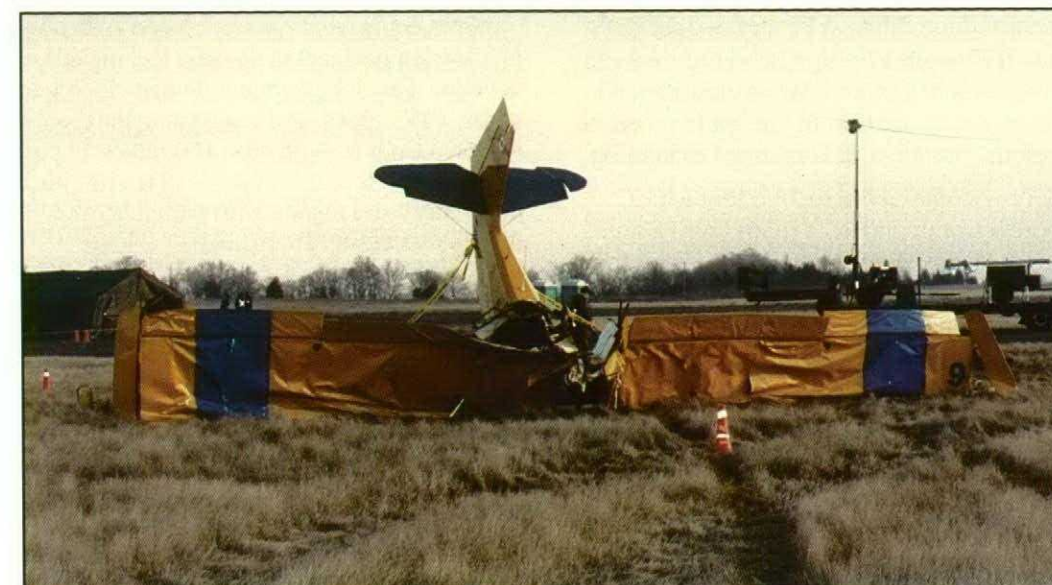
Crash Site Front View.  
Vue avant du lieu de l'écrasement.

surprised the pilot when he attempted an aggressive climbing turn. The aircraft departed controlled flight and abruptly entered a power-on spin at approximately 1100 feet. The pilot attempted to recover and succeeded in breaking the stall just prior to ground impact. Spin recovery would have been made more difficult by the weight and balance condition.

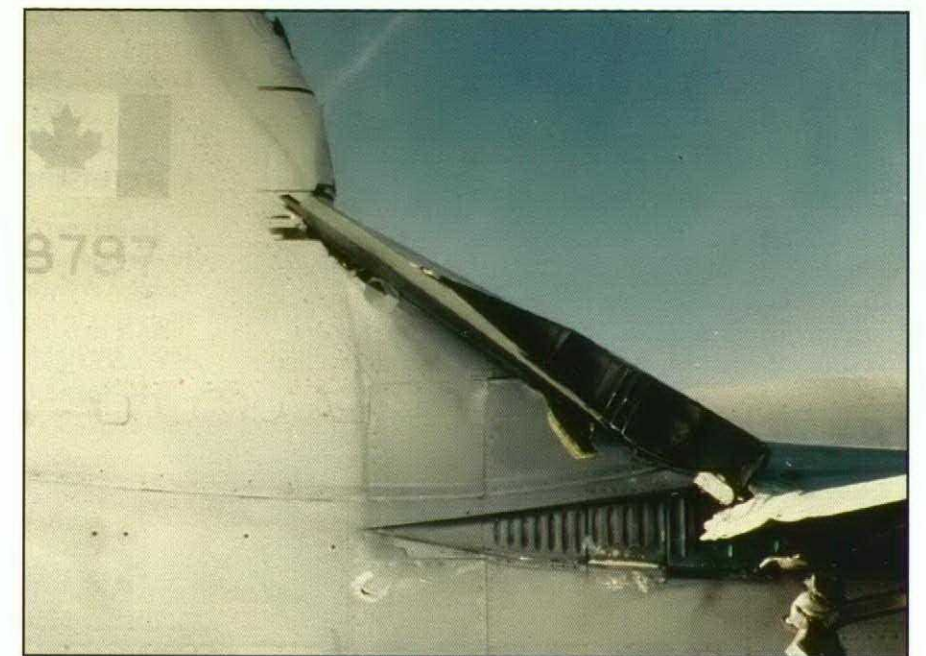
Outboard view RH TEF resting into RH V-stab.  
Vue extérieure du volet de bord de fuite droit encastré dans la dérive en V droite.

The investigation first centred upon the RH TEF outboard hinge assembly where it was believed the initial failure occurred. A detailed analysis of these components was conducted by QETE, who confirmed the TEF outboard hinge lug failed due to a fatigue fracture. This failure resulted in the flap being secured to the aircraft by only the inboard hinge assembly. As such, following the failure of the outboard hinge lug, the flap pivoted around the inboard hinge and impacted the upper fuselage of the aircraft, striking both stabilizers and eventually embedding itself in the right vertical stabilizer. There was also some question as to the exact point during the flight that the TEF actually departed the aircraft. An analysis of the information derived from the Maintenance Signal Data Recorder, conducted by NRC, was inconclusive.

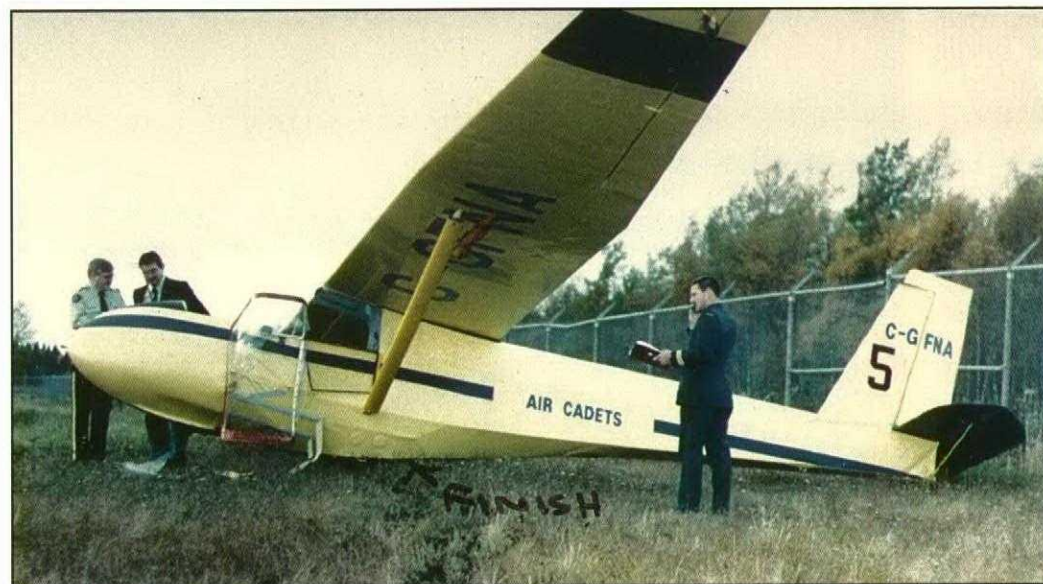
Side View Aircraft Final Resting Point.  
Vue latérale du point d'immobilisation finale de l'avion.

another 600 feet to the right of the runway before it impacted the ground a second time and skidded to a rest. The glider's structure was extensively damaged in the nose area, the aft fuselage and the right wing. The pilot sustained minor injuries and egressed without assistance. The passenger sustained serious back injuries and was extracted by emergency services personnel.

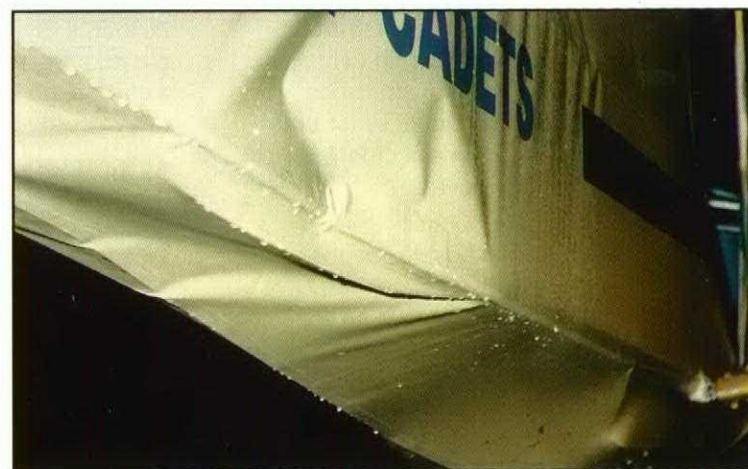
Right Hand Side Damage.  
Dommages du côté droit.

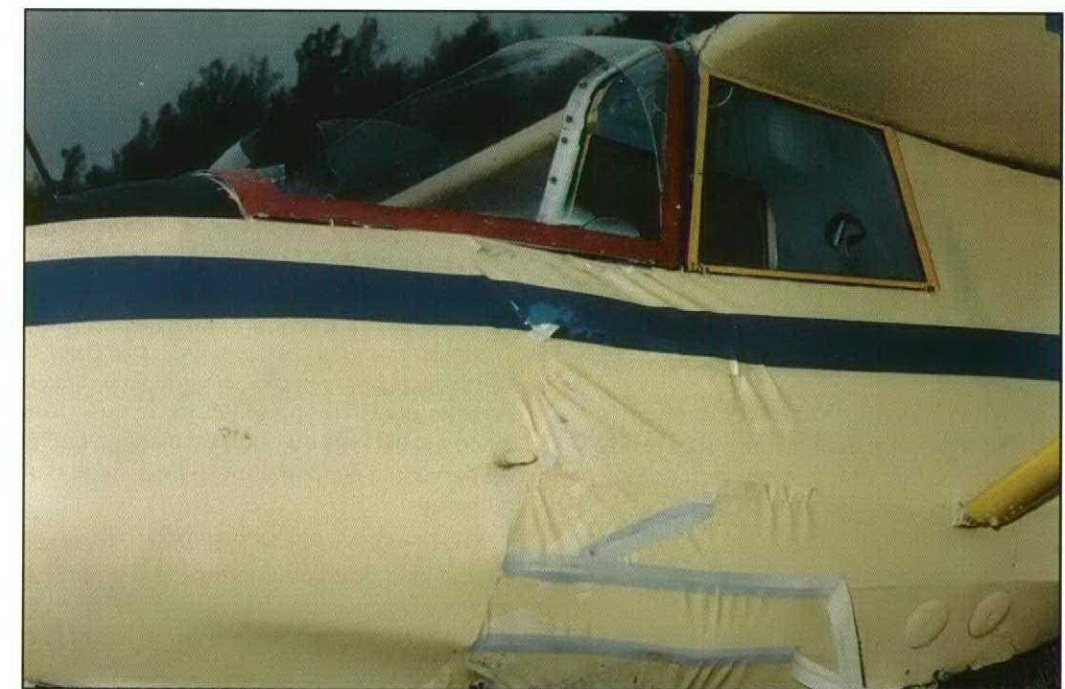
Left Hand Side Damage, Note Damaged Canopy.  
Dommages du côté gauche - notez les dommages à la verrière.

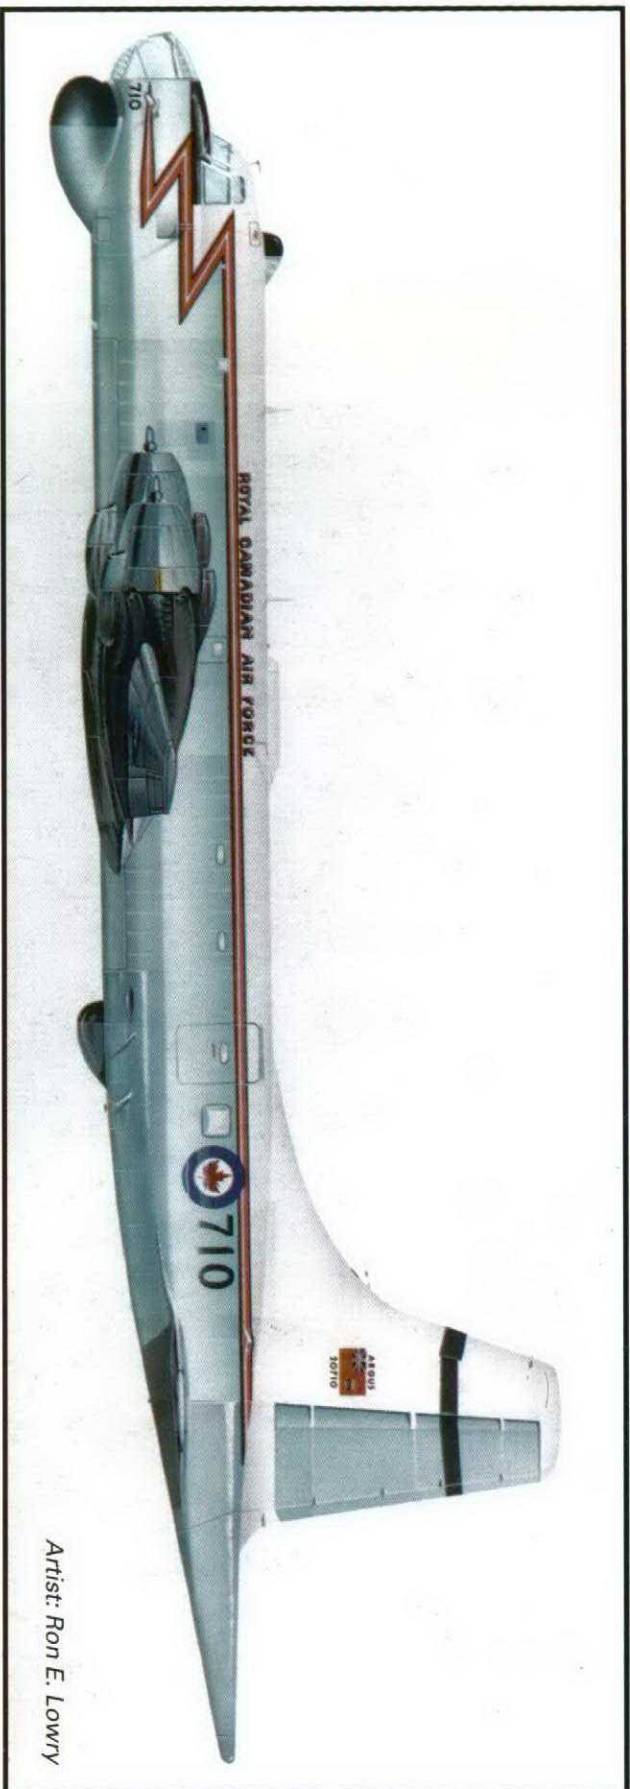
### **Canadair Argus MK I 20710.**

*This was the prototype aircraft. The MKII could be recognized by its smaller nose radome. The Argus entered service in 1958 and made its last flight in 1981. It was powered by four type 981 radial air-cooled engines each rated at 3,400 hp and 3,700 hp for take-off with water injection. Endurance was over 24 hrs at a normal loaded weight of 148,000 lbs.*
