HIVER 2002

Propos de vol

Revue de Sécurité des vols des Forces canadiennes

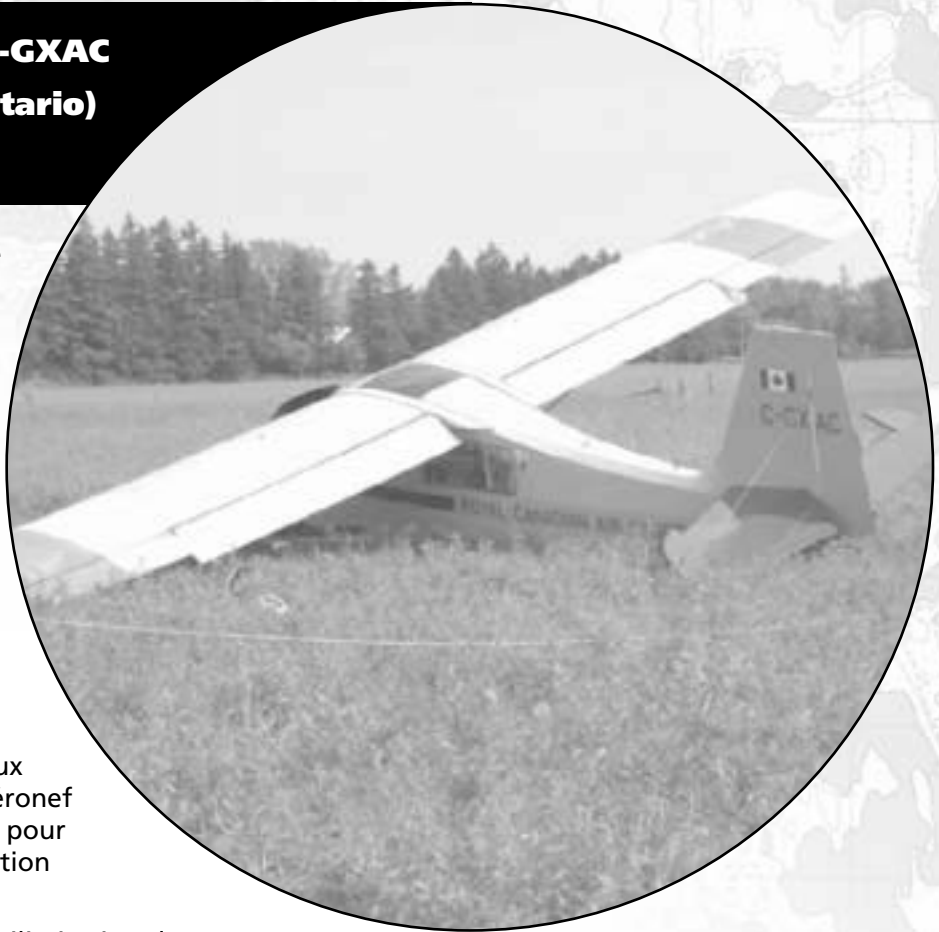
L'appareil a subi des dommages de catégorie B. La jambe de train s'est rompue au coude se trouvant près du fuselage. Le train principal gauche a d'abord pivoté vers le haut, heurté et fracturé le pare-brise, puis il a pivoté vers le bas et l'arrière avant de provoquer la rupture du revêtement de toile du fuselage ainsi que de la fenêtre latérale. Le train a ensuite été traîné le long de la piste par la conduite de frein en acier inoxydable et

il a causé de graves dommages au maître-cylindre de freinage gauche monté sur la pédale de direction gauche. Le saumon d'aile gauche a heurté la surface de la piste et il a endommagé la « pelle » (dispositif d'équilibrage aérodynamique pour l'aileron) et l'intrados du saumon d'aile. Après que l'appareil a eu quitté la piste, l'hélice a heurté le sol meuble à trois reprises, ce qui a eu pour effet de replier l'extrémité des deux pales.

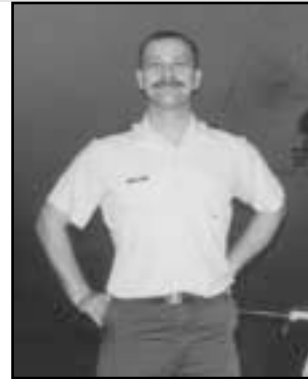
Le 8 avril 1997, on avait confié au caporal Paquet la tâche d'effectuer une vérification « B » avant vol sur les avions CC130319 et CC130320. Au cours de cette vérification, il a remarqué que certains boulons du dispositif de servocommande de la gouverne de direction semblaient être incorrectement montés. Certains boulons étaient montés la tête en haut et d'autres la tête en bas. Le manuel technique stipule bien que tous les boulons doivent être montés la tête en haut afin d'éviter d'endommager le bras par frottement.

Le caporal Paquet a pris l'initiative d'inspecter six appareils supplémentaires et il a constaté des anomalies semblables sur les six avions. Il a immédiatement informé son superviseur de ses découvertes et il a demandé l'autorisation de poursuivre son enquête. La suite de l'inspection lui a permis de détecter une autre anomalie sur deux biellettes de suspension de soupape de commande du dispositif de servocommande de la gouverne de direction. Non seulement les boulons n'étaient pas montés dans le sens indiqué dans l'ITFC, mais sur les biellettes de suspension de deux avions, les écrous de montage n'étaient pas munis de goupilles fendues. En examinant les pièces de rechange en réserve, le caporal Paquet a également découvert un troisième composant marqué en état de service qui présentait le même problème.

Sans goupille fendue, l'écrou crénelé aurait pu se desserrer en service et tomber, ce qui aurait libéré la biellette de suspension de la soupape de commande et causé une panne de gouverne de direction. À la suite de cette enquête on a ordonné une inspection spéciale de toute la flotte, ce qui a permis de découvrir et de corriger d'autres anomalies.

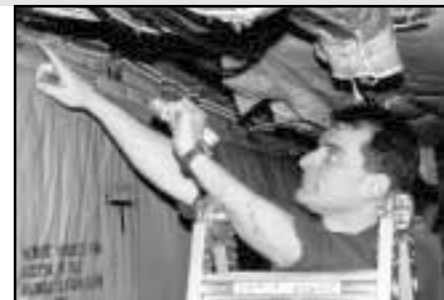
Le 18 juillet 2000, le caporal Cusson avait été chargé d'effectuer l'inspection périodique figurant sur la carte AF-82 de l'avion Hercules numéro 307. Alors qu'il inspectait la poutre-caisson centrale de la voilure, il a découvert que le produit d'étanchéité appliqué à cet endroit était fissuré et qu'il s'était décollé. Il a poursuivi son inspection en enlevant le produit d'étanchéité. Il a ainsi découvert deux criques importantes sur la cornière de fixation sous l'aile, tant du côté gauche que du côté droit. Il a alors demandé un contrôle non destructif pour confirmer la longueur des criques. Une d'elles était longue de six pouces, et l'autre, de deux pouces. On a alors procédé à l'inspection des avions numéros 306, 308 et 317, sur lesquels des criques de différentes tailles et longueurs ont été découvertes.

À la suite de cette inspection, le Directeur général de la gestion du programme d'équipement aérospatial (DGGPEA) et le personnel technique de l'entrepreneur ont recommandé que soit exécutée une inspection spéciale à l'échelle de la flotte. On a ainsi découvert de nombreuses criques sur les cornières au sein de la flotte. Le professionnalisme et la minutie du caporal Cusson ont permis de faire cette importante découverte. Sa diligence et sa volonté de poursuivre l'inspection pour y découvrir des dommages potentiels ont permis de contrer des dommages progressifs au sein de la flotte des CC130 Hercules. ♦

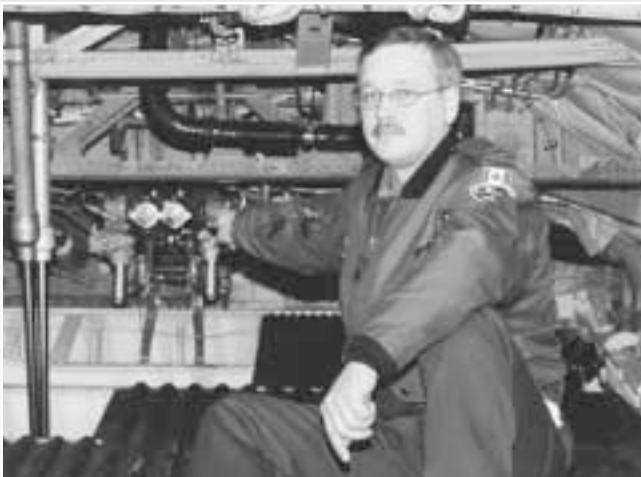
Le 17 mars 2000, le caporal Shewaga, un technicien aviation du 8^e Escadron de maintenance (Air), vérifiait une zone au-dessus de la rampe de soute d'un CC-130 Hercules lors d'une inspection de maintenance routinière. En faisant l'inspection du guignol et de la tige-poussoir de la servocommande de la gouverne de profondeur, il a découvert de légères éraflures sur la tige

poussoir. L'inspection de l'endroit a mené jusqu'à un faisceau de fils électriques situé tout près. À la suite d'une inspection approfondie, il a constaté qu'au moment où la gouverne de profondeur bougeait, le faisceau de fils frottait contre le guignol de la servocommande et la tige-poussoir. Le faisceau inspecté faisait partie du système de pilotage automatique.

Même si la gaine des fils n'était pas complètement usée par frottement, il y avait un risque que se produise un grave incident menaçant la sécurité des vols. L'emplacement de ce câblage a compliqué l'inspection du caporal Shewaga, ce qui a rendu ses découvertes si dignes de mention. Une vérification rapide de tous les avions Hercules de l'escadre soumis au programme de modernisation de l'avionique (PMA) a démontré que le problème était présent sur la flotte entière des appareils et qu'un réacheminement du faisceau de fils était nécessaire pour éviter de futurs incidents.
